～平成 26 年 8 月の豪雨による広島土砂災害 現況調査報告～

地盤工学会関東支部栃木県グループ
芙蓉地質株式会社 畑中 孝明

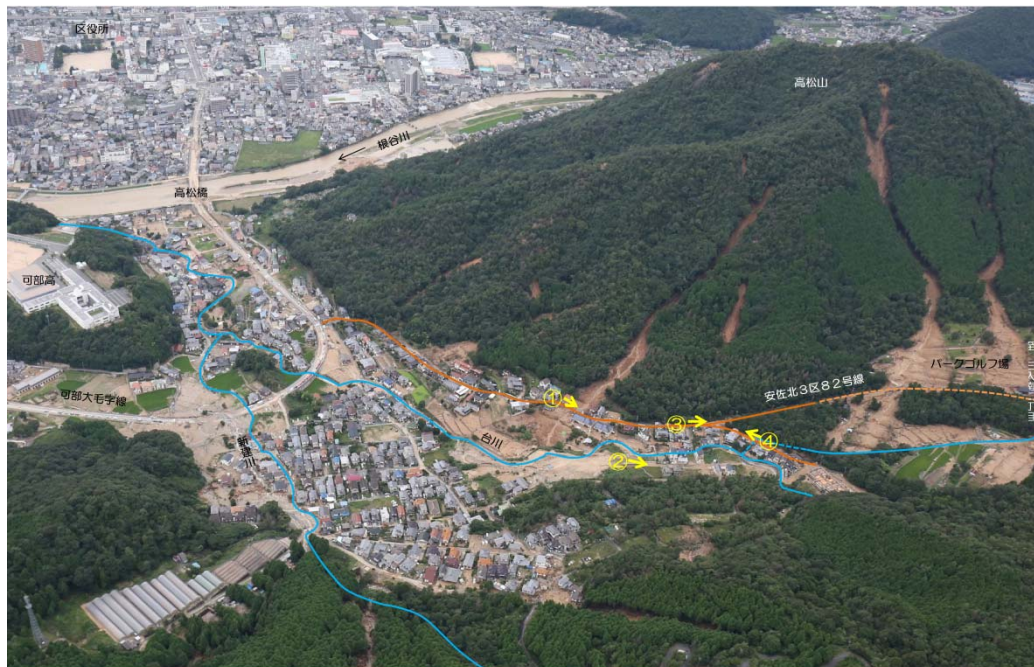
安佐北区可部東六丁目付近の被災状況

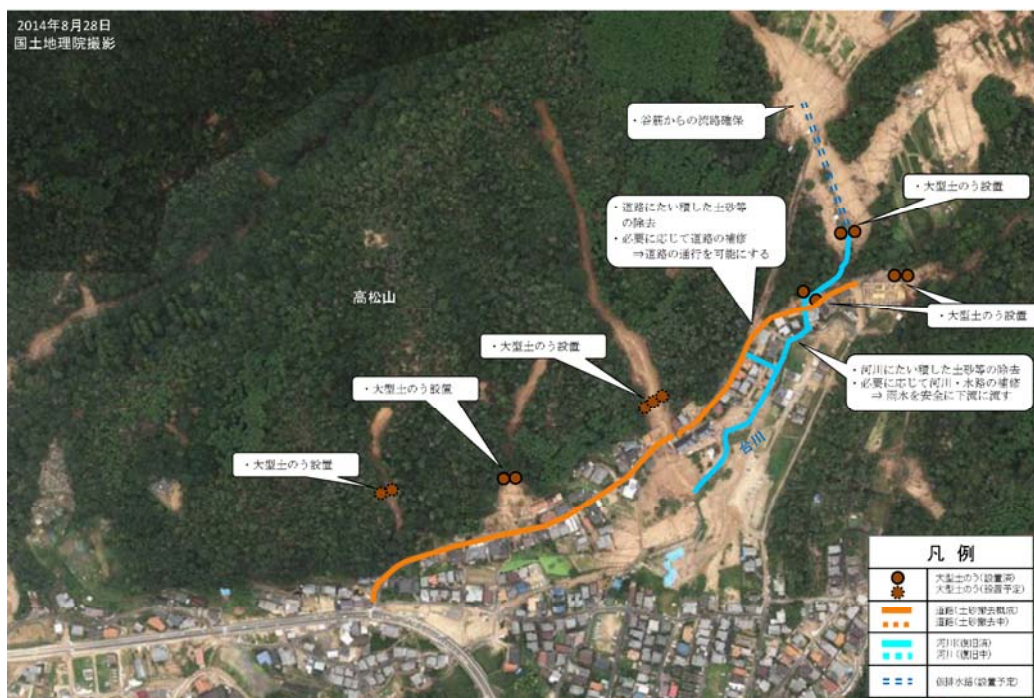
応急復旧計画 可部東六丁目地区 H26. 9. 4 時点

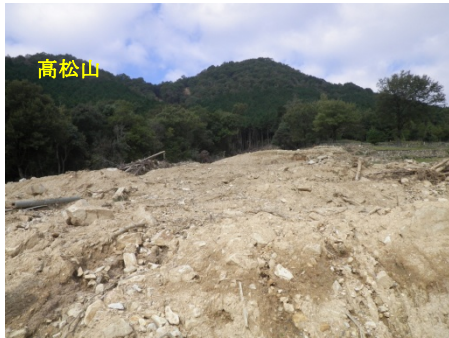
パークゴルフ場に堆積した土石流

パークゴルフ場に堆積した土石流堆積物は、やや細粒のマサ土主体で、巨石(岩塊)の混入は少ない。土石流堆積物はパークゴルフ場で緩衝拡散され広範囲に広がったと推察される。

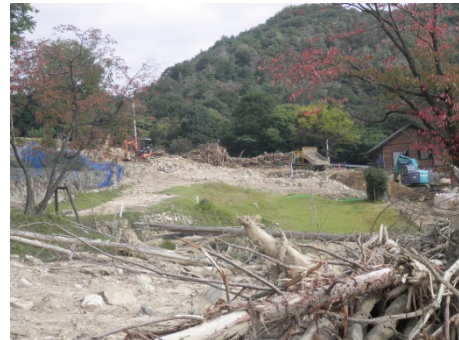
土石流(流木, 倒木を含む)撤去状況

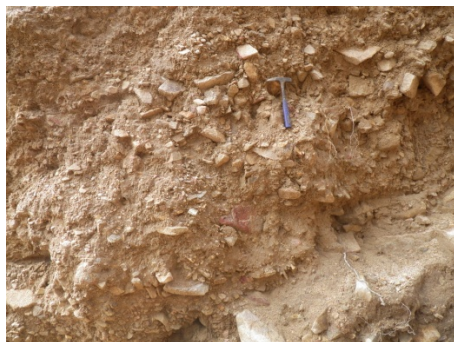
土石流発生溪流右岸の露頭
(土石流堆積物が厚く堆積する)

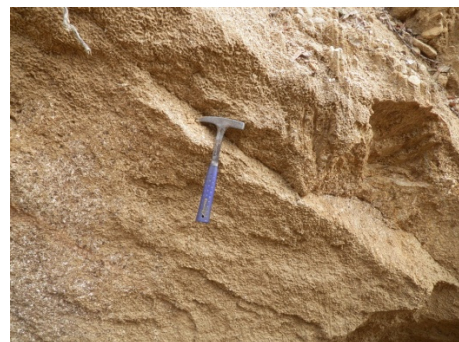
土石流発生溪流左岸の露頭
(全体にマサ化(細粒)している)

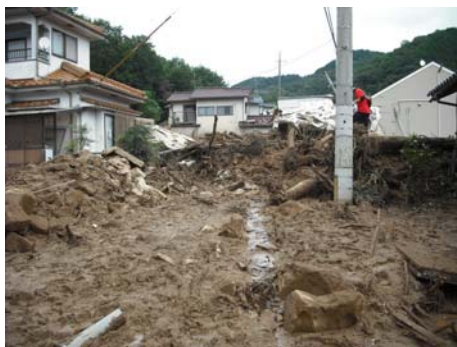
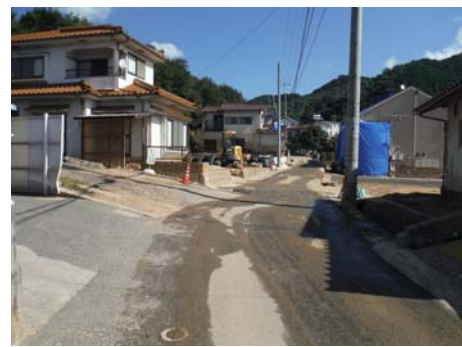
写真① 可部東六丁目 17 番 (安佐北 3 区 82 号線)

被災直後 (平成 26 年 8 月 22 日)

復旧状況 (平成 26 年 10 月 10 日)

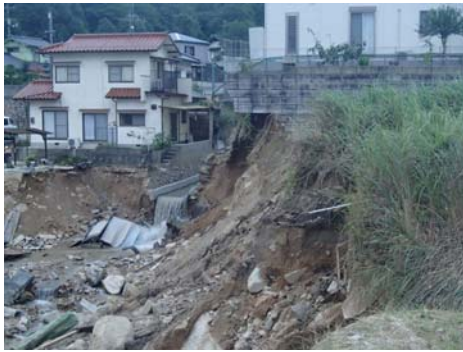
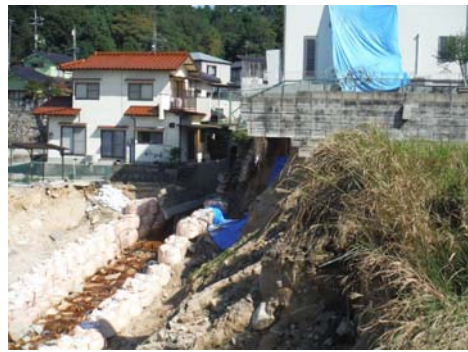
写真② 可部東六丁目付近（台川）

被災直後（平成 26 年 8 月 22 日）

復旧状況（平成 26 年 10 月 10 日）

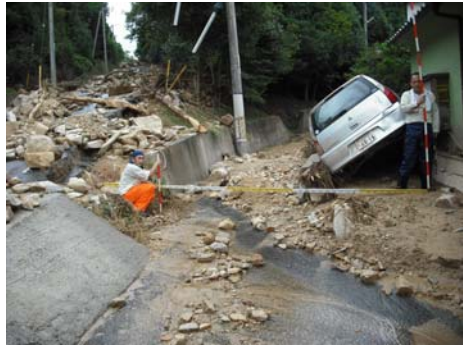
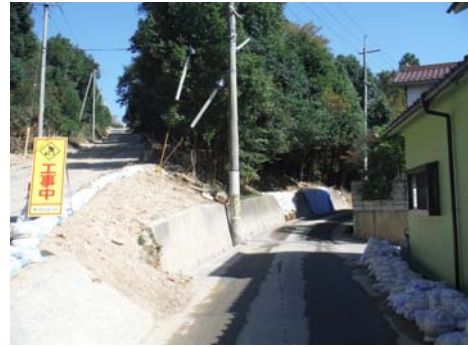
写真③ 可部東六丁目 19 番（安佐北 3 区 82 号線）

被災直後（平成 26 年 8 月 22 日）

復旧状況（平成 26 年 10 月 10 日）

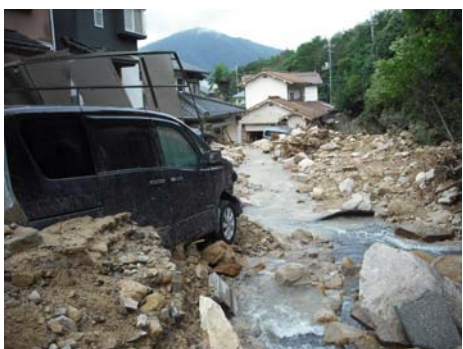
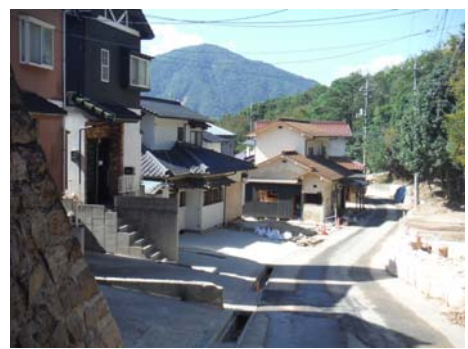
写真④ 可部東六丁目 20 番（安佐北 3 区 82 号線）

被災直後（平成 26 年 8 月 22 日）

復旧状況（平成 26 年 10 月 10 日）

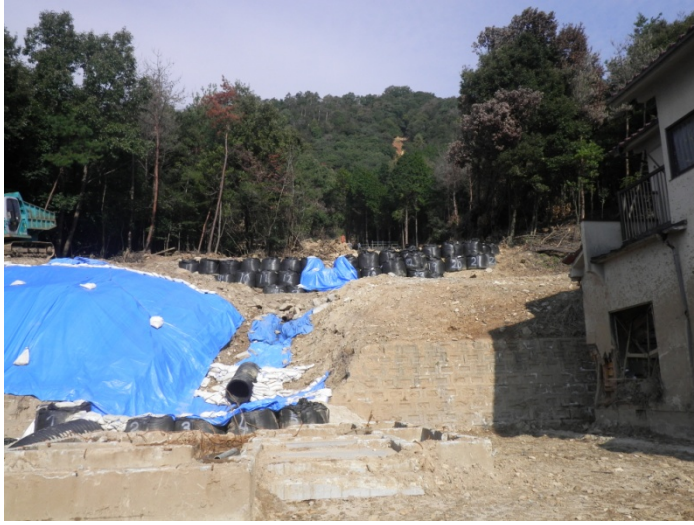
可部東六丁目 17 番付近の土石流発生溪流への応急措置

土石流堆積土砂撤去後に設置された大型土のうと流路工。左手はシートで覆われた土石流残積土。右手の被災した家屋の1F部分の側壁には土石流跡がみられる。

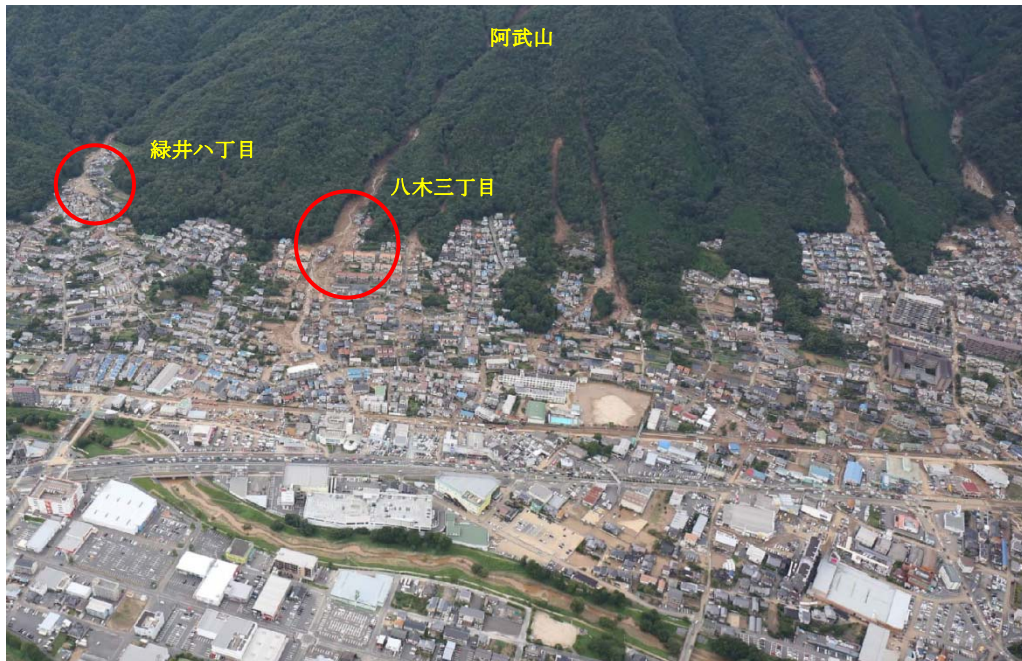
安佐南区八木付近の被災状況：広島市提供資料を加工

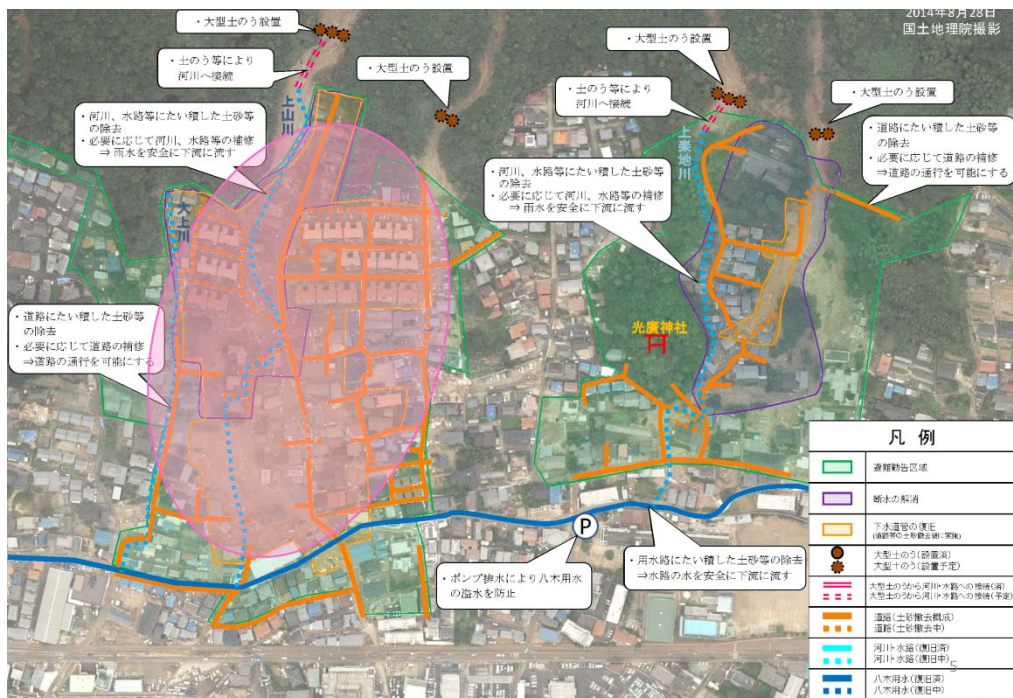
応急復旧計画 八木三丁目地区 H26. 9. 4 時点：広島市提供資料を加工

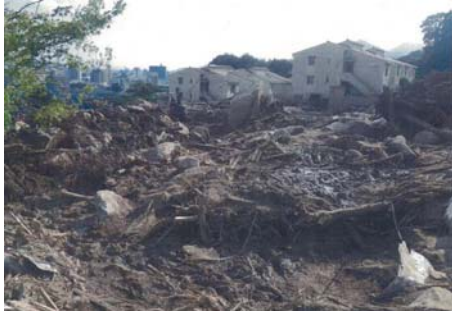
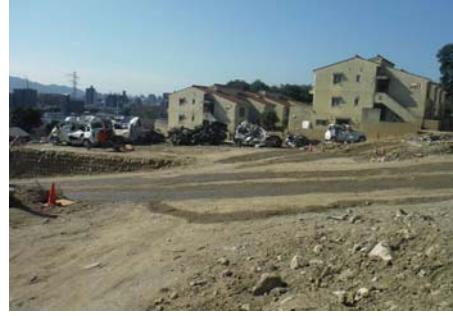
写真① 八木三丁目（安佐南 1 区 118 号線・県営緑ヶ丘住宅付近）

被災直後（平成 26 年 8 月 23 日）

復旧状況（平成 26 年 10 月 10 日）

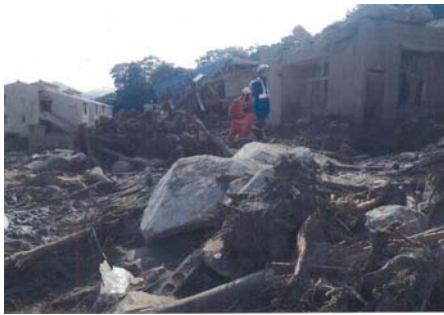
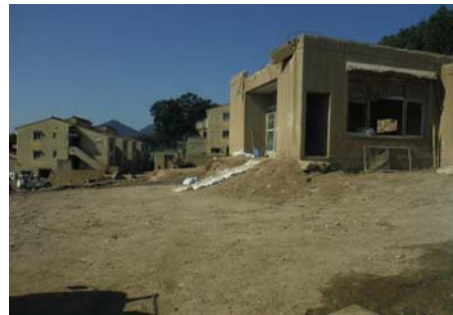
写真② 八木三丁目（安佐南 1 区 118 号線・県営緑ヶ丘住宅付近）

被災直後（平成 26 年 8 月 23 日）

復旧状況（平成 26 年 10 月 10 日）

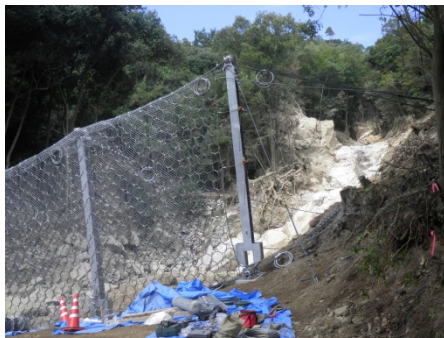
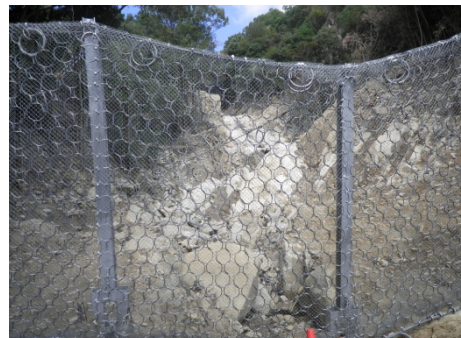
溪流出口に設置された強靱ワイヤーネット（上流の溪床には堅硬な花崗岩が露出する）

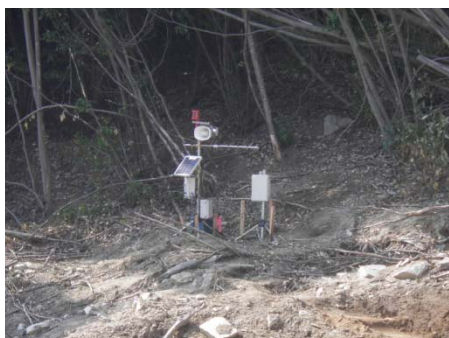
土石流センサーの設置状況

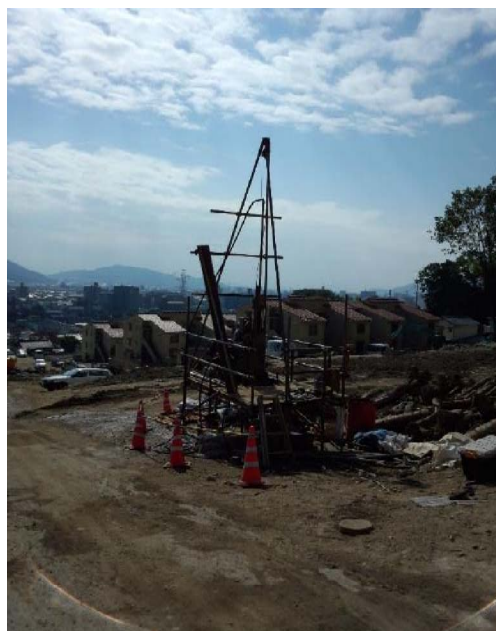
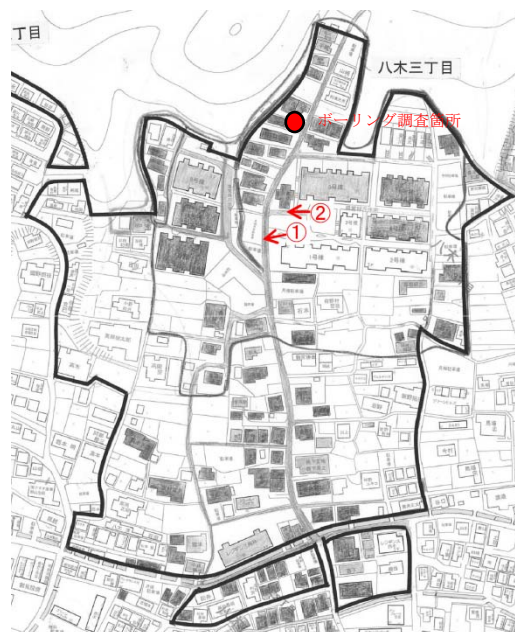
調査日当日、砂防堰堤計画のための深度 20m のボーリング調査が行われていた。深度 18m 付近までは過去の土石流堆積物となる。履歴の詳細は不明瞭であるが堆積層の厚さからみて複数回にわたる土石流が堆積していると推察される。地下水位は GL-2m 程度に位置する。(調査関係者)

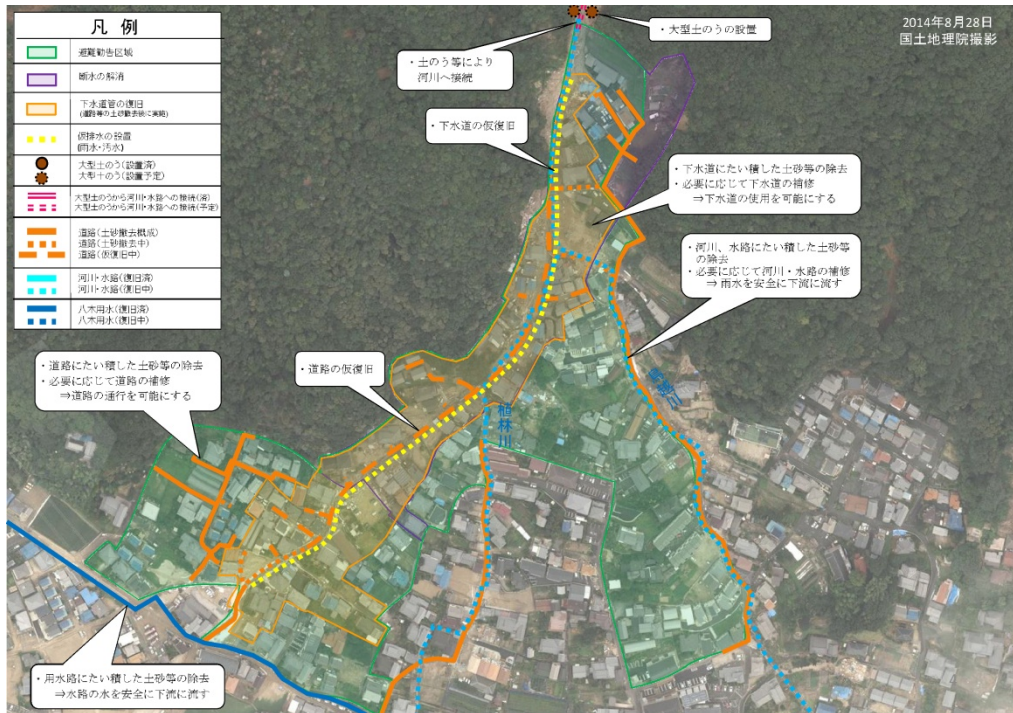
応急復旧計画 緑井八丁目地区 H26.9.4 時点：広島市提供資料を加工

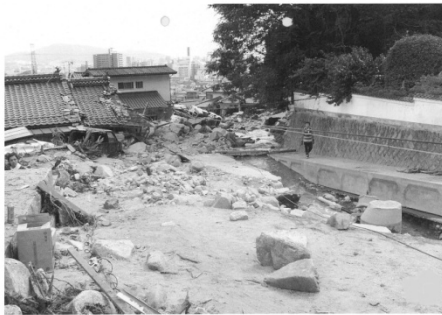
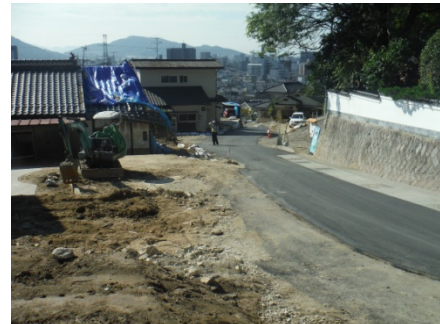
写真① 緑井八丁目 (安佐南 1 区 125 号線)

被災直後 (平成 26 年 8 月 23 日)

復旧状況 (平成 26 年 10 月 10 日)

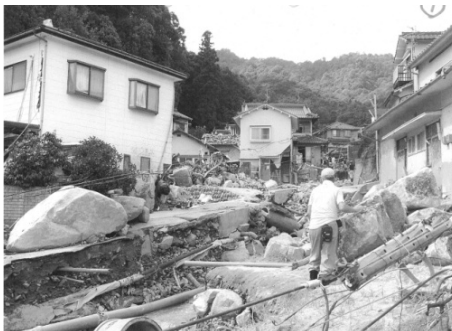
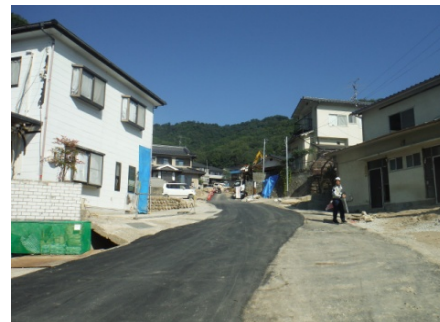
写真② 緑井八丁目 (安佐南 1 区 125 号線)

被災直後 (平成 26 年 8 月 23 日)

復旧状況 (平成 26 年 10 月 10 日)
