# 「令和元年台風19号による関東 地方の地盤被害調査報告会」

## 斜面災害について

2019年11月20日(水)

### 斜面WG

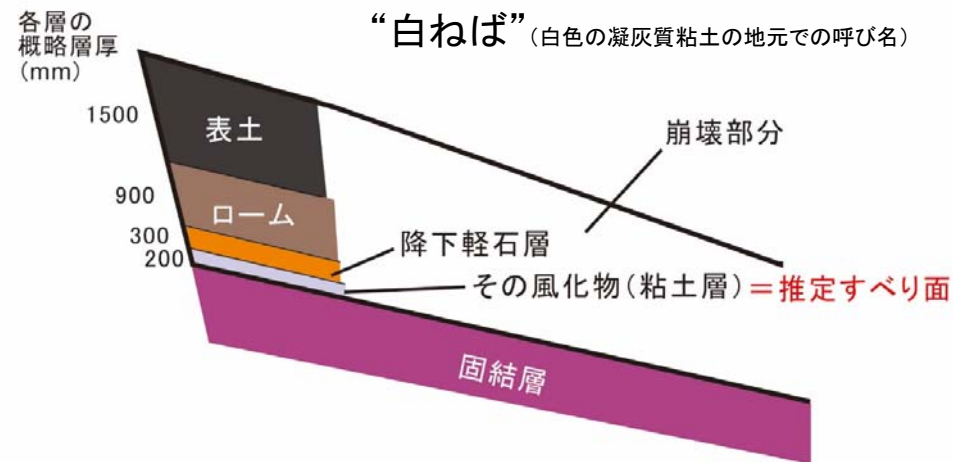
As-BP (25ka) の風化物が鋭敏粘土を含む層を形成

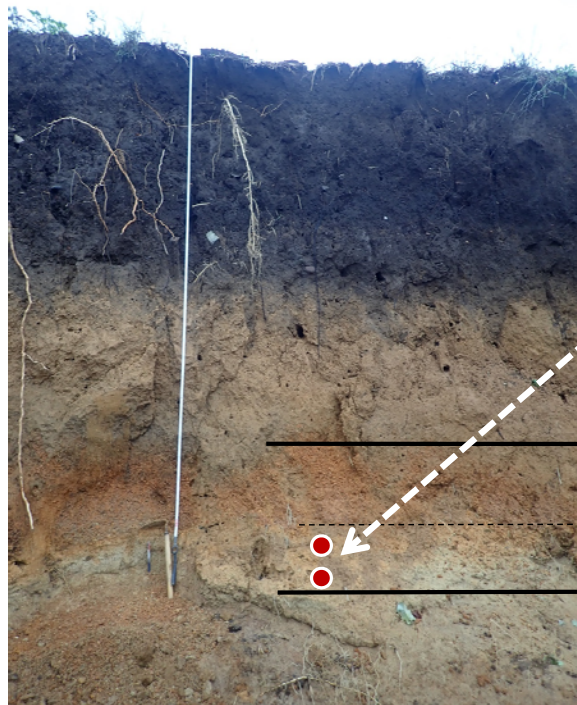
粒状が明瞭な降下軽石層 (As-BP)

風化部 (下部ほど粘土化が顕著)

固結層

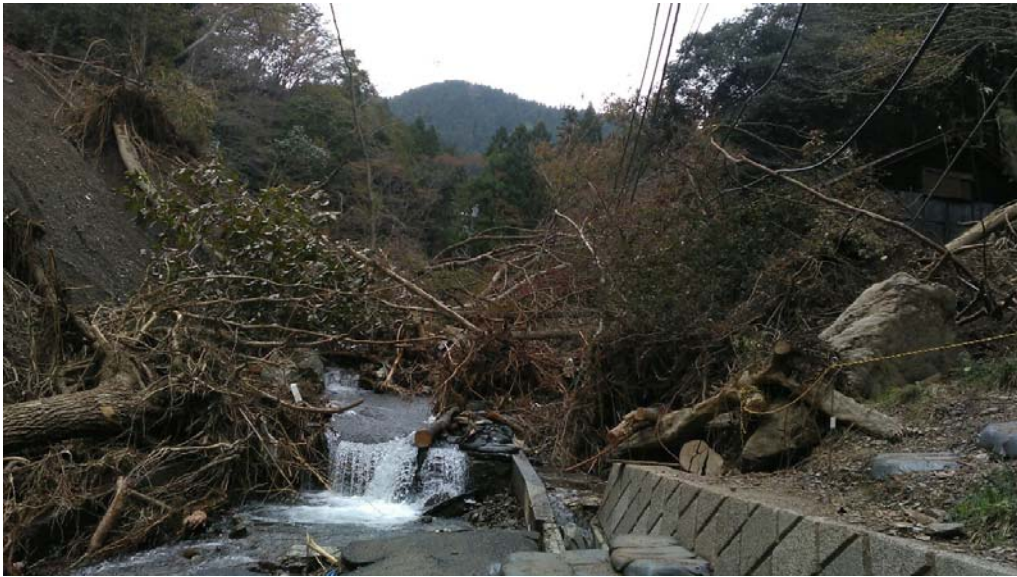
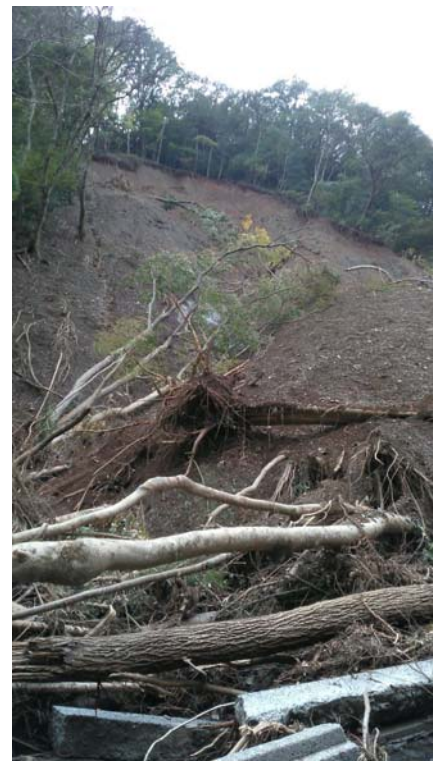
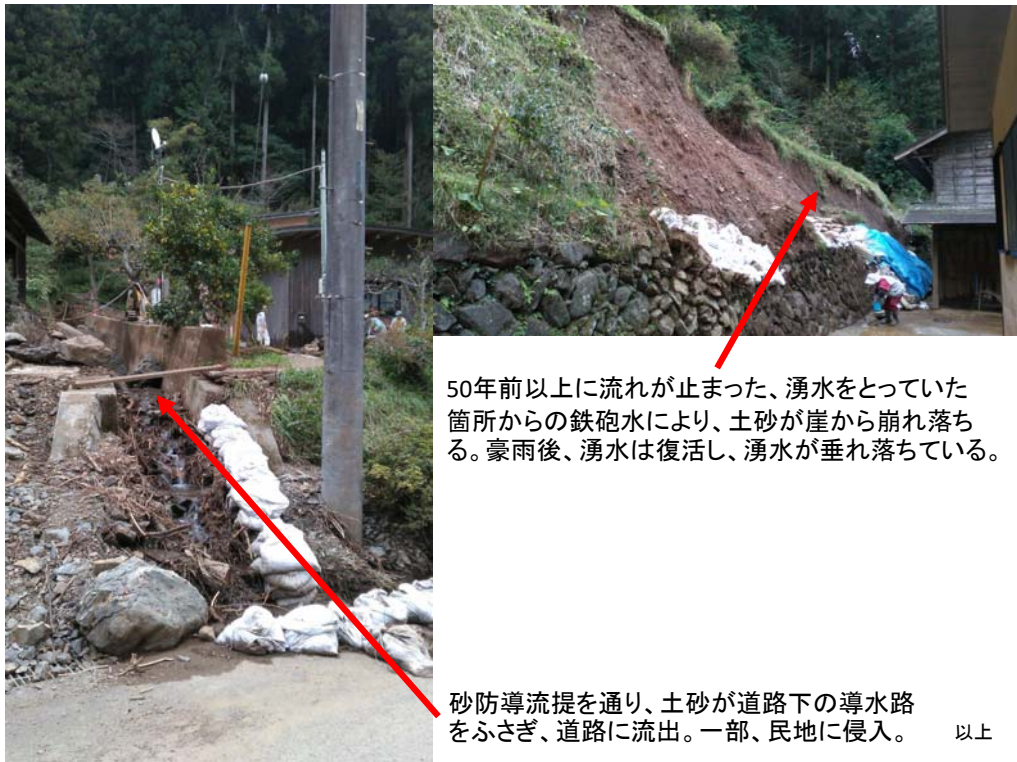
50年前以上に流れが止まった、湧水をとっていた  
箇所からの鉄砲水により、土砂が崖から崩れ落ち  
る。豪雨后、湧水は復活し、湧水が垂れ落ちている。

砂防導流堤を通り、土砂が道路下の導水路  
をふさぎ、道路に流出。一部、民地に侵入。 以上

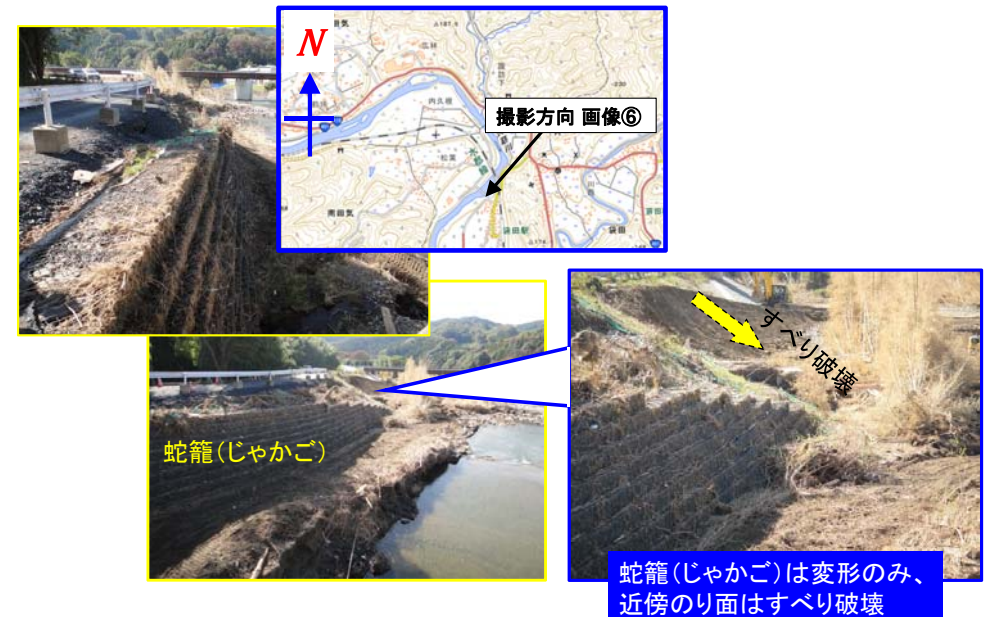
2) 第6久慈川橋りょうの下流部側近傍の河川堤防の状況（参考）

蛇籠(じゃかご)は変形のみ、  
近傍のり面はすべり破壊

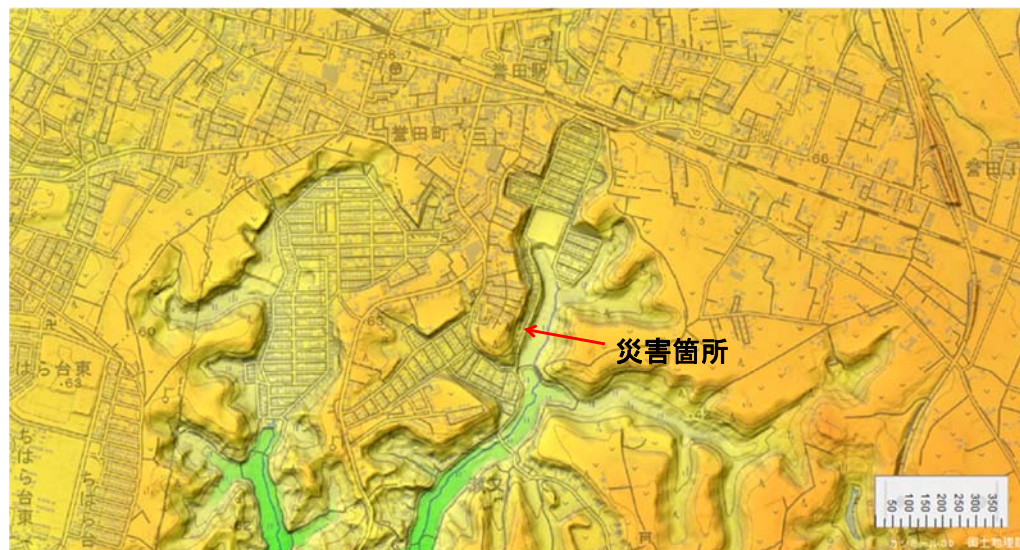
表層崩壊で崖下の民家2棟倒壊 2019年11月16日調査

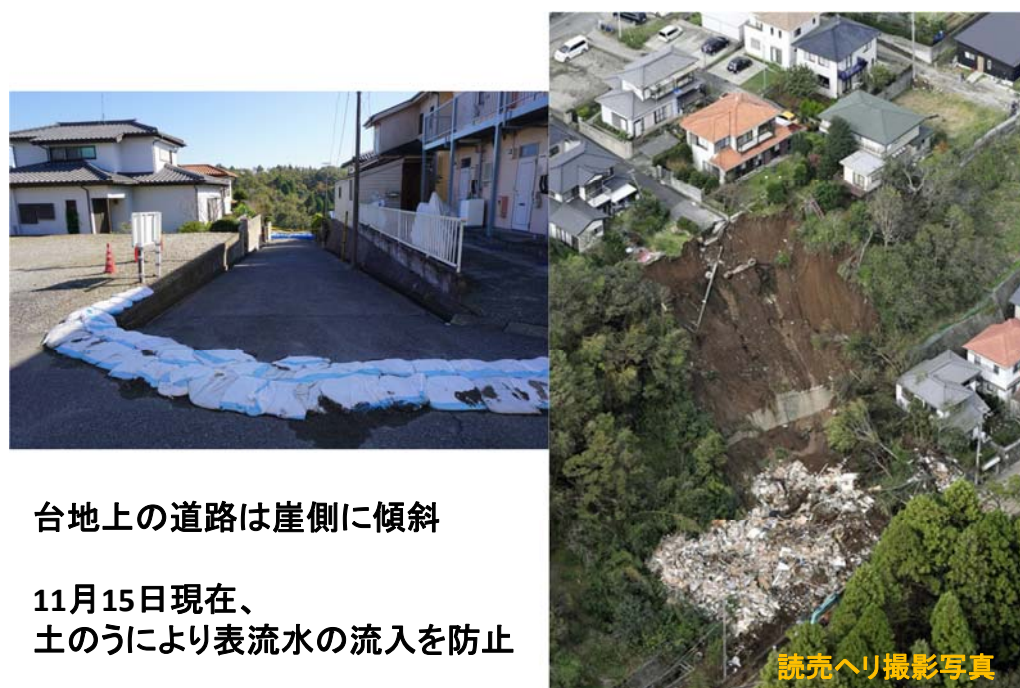
竹藪の表層崩壊  
で家屋倒壊

2019年10月25日13時  
崩壊発生  
千葉市緑区板倉町  
死者1名(住民)

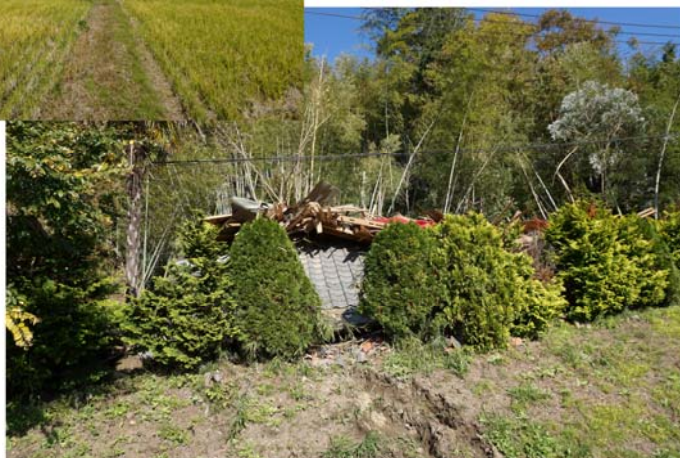
崩壊斜面は危険区域外！

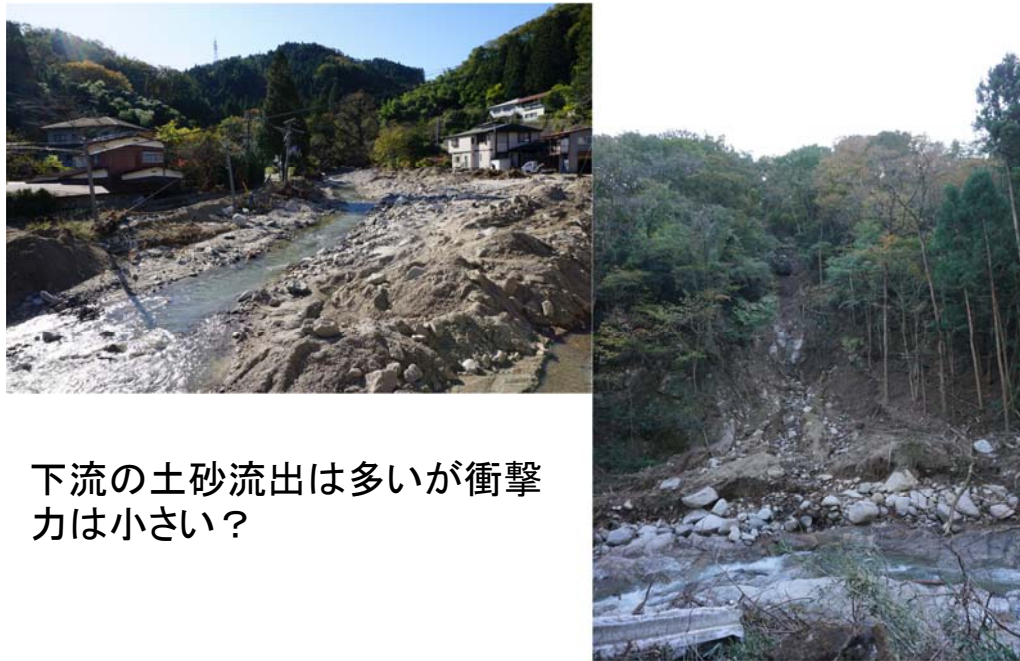
## 新川下流の土砂流出と小規模土石流

下流の土砂流出は多いが衝撃力は小さい？

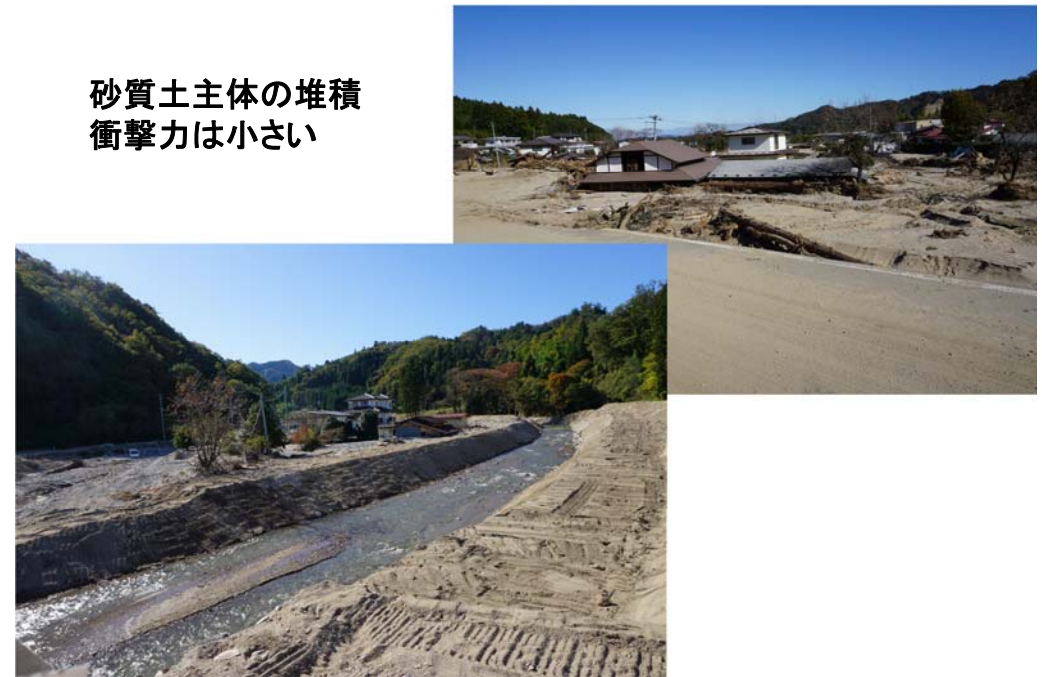
## 五福谷川下流の土砂流出状況

砂質土主体の堆積  
衝撃力は小さい

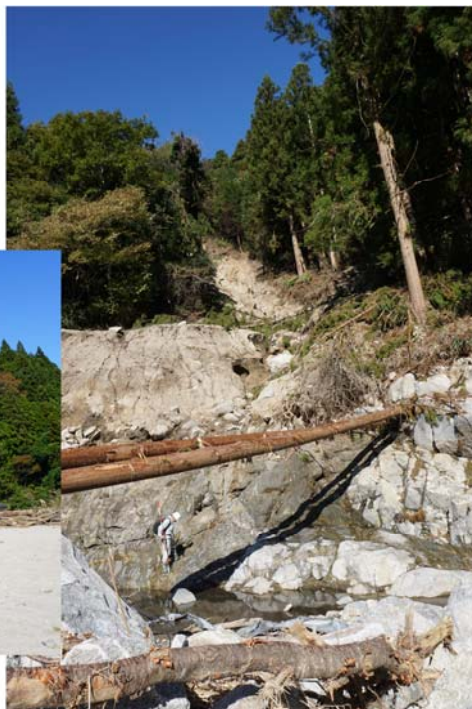
## 五福谷川沿いの 小規模土石流

溪床不安定土砂の流出が主体？

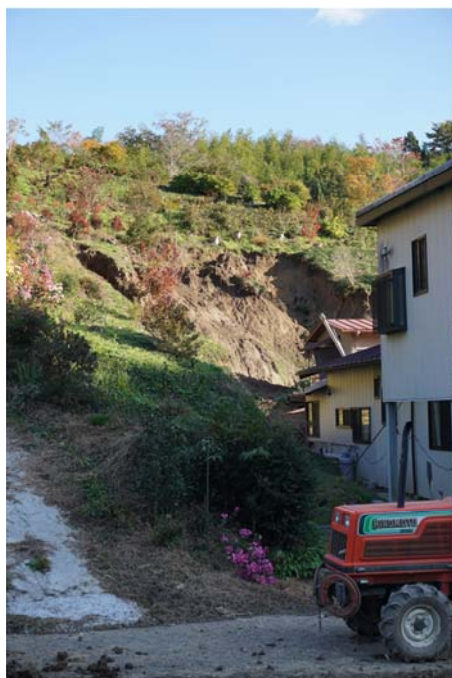
## 阿武隈川左岸丘陵部の崩壊

崩壊規模は極めて小さいものが多数分布

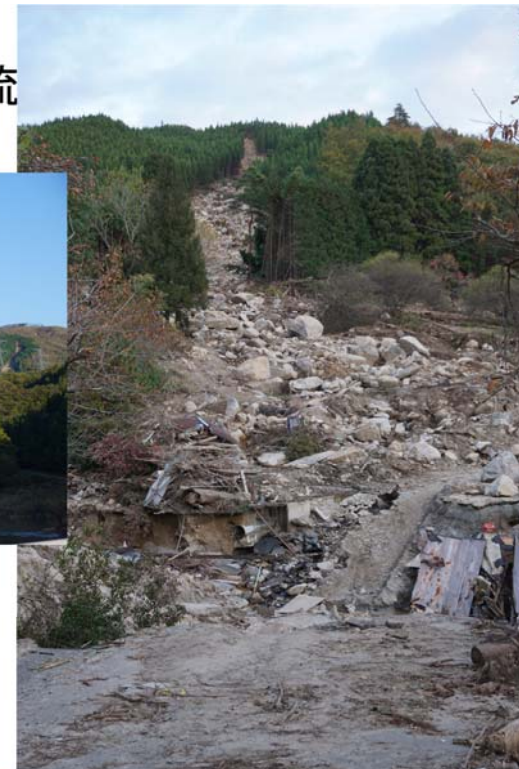
## 次郎太郎山西側の土石流

次郎太郎山に破壊力の大きな土石流が多く発生
