**「令和元年台風19号による関東地方の
地盤被害調査報告会」**

河川橋脚の洗掘

**東京大学大学院
渡邊健治**

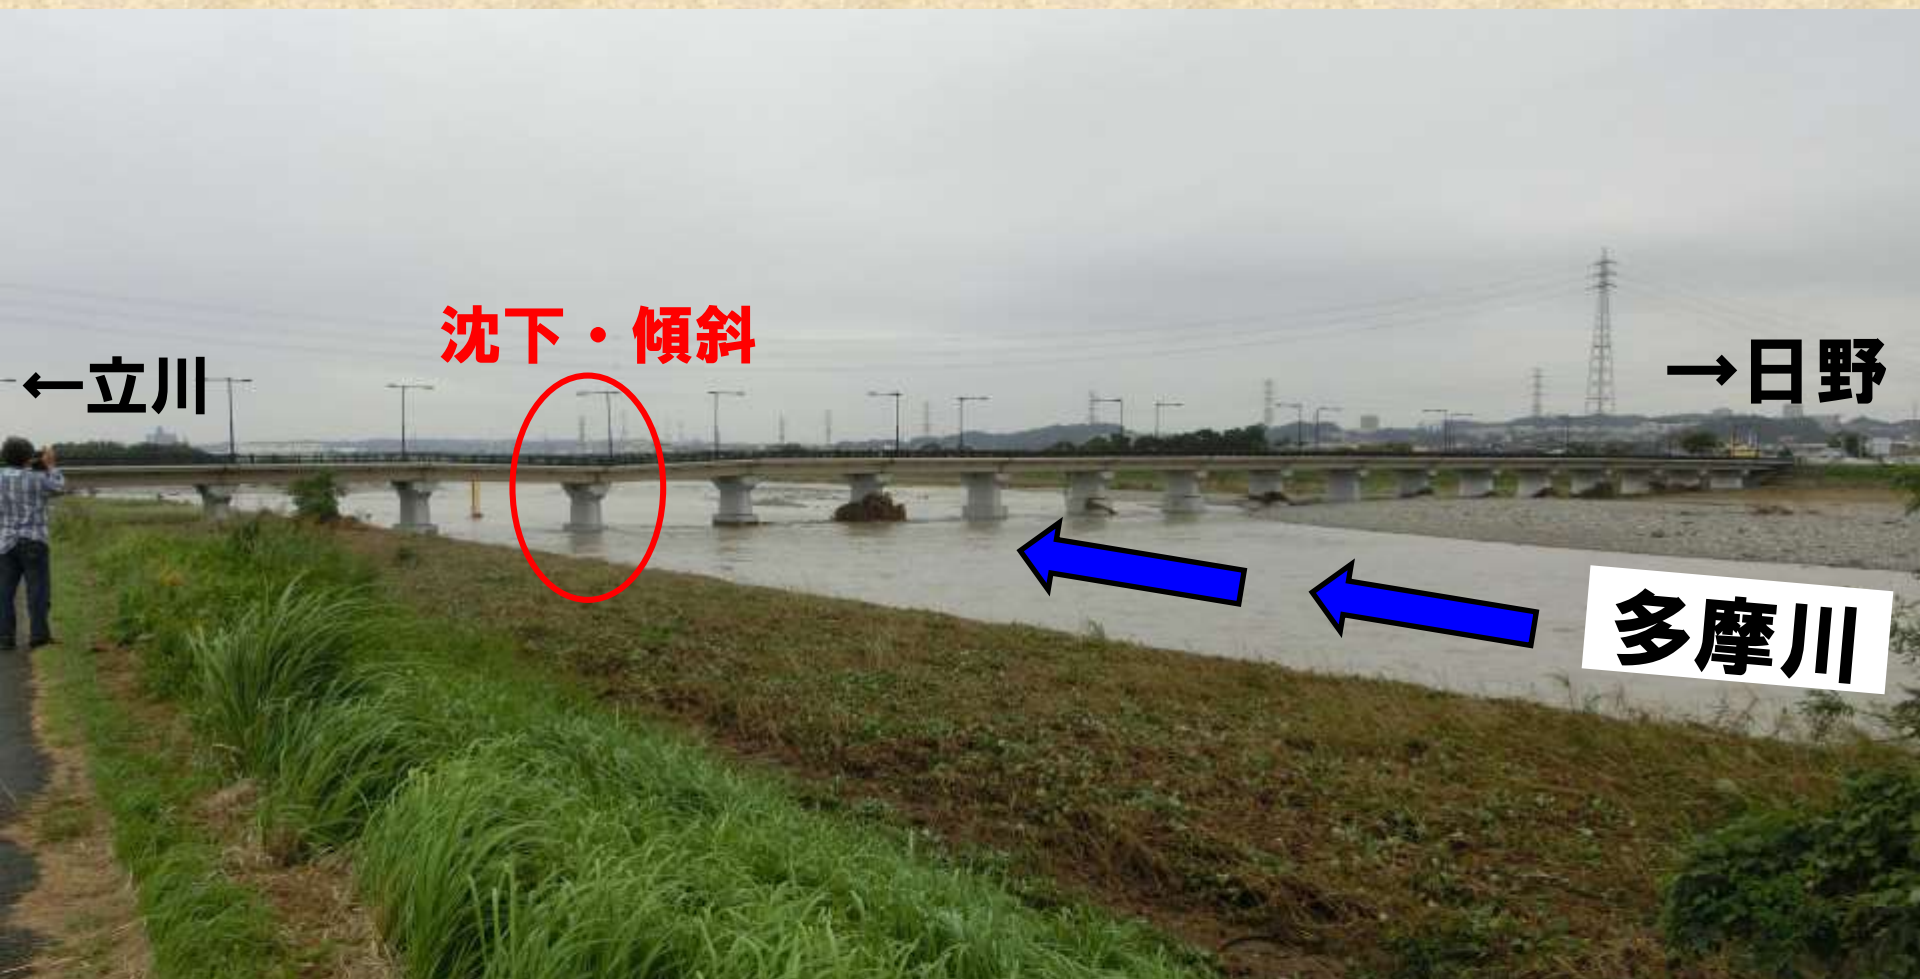
都道256号八王子国立線(日野橋橋梁)

1926年（大正15年）建設、建設後93年経過
旧国道20号（2007年3月末まで）

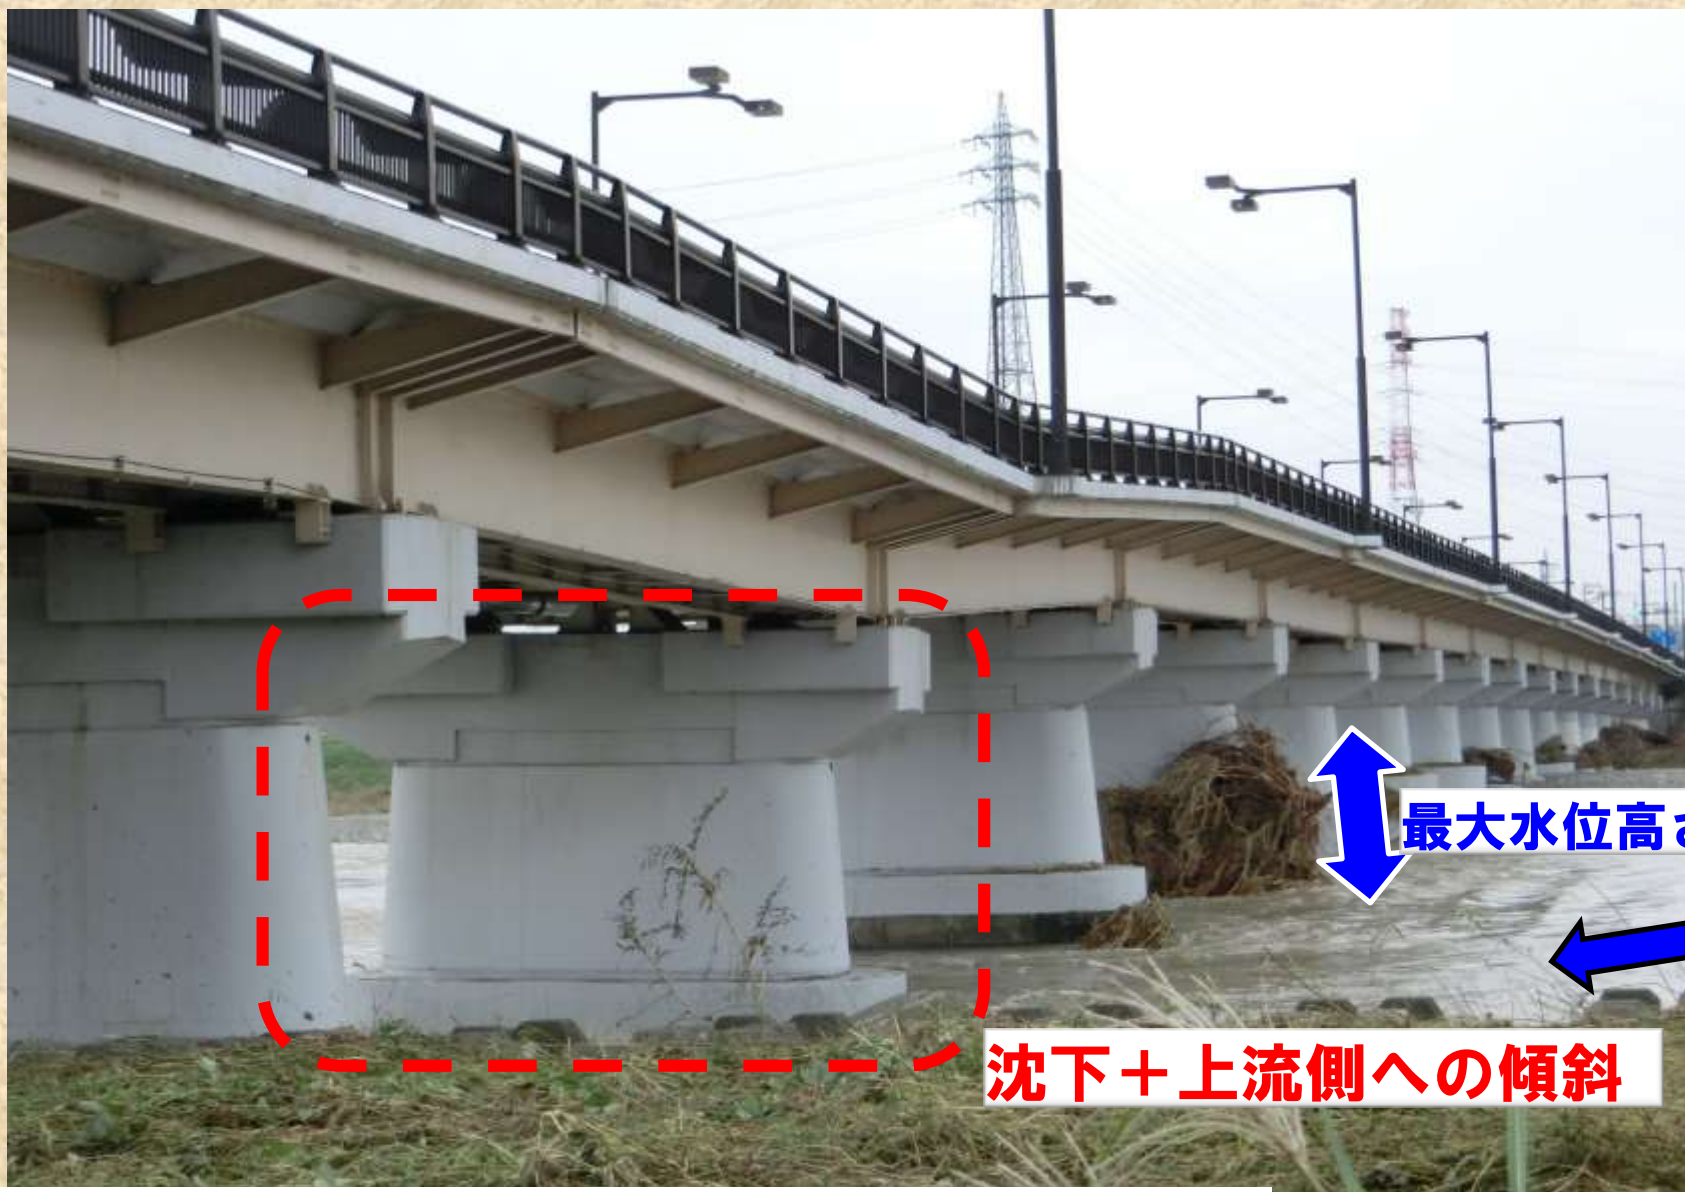
都道256号八王子国立線(日野橋橋梁)

最大水位高さ

沈下+上流側への傾斜

RC井筒基礎 (幅: 11尺=約3.3m、深さ18尺=約5.4m)

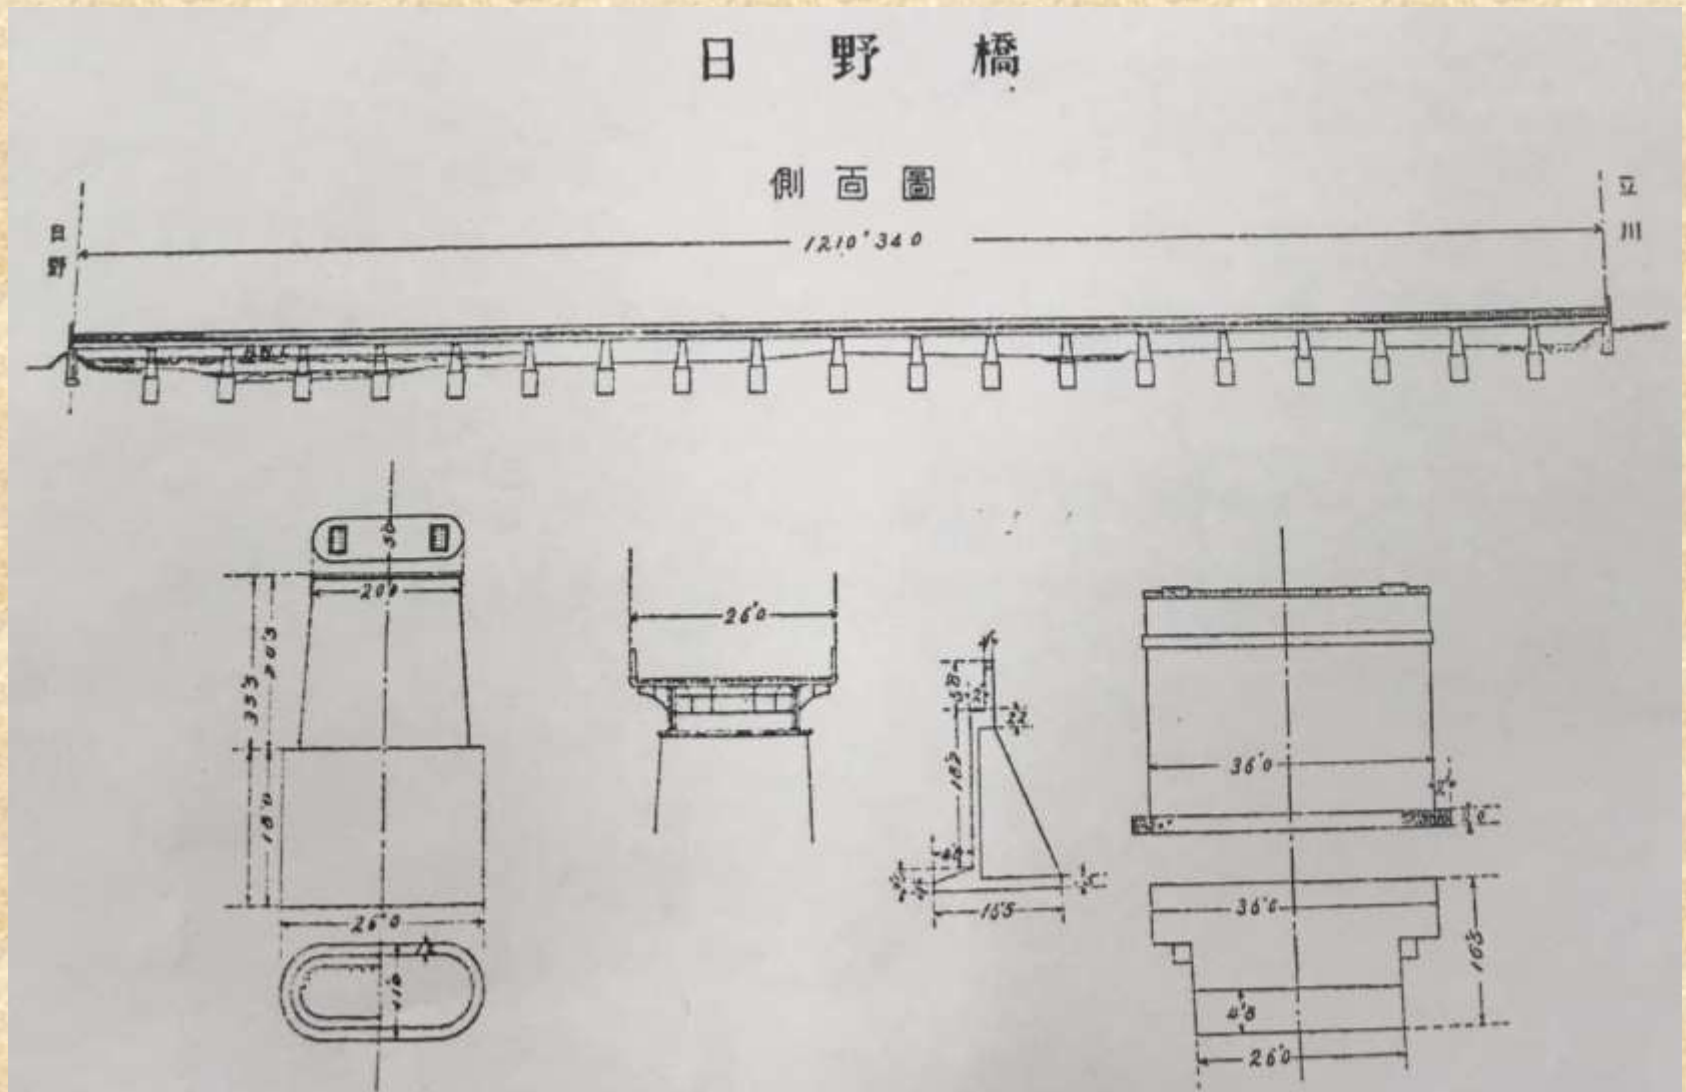
都道256号八王子国立線(日野橋橋梁)

RC井筒基礎（幅：11尺=約3.3m、深さ18尺=約5.4m）

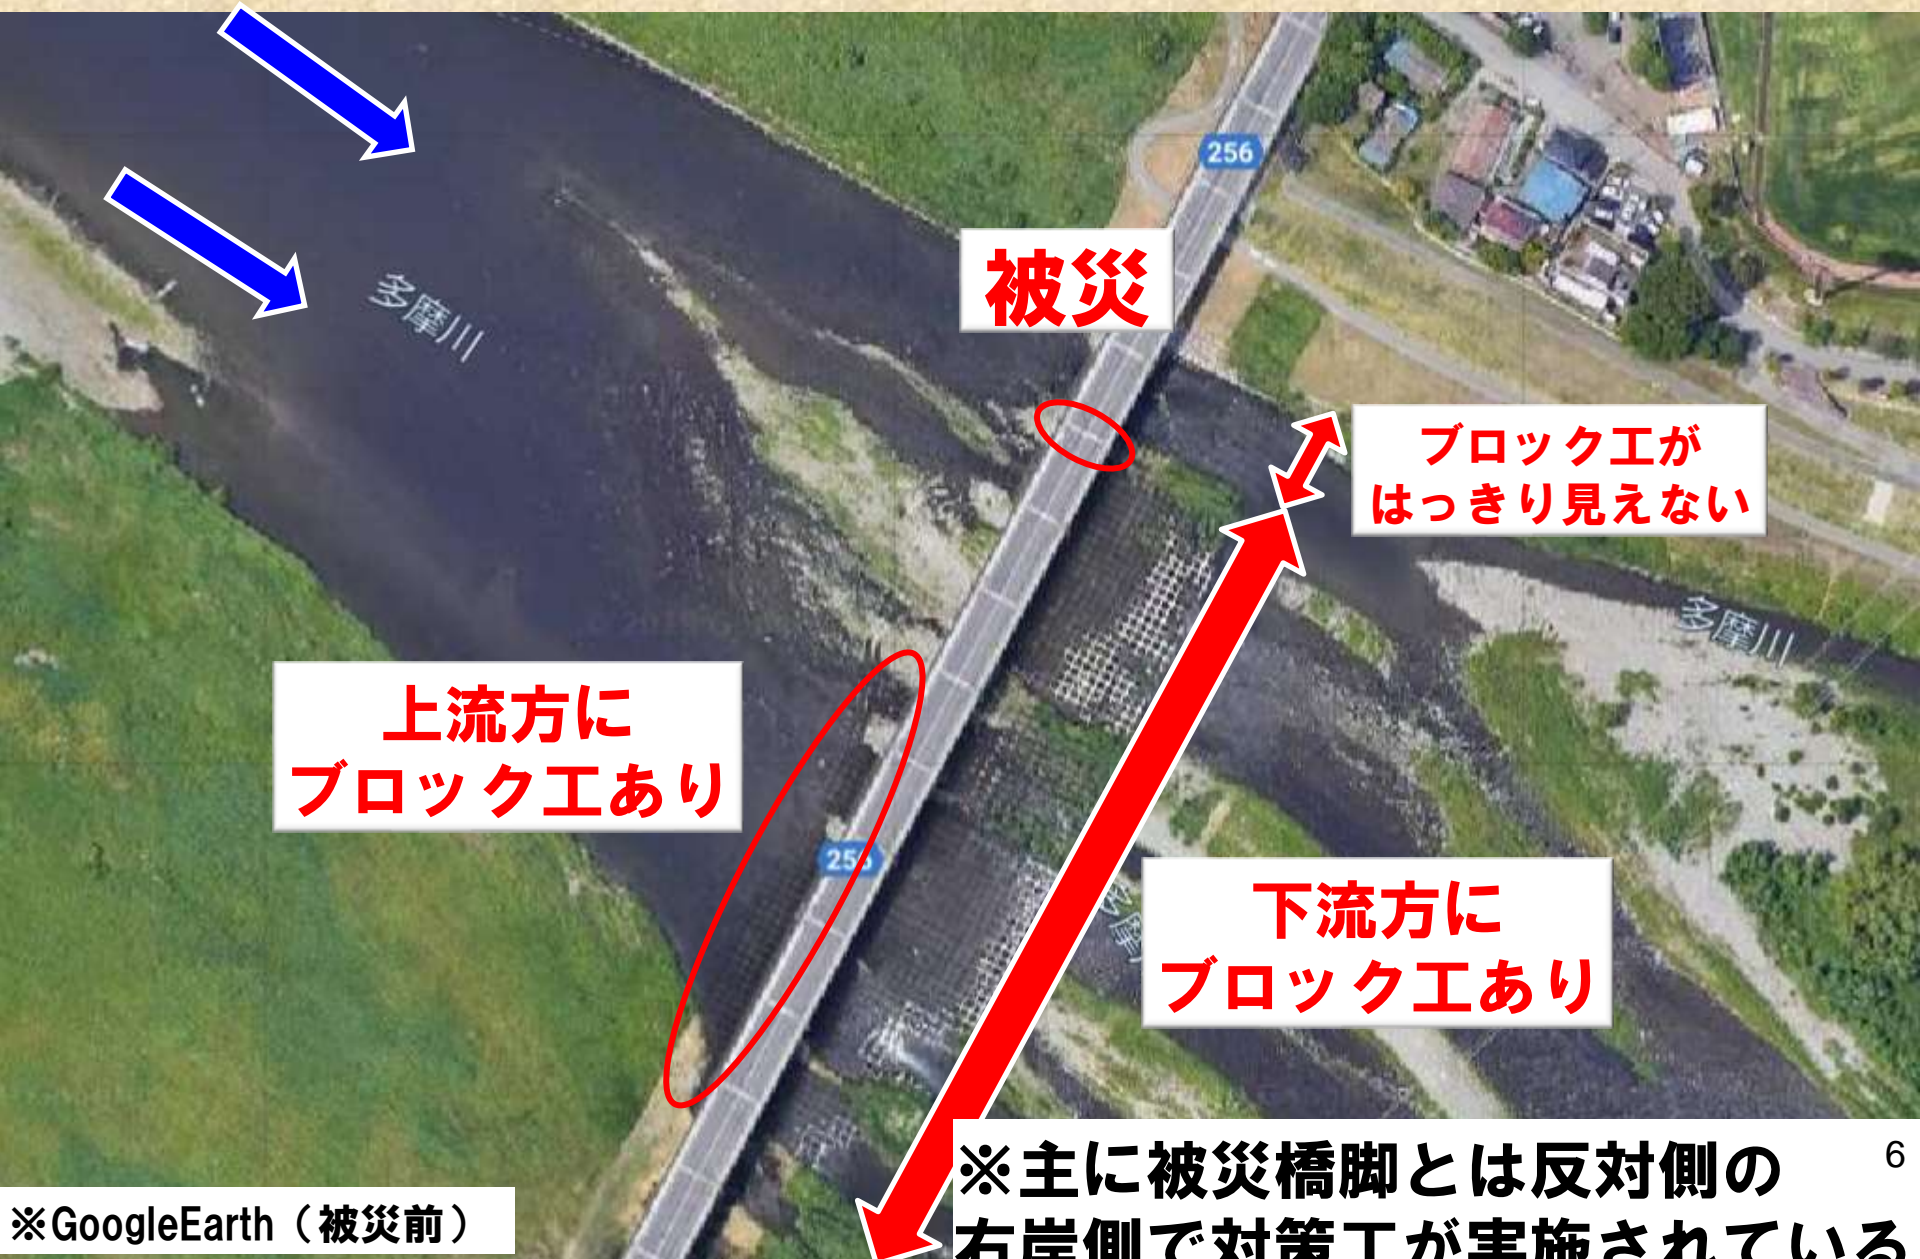
都道256号八王子国立線(日野橋橋梁)

上流方に
ブロック工あり

被災

ブロック工が
はっきり見えない

下流方に
ブロック工あり

※主に被災橋脚とは反対側の
右岸側で対策工が実施されている

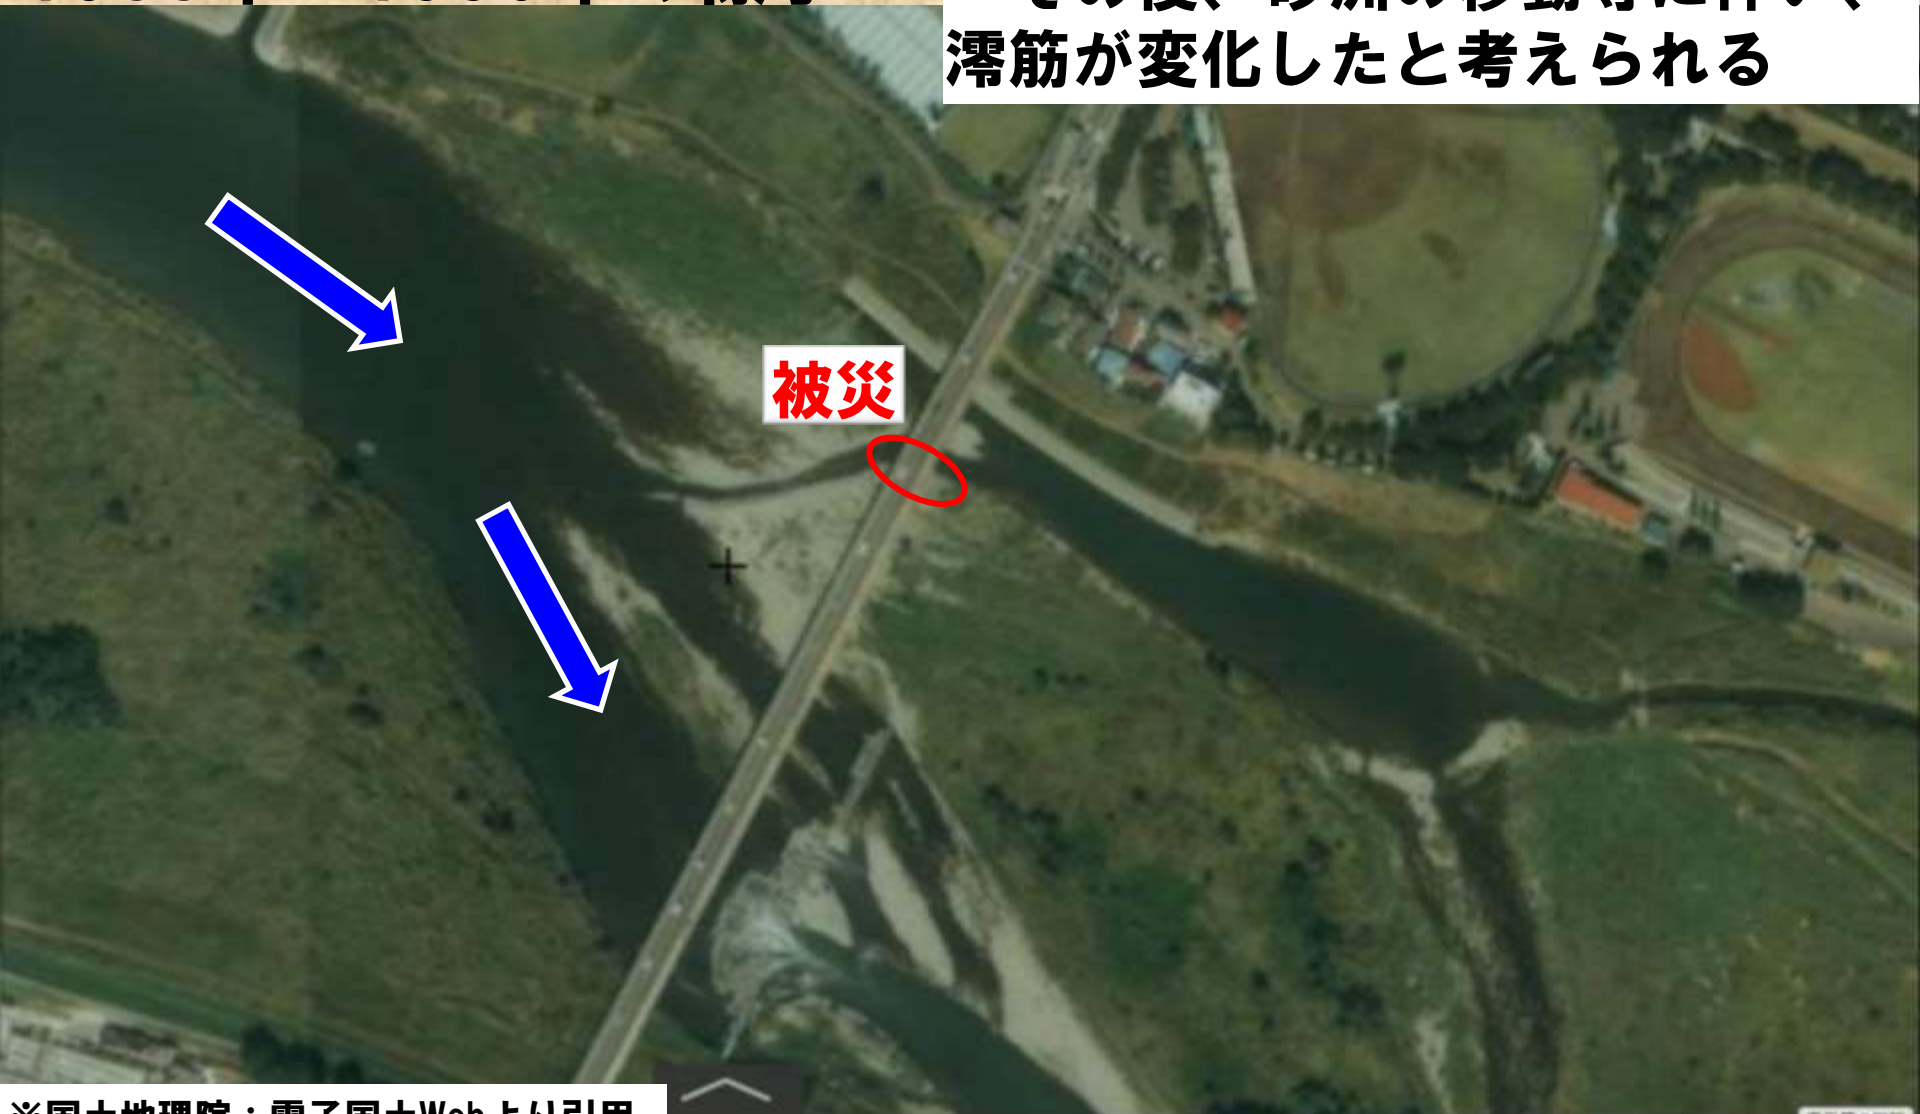
1988年～1990年の様子

以前は右岸側への流れが卓越。
→その後、砂洲の移動等に伴い、
滞筋が変化したと考えられる

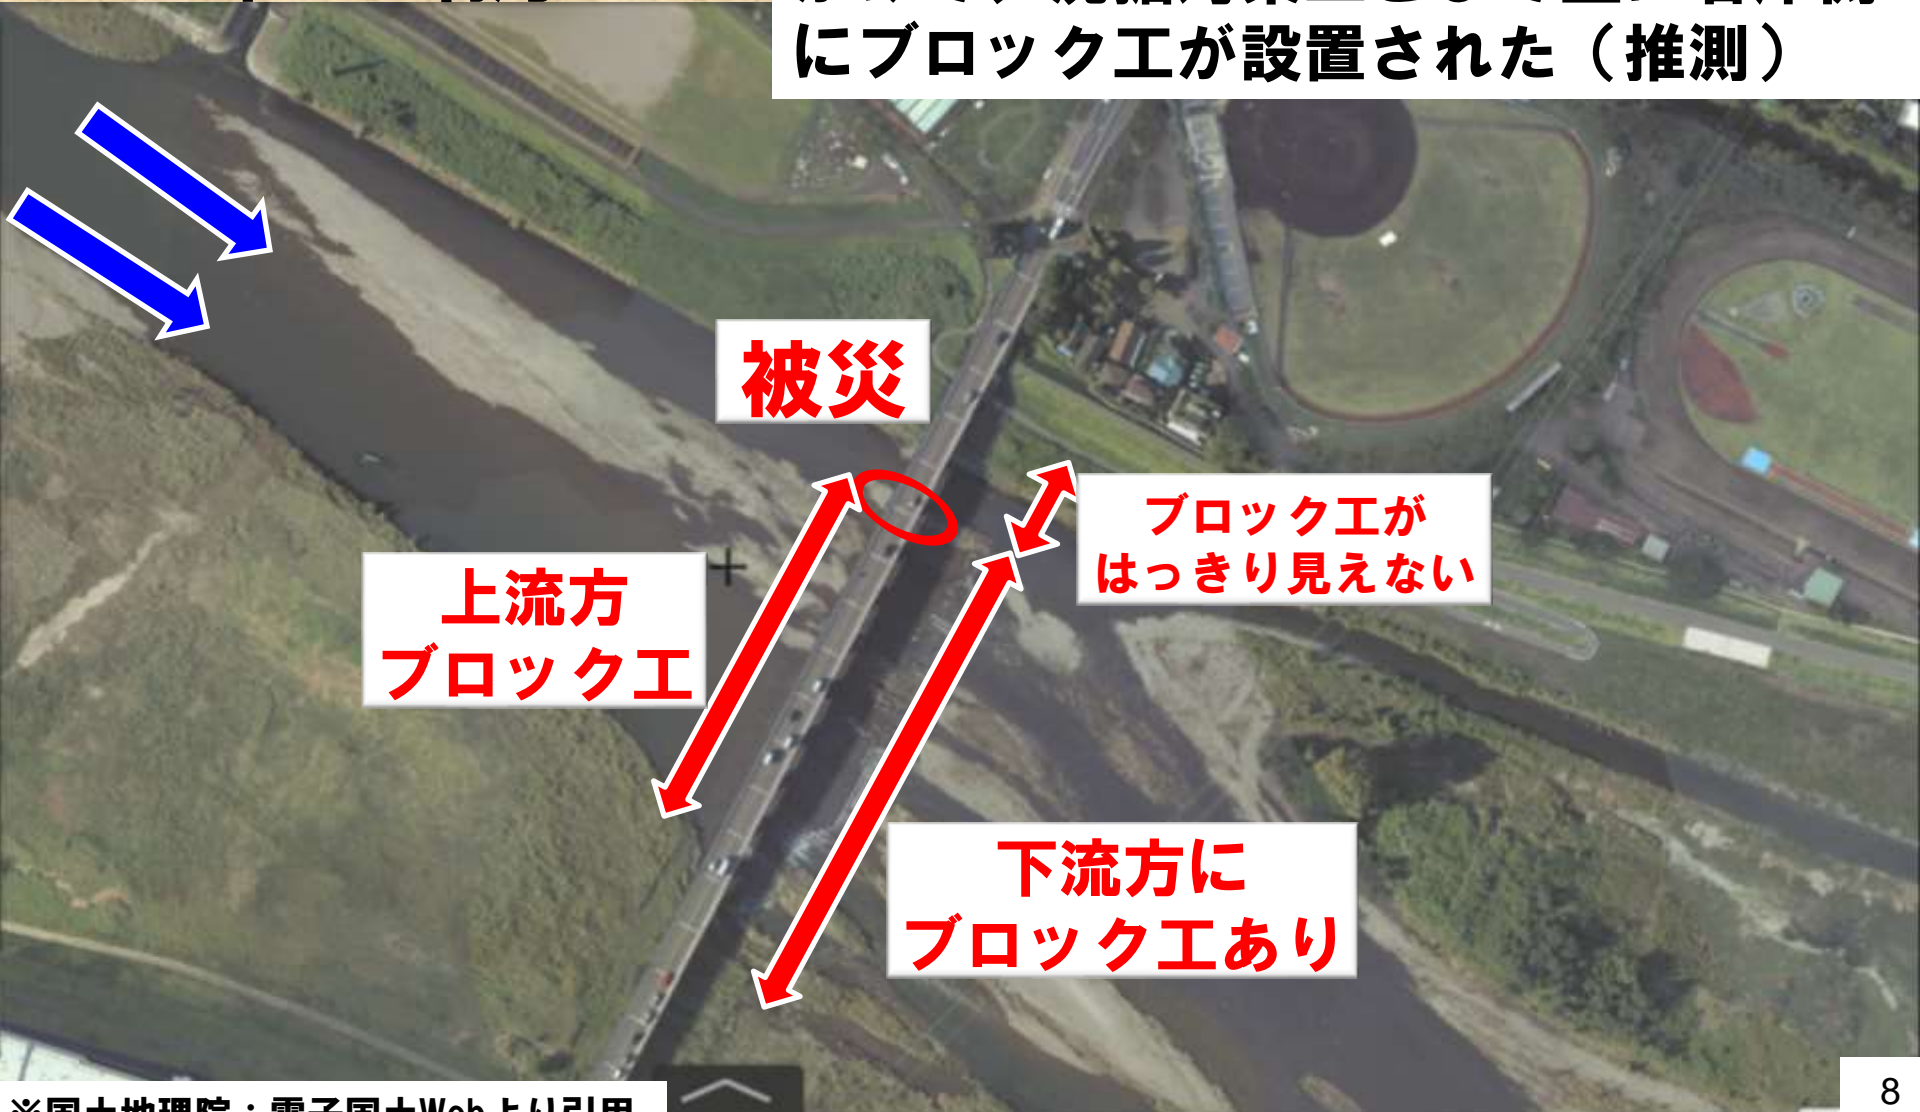
2004年～の様子

おそらく1990年代～2000年代前半にかけて、洗掘対策工として主に右岸側にブロック工が設置された(推測)

被災

上流方
ブロック工

ブロック工が
はっきり見えない

下流方に
ブロック工あり

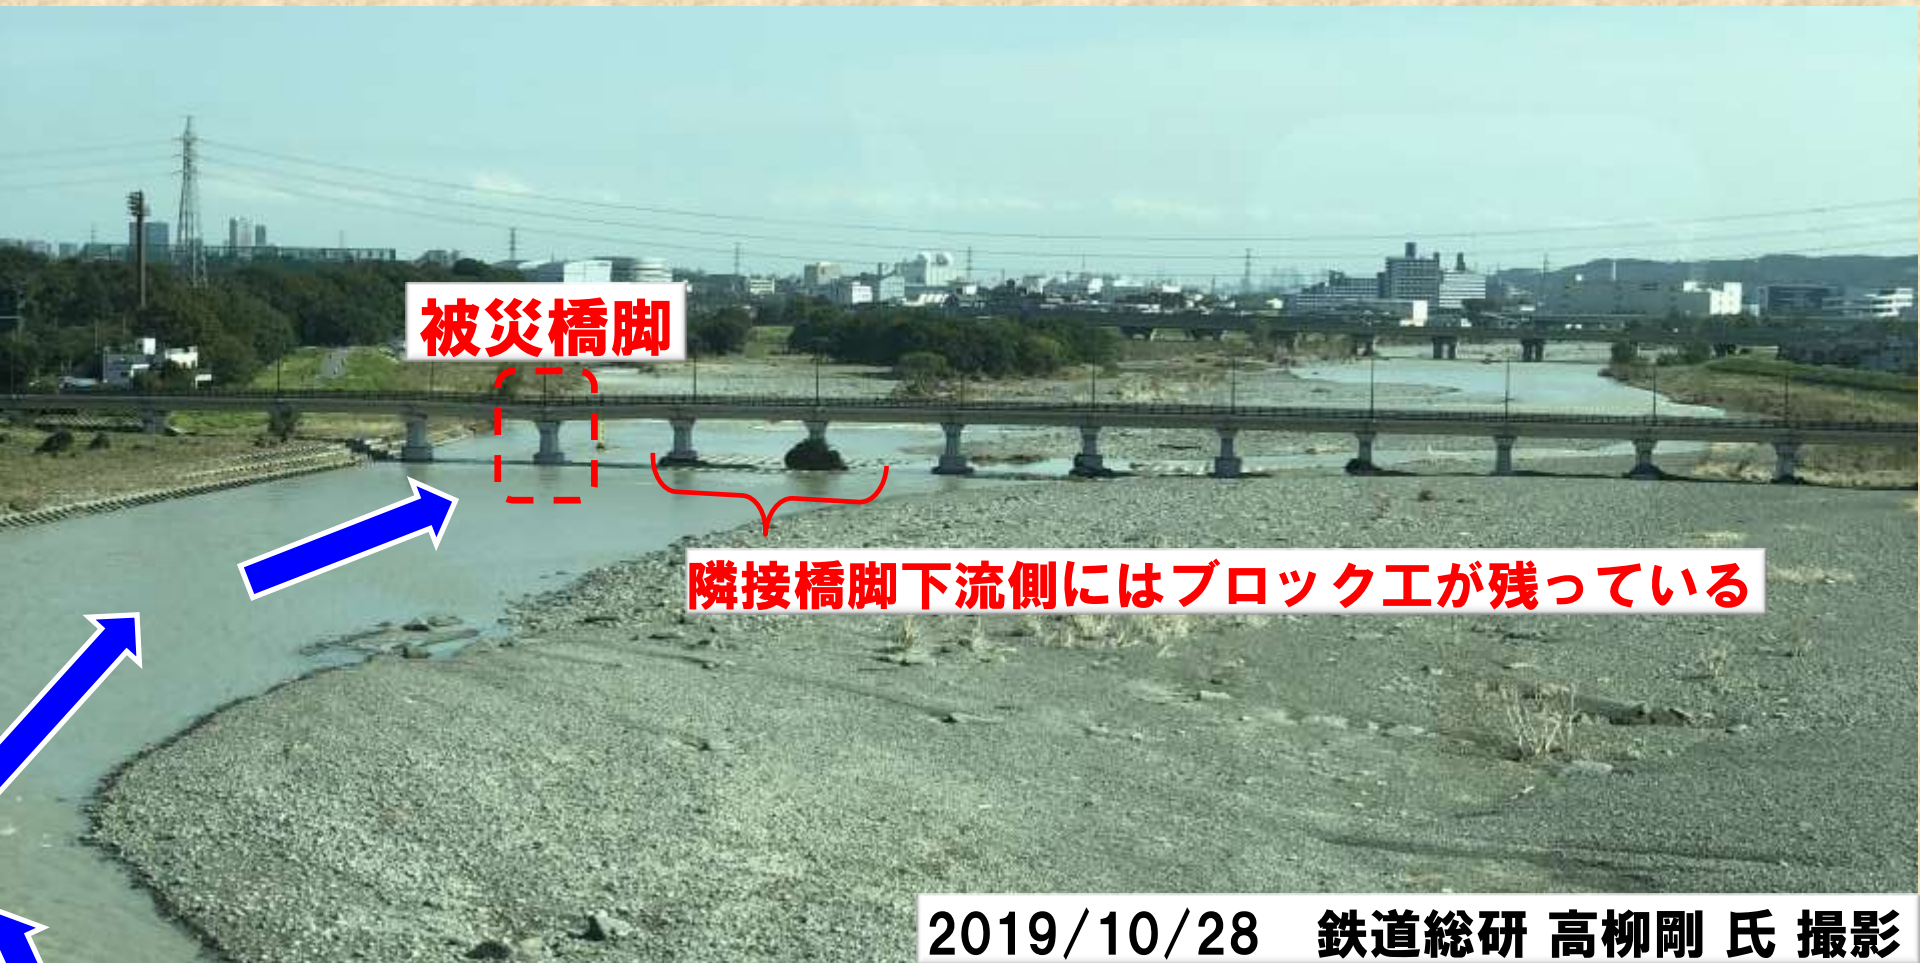
都道256号八王子国立線(日野橋橋梁)

被災橋脚周辺にはブロック工が確認できない。
施工範囲の端部にあったため、流出したか？

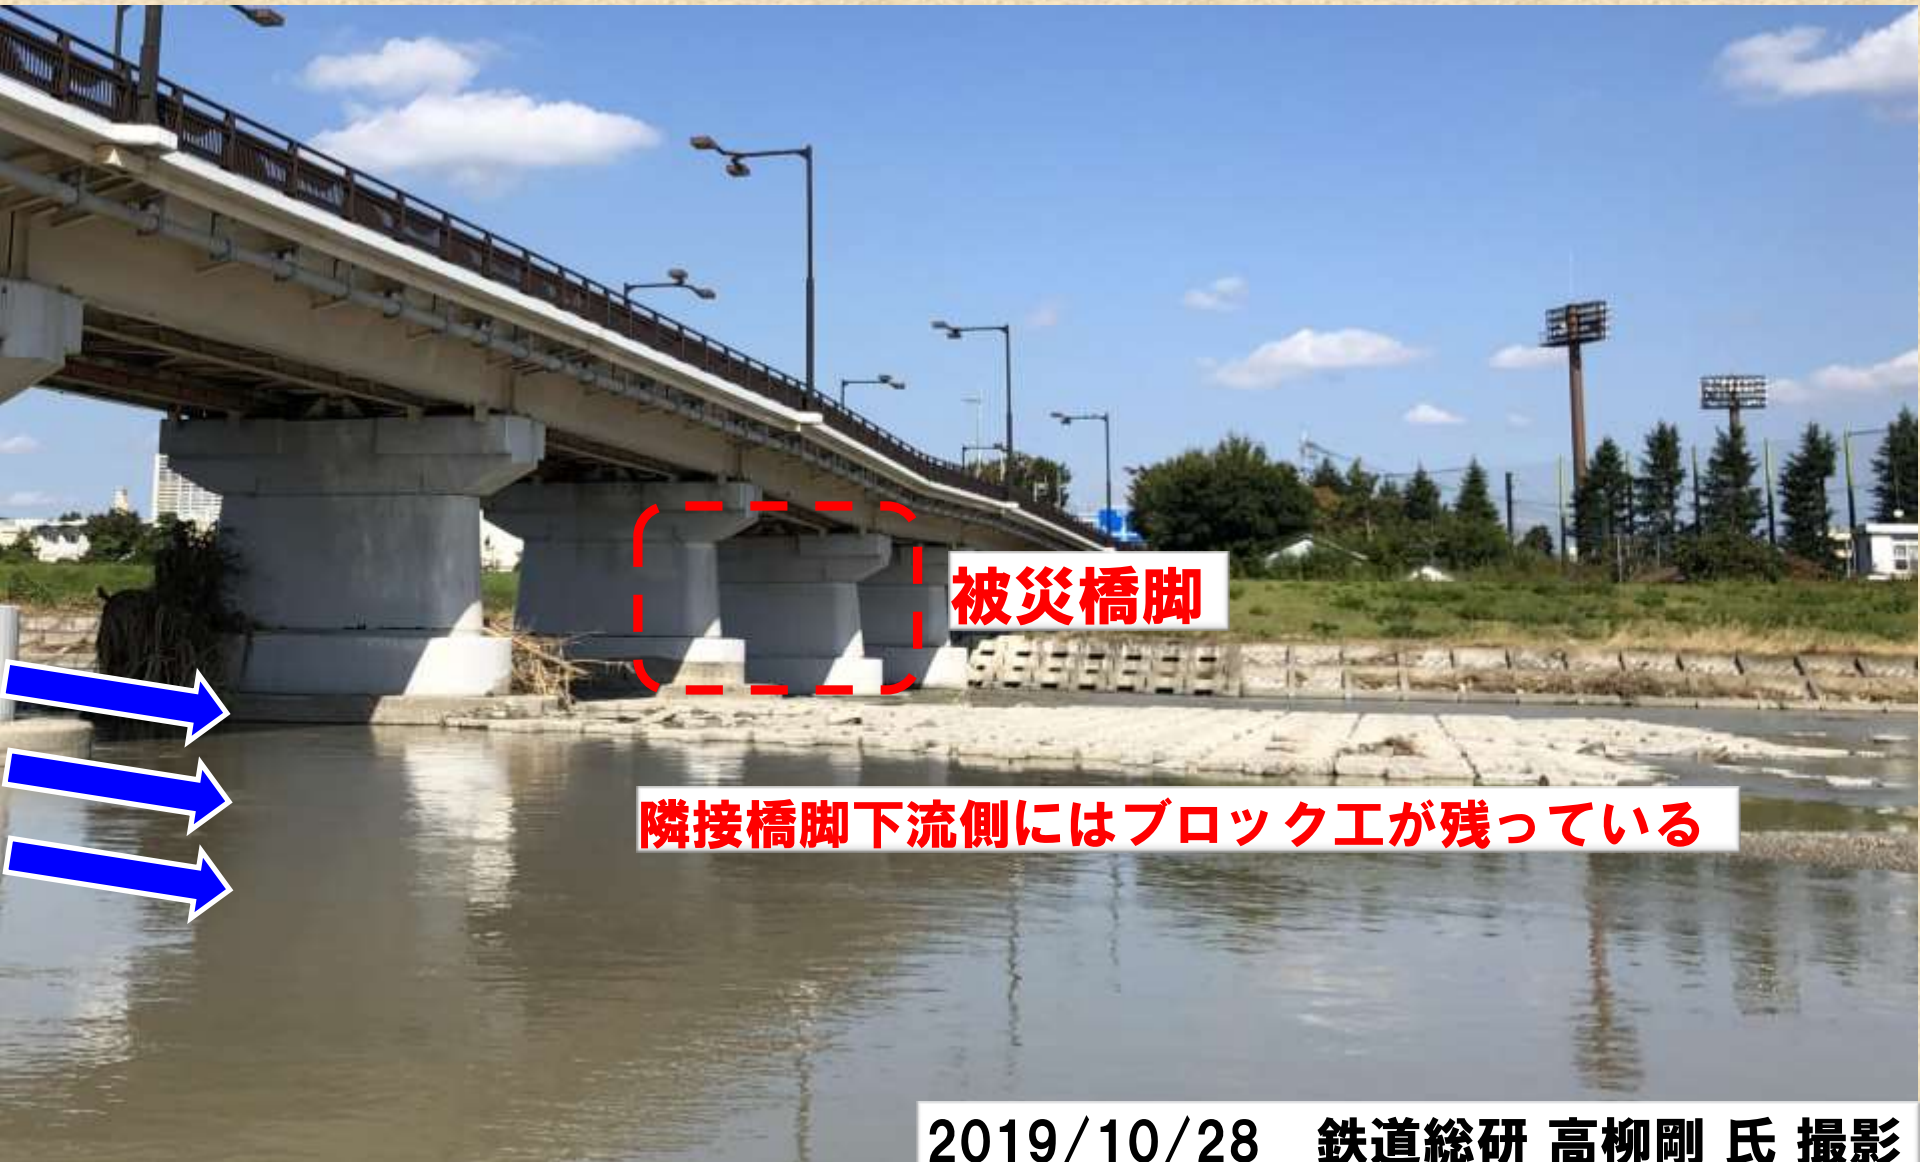
都道256号八王子国立線(日野橋橋梁)

被災橋脚

隣接橋脚上流側にはブロック工が残っている

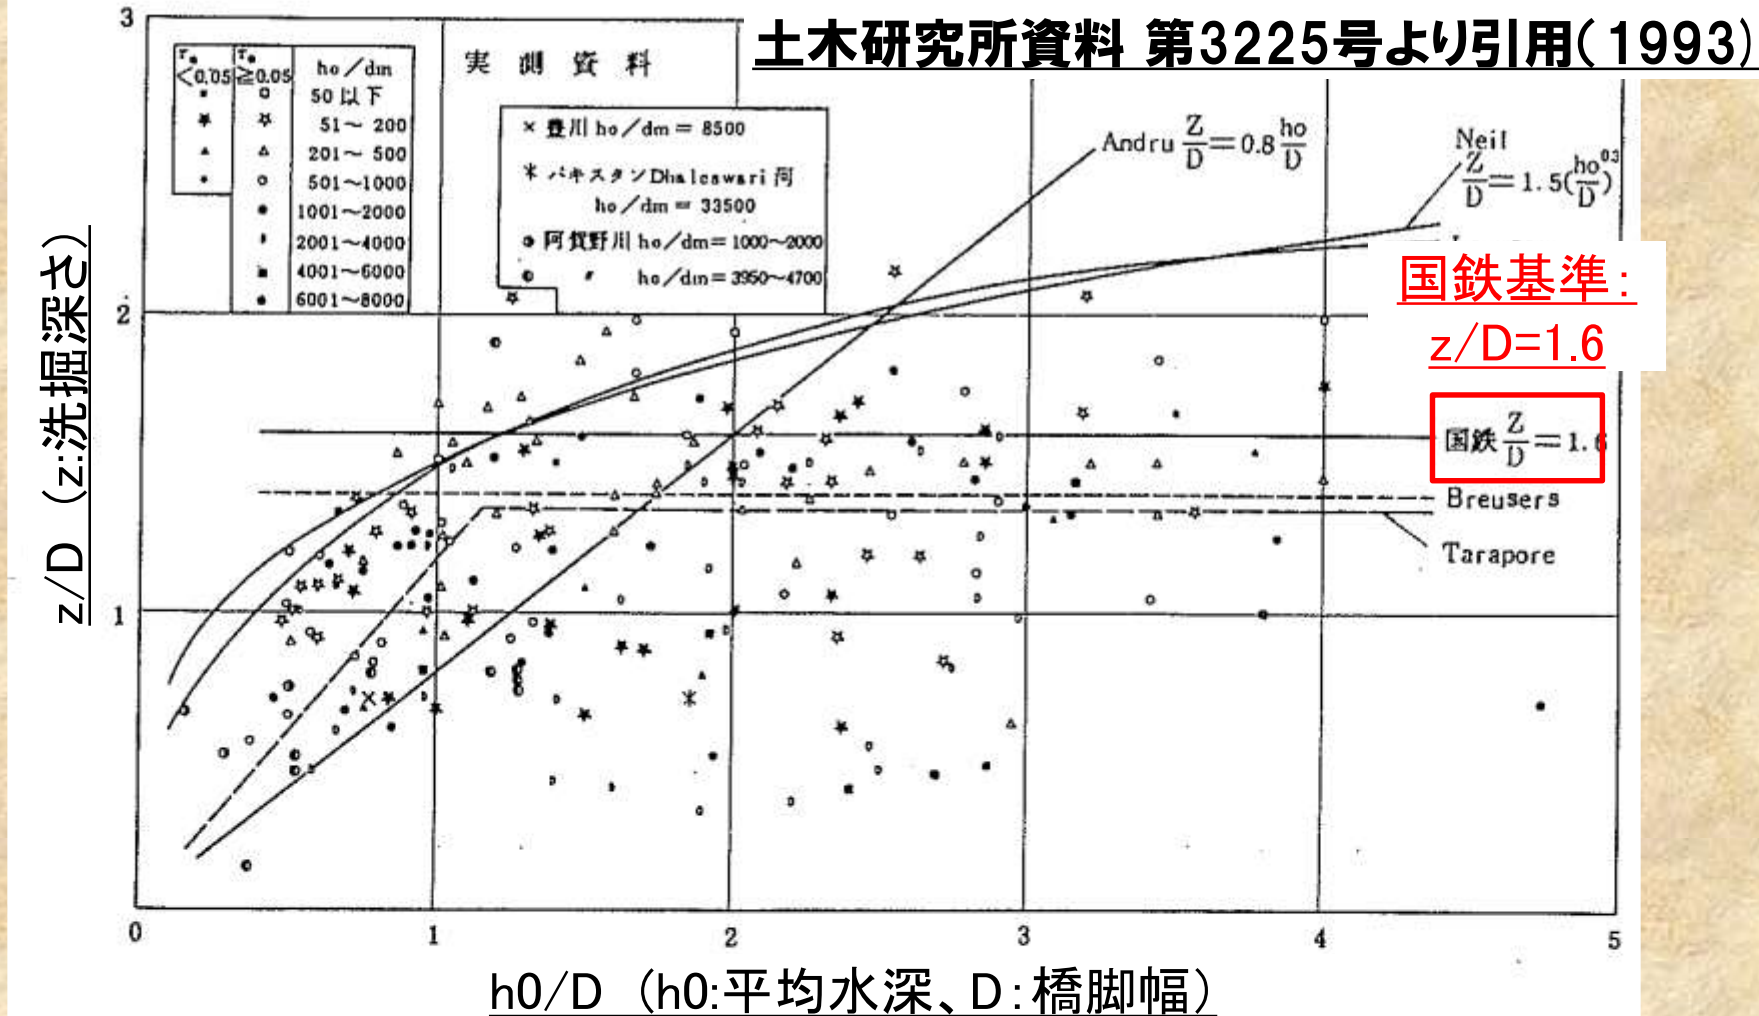
■ 本当に深さ5.4mも洗掘され得るのか？

経験的には橋脚幅(3.3m)に対して、5.4mの洗掘深さは十分あり得る(約1.63倍)
 ※常時、河床低下していた可能性もある

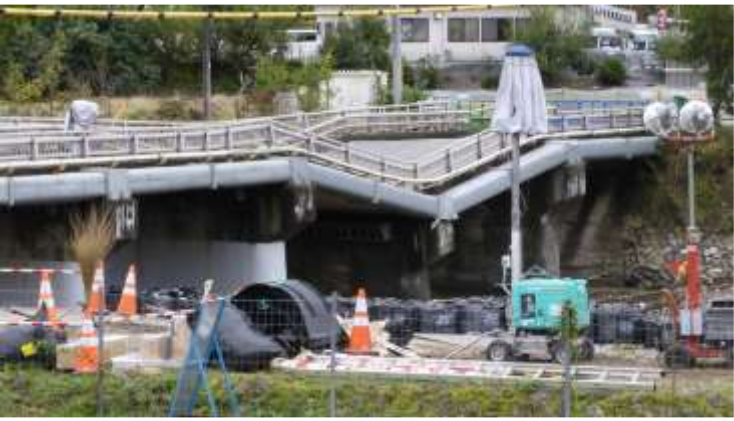
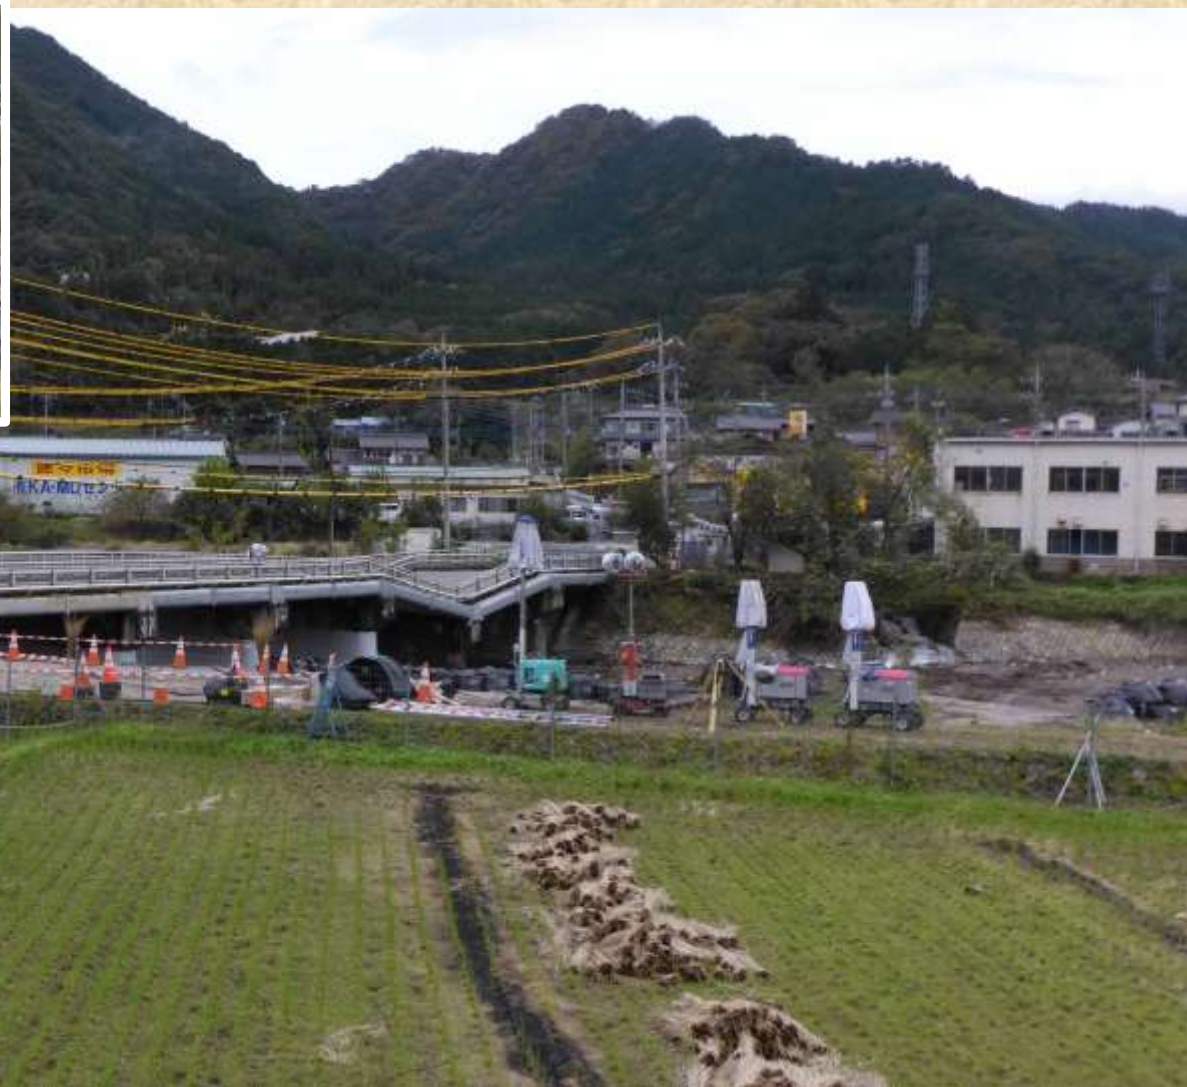
国道20号(法雲寺橋、山梨県大月市)

昭和34年建設、壁式橋脚、橋長:63m、基礎形式不明
上部構造形式:単純PCプレテン床版橋8連
下部構造形式:重力式RC橋台(2基)、壁式RC橋脚(7基)

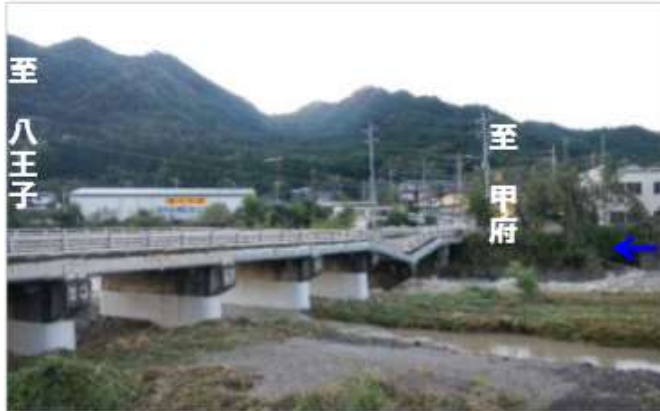
R1. 10. 13時点

① 応急復旧前
(被災時)

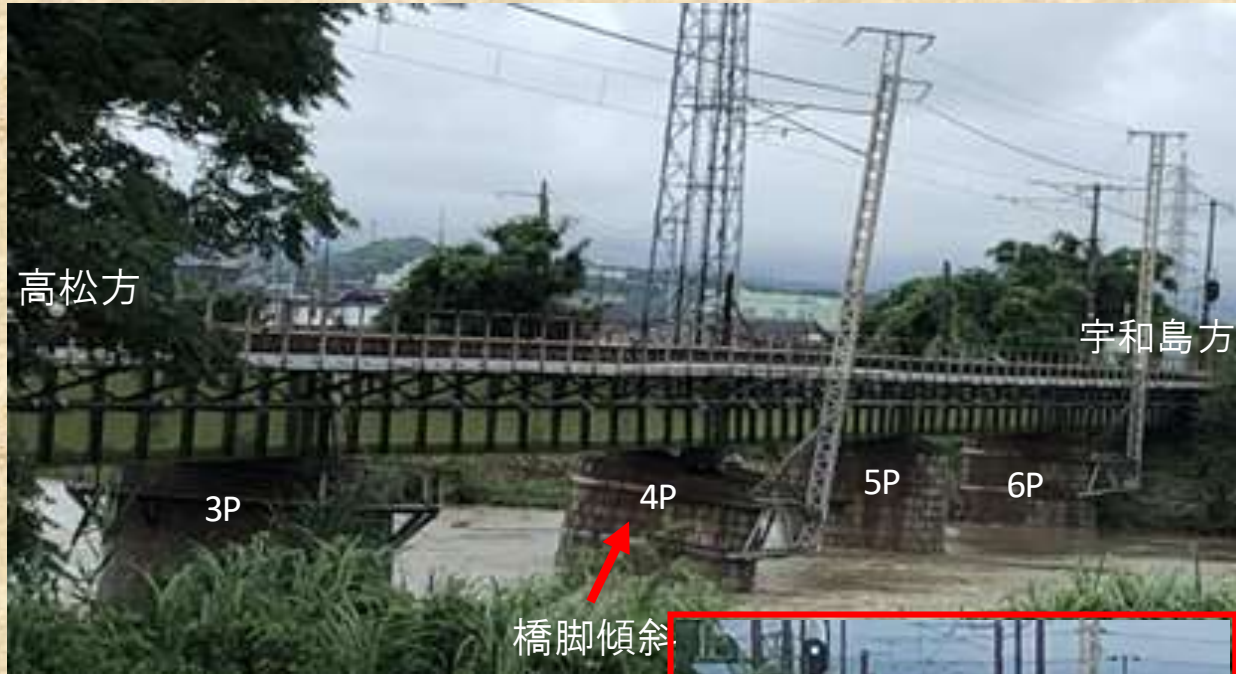
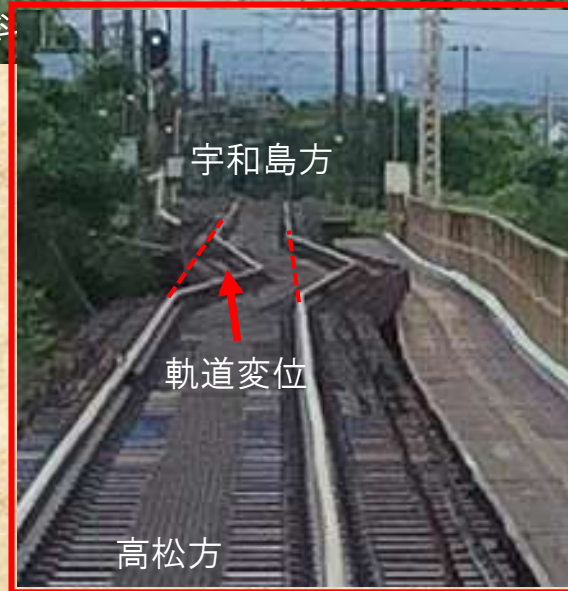
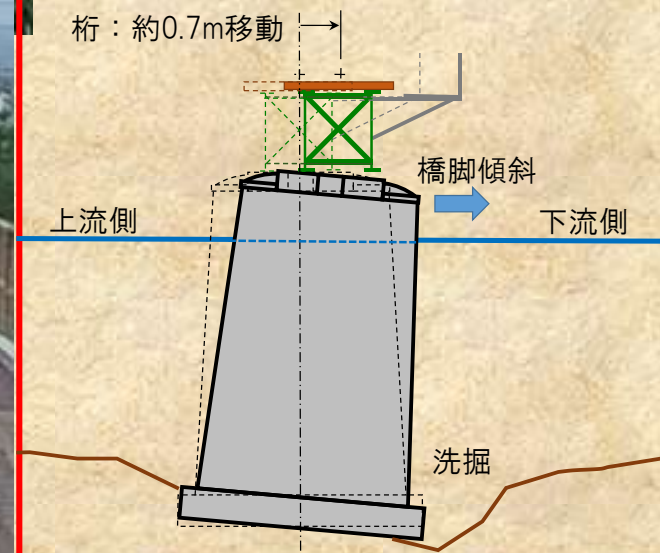
過去の洗掘事例②: JR四国予讃線 財田川橋梁

大正2年建設
石積橋脚
直接基礎

残留変位量
水平: 約70cm
鉛直: 約10cm

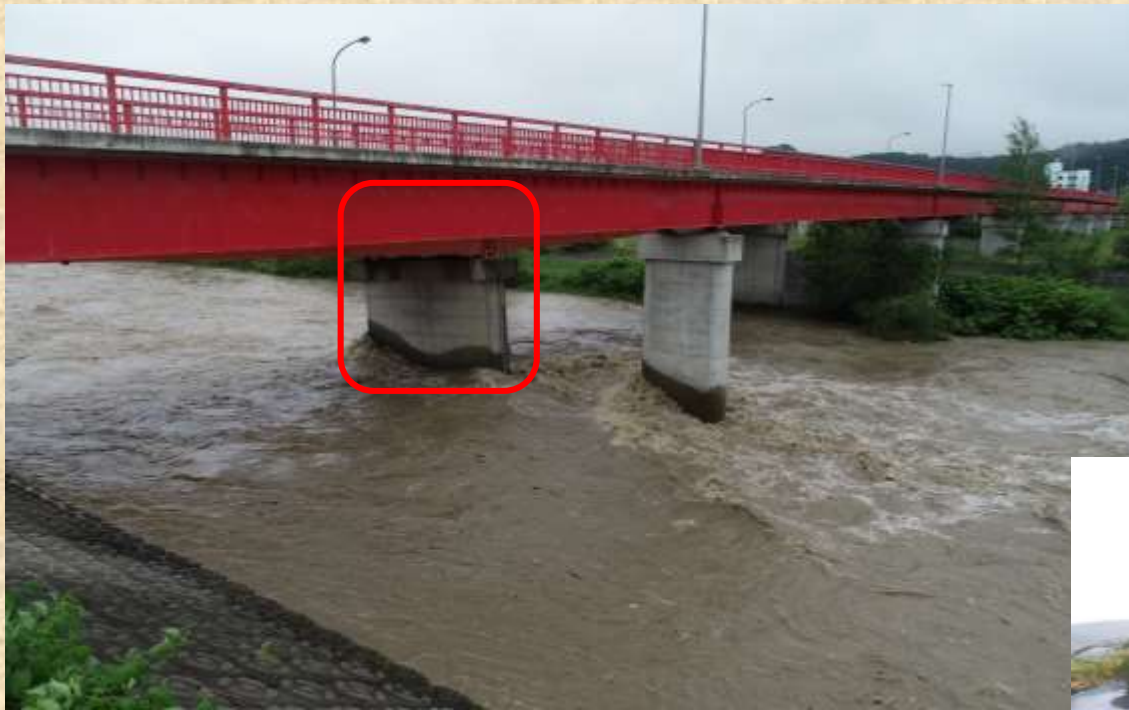
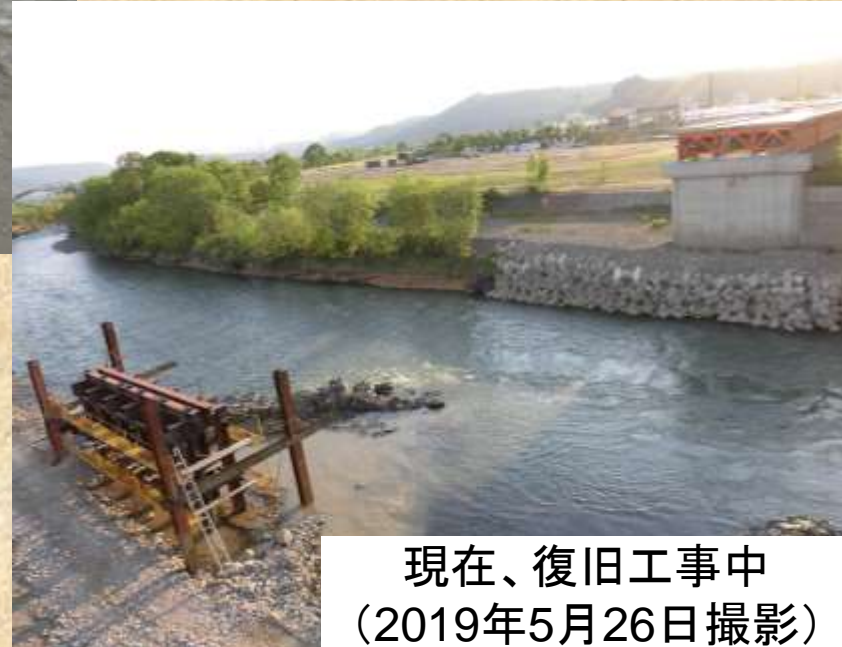
過去の洗掘事例③：北海道道244号 いわね大橋

現在、復旧工事中
(2019年5月26日撮影)

大雨により滞筋の変化、砂洲の
移動が発生？その後の中規模降
雨により洗掘が進行？
