**「令和元年台風19号による関東地方の
地盤被害調査報告会」**

河川橋脚の洗掘

**東京大学大学院
渡邊健治**

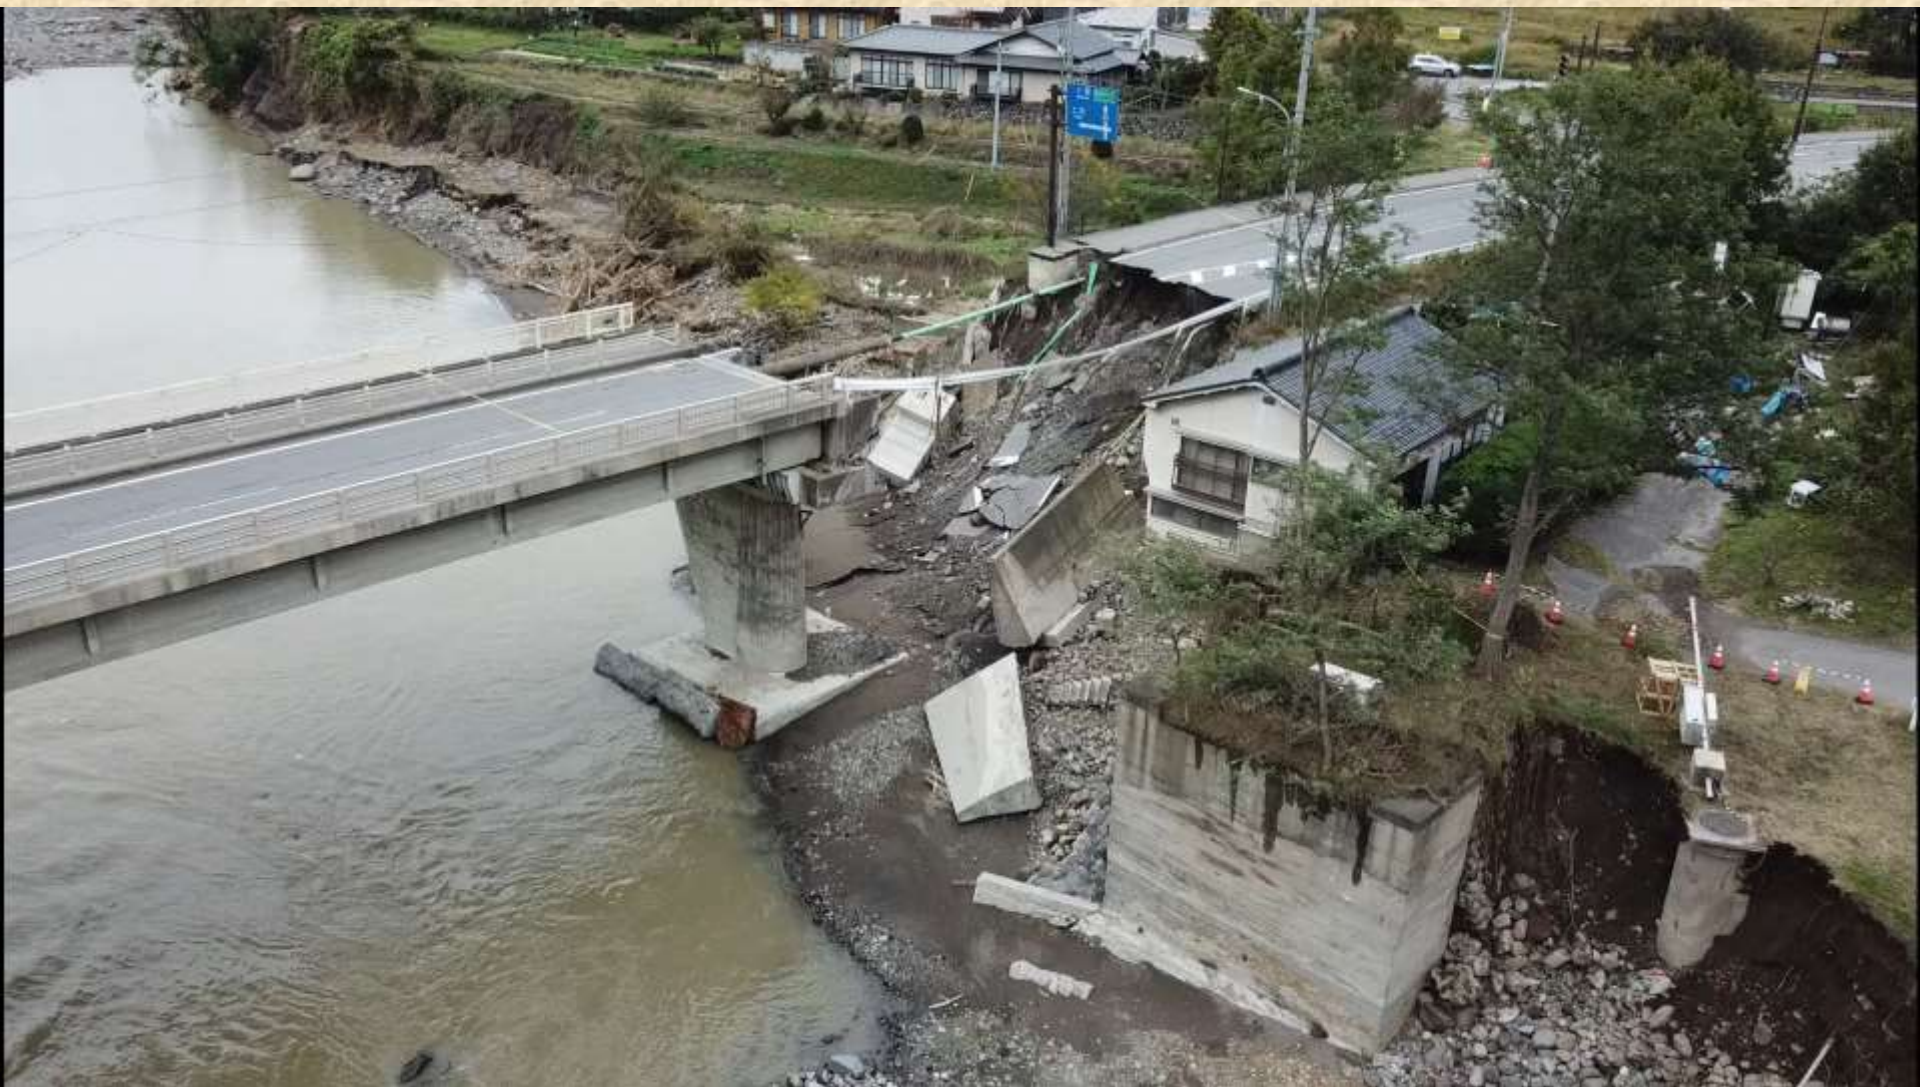
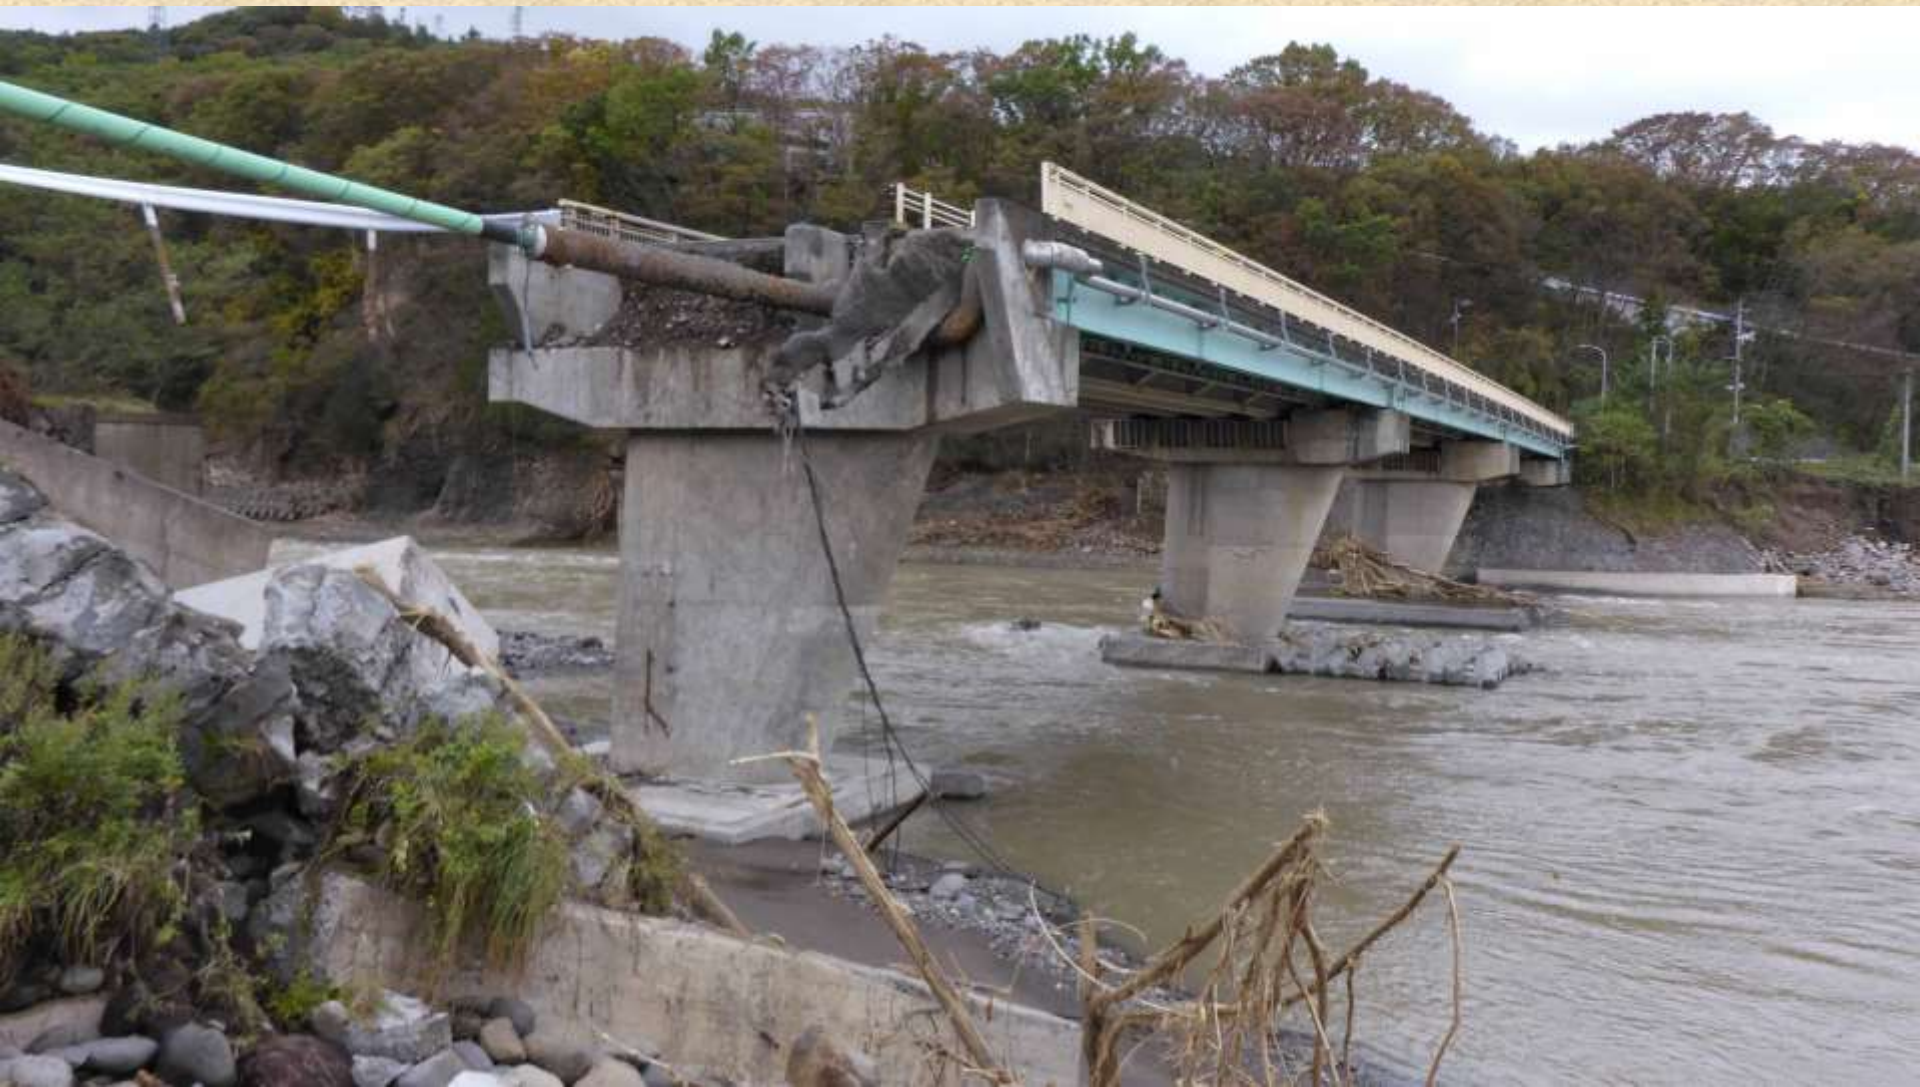
橋台の背面盛土浸食：田中橋（県道 丸子東部インター線）

昭和44年建設、3径間PSC単純桁(L=97.6、W=7.0m)、ピアアバット
被災したのは橋台背面盛土、橋桁の落橋ではない
