四川地震第2回調査報告

地盤工学会関東支部調査団メンバー：東畑（東大）・國生(中大)・安田（電機大）・鶴飼（群馬大）・桑野（埼玉大）・笹田（応用地質）・大塚（応用地質）・凌（リン：ジオアナリシス研究所）

現地日程：2009年4月20日朝～22日夕

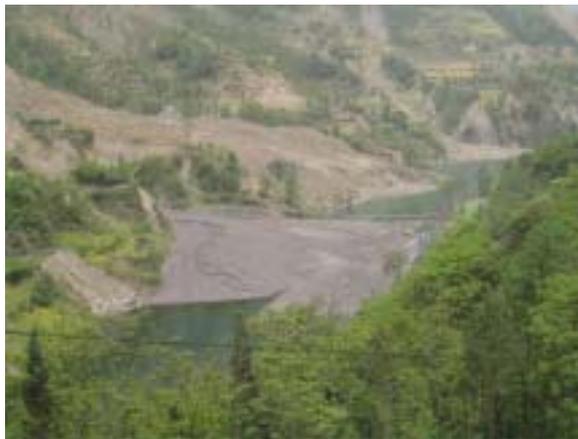
陳家壩—李家村では通口河支流沿いを北東から南西方向に、今回動いた主断層に沿った谷沿いに移動した。古生代（カンブリア・オルドビス・シリル）の砂岩・泥岩互層からなる風化が進んだ右岸（北西側）斜面で残積土や崖錘層の崩壊が多地点で起きて、その後の豪雨（7月と9月）での土石流も発生していた（写真-1）。左岸側の谷は硬岩路頭が多く崩壊は比較的少ない。

写真-1 比較的に細粒な土石流の川への流れ込み

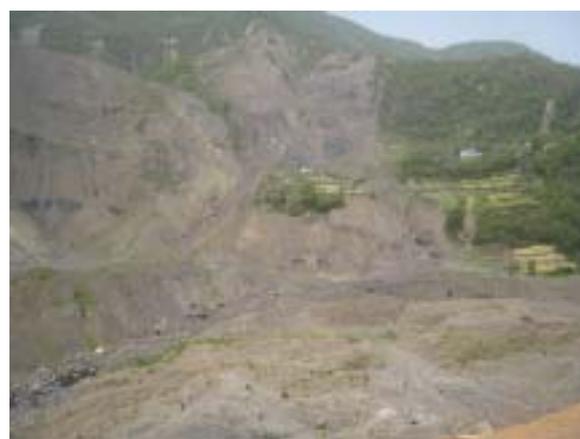
李家村はそのうちの大規模な崩壊で（写真-2）、集落が消滅したとのこと。崩壊土には巨礫がなくコブシ大から砂の粒径まで細粒化したものが流下し、剛体移動の特徴は見られない。地元民の話では、震動と共に崩壊し流動化した土塊が左岸まで押し寄せ、谷を埋め尽くして河を堰き止めた。

写真-2 李家村での風化の進んだ斜面崩壊と巨岩を含まない崩壊砂礫

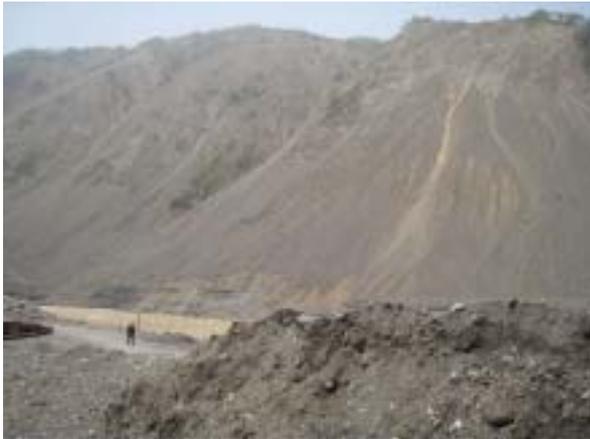
支流と通口河本流の合流点から北川に向かって通口河本流右岸を遡った。やはり対岸側（北西側）は風化が進んだ細粒土の崩壊が多い（写真-3）。その後の豪雨（7月と9月）により多地点で土石流が発生し河を堰き止めており、集落の浸水を引き起こしたところもある（写真-4）。それに対し南東側は硬岩斜面からの巨礫の崩壊が起きており（写真-5,6）、違いが明瞭である。

写真-3 李家村-北川間の風化の進んだ斜面崩壊

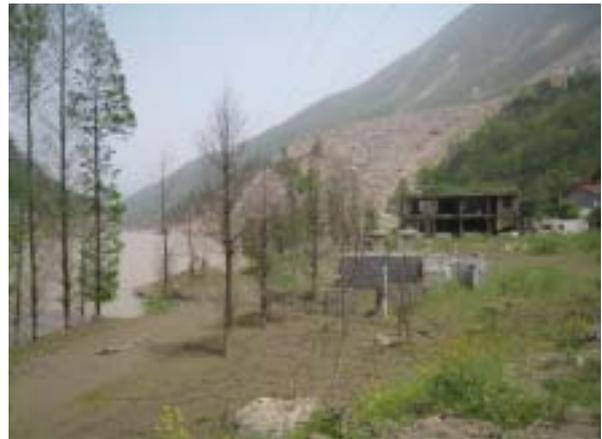
写真-4 李家村-北川間の風化の進んだ斜面崩壊

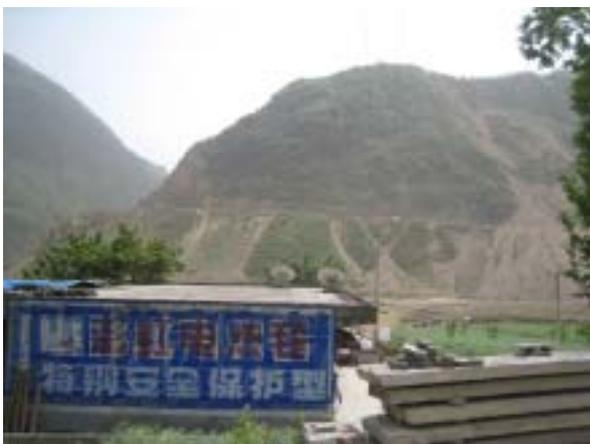
写真-5 李家村-北川間の通口川合流点付近の道路沿い硬岩斜面の崩壊

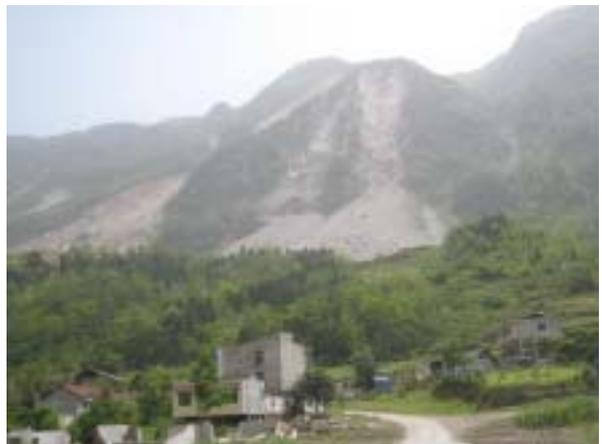
写真-6 李家村-北川間の新鮮な硬岩斜面の巨礫を含む崩壊

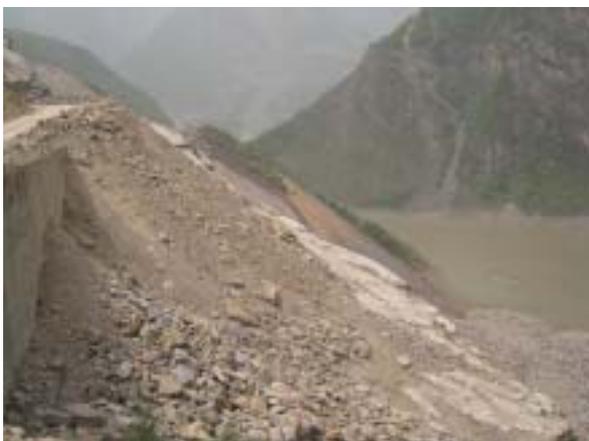
その後、道路が冠水している地点で引き返し、通口鎮を通過して北川に抜けるために通口河の右岸を下るルートをとったが、急峻な堅岩路頭斜面の崩壊箇所を修復した道路で、硬岩が大きな岩塊に分かれて流れ盤滑りを起こしていた（写真-7）。また、左岸の切り立った横盤路頭に古生代の砂

写真-7 通口川合流点 通口鎮間の硬岩流盤斜面崩壊

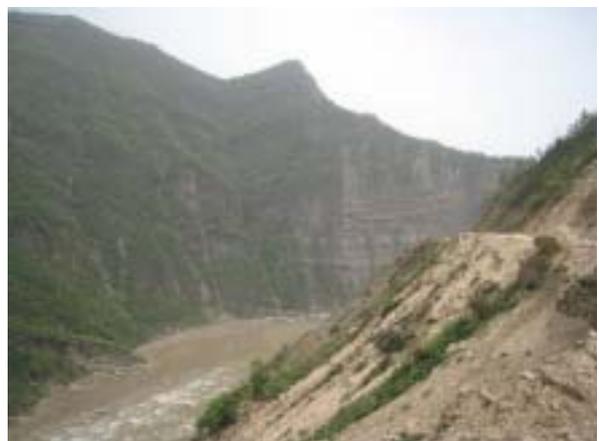
写真-8 通口川合流点 通口鎮間の対岸に現われた砂岩・泥岩互層層理面の露頭

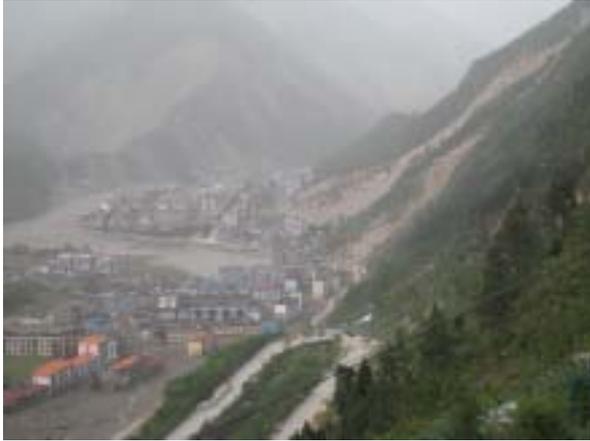
写真-9 北川入口の丘から見下ろした被災地の遠景。町全体を移転すること。

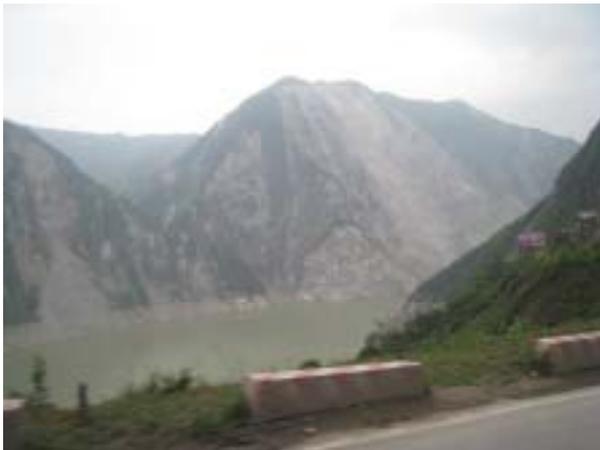
民江を遡り映秀に向かう道で、紫坪浦ダム人工湖沿いの左岸側に多数の硬岩斜面滑りが見られた(写真-11、12)。

写真-11 紫坪浦ダム人工湖沿いの硬岩斜面滑り

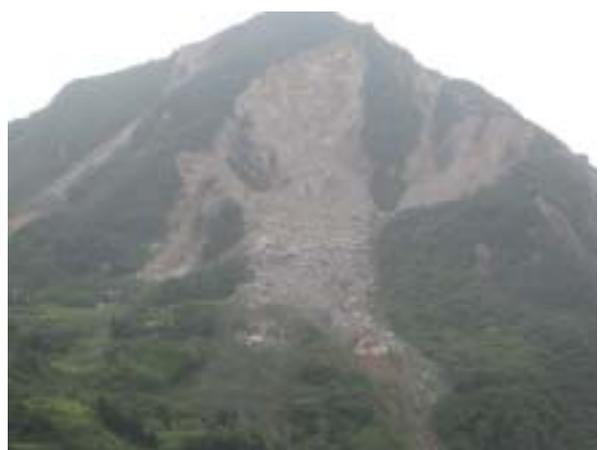
写真-12 紫坪浦ダム人工湖沿いの巨岩崩壊

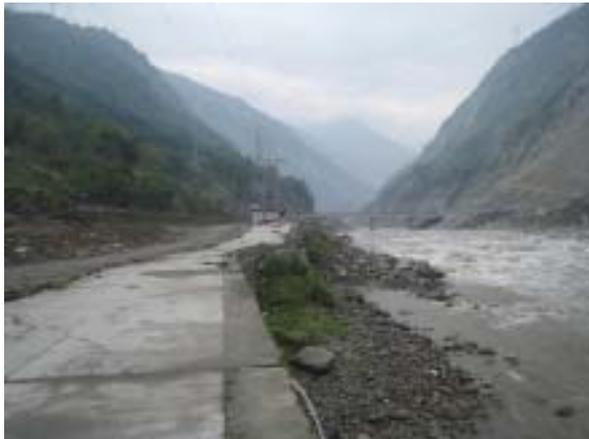
映秀では、龍門山断層帯のうち今回の地震で主に活動した映秀-北川断層が、民江を横切る地点での変位を観察できた(写真-13)。縦ずれ成分が3mほどで、横ずれ成分は小さい。河床の一部に河床礫の段差も残っており、地震直後は河床にも落差が生じていたことが読み取れる。川岸とほぼ

写真-13 映秀-北川断層が民江をほぼ直角に横切る地点：縦ズレ3mほどが残された河床礫の高まりからもよみとれる。横ズレが大きく見れるが、元々の護岸のカーブと思われた。

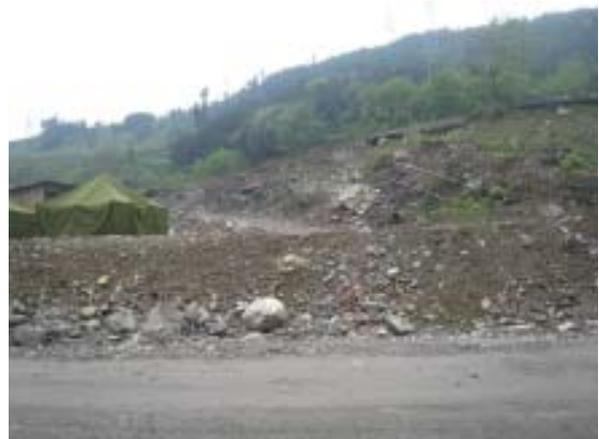
直角方向(N-E20°)の走向で縦ずれ変位が連続しているのが確認できた。対岸の護岸壁は既に修復したせいか変位は認められないが、そのさらに奥には電柱の傾きや家屋の被害が遠くからも確認できた(写真-14、15)。断層付近に住家のあった地元のおばさんへのインタビュー(写真-16)で凌さんが驚異的な話しを聞き出した。地震の時、まず断層が腕を広げた巾ほど水平に開き割れ目があったとのこと。30分ほどのあいだ道路だけでなく河床にも割れ目が開き、その中に河の水が吸い込まれていったとのこと。30分から1時間経過して割れ目が閉じてから上下の段差ができたとのことである。

写真-14 民江右岸での断層の走向(傾斜した電柱の位置を通過)

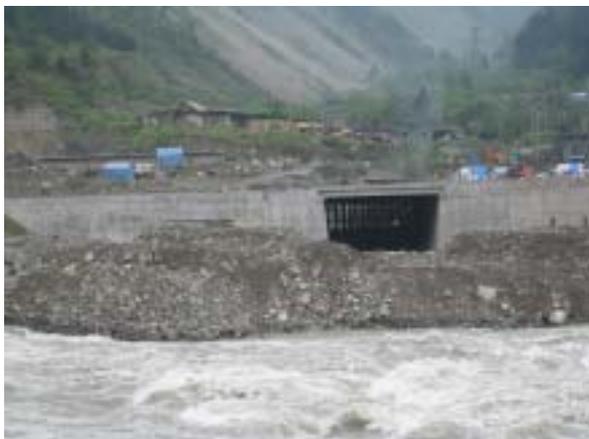
写真-15 民江左岸での断層の走向(手前の護岸は修復済みと思われるが、その先の橋桁や家屋が傾斜している)

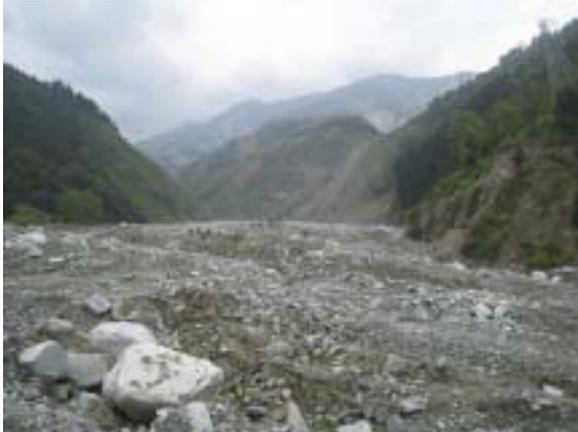
映秀から都江堰に向かって少し戻ったところで主要道から外れ、牛民沟震源点と名付けて観光化している地点に向かった。地震のときの斜面崩壊により発生した岩屑なだれ(地震時土石流)が谷を埋めて20数名の住民が無くなった谷沿いを土石流沿いに上がっていった(写真-17)。途中で落差数10mはある見事な滝があり谷の埋没はそこで終わっている。滝の下部は砂礫で埋まってしまい、もとの落差より40~50m短くなったとのこと(写真-18)。土石流は滝の上の高台から左に折れ曲がって下の谷筋に流下した(写真-19)が、住民の話では上流からの大量の岩屑は滝の上を

写真-17 震源点と銘々された震央近くの地震時岩屑流が谷を埋め 23 人の住民を生き埋めにした。写真-18 の滝は谷の上流右手にある。

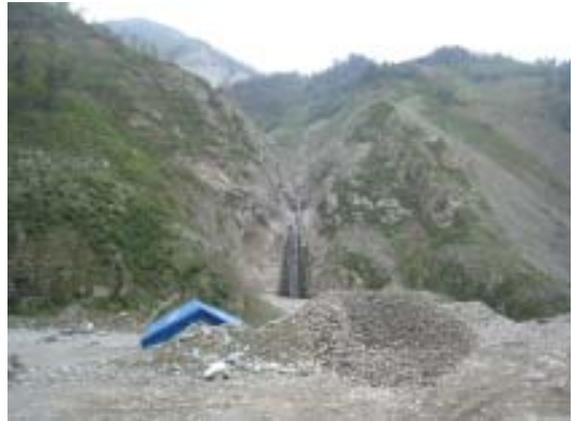
写真-18 数十メートル高さで 3 段ほどの滝を飛び越え直接下の谷を埋めて、滝は 50m ほど短くなった。周囲の斜面に飛散礫が見られる。

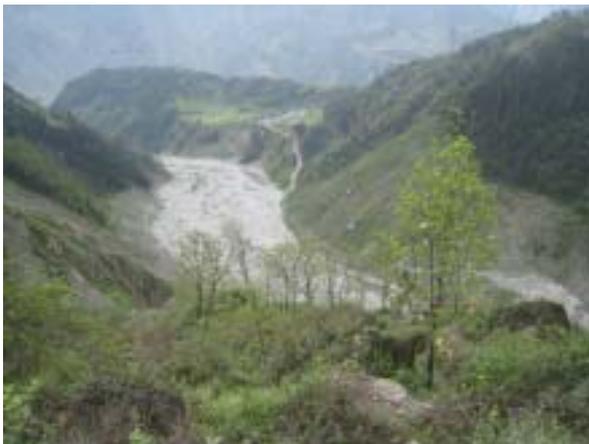
写真-19 下の谷を埋め尽くした土石流。手前斜面の下に滝がある。

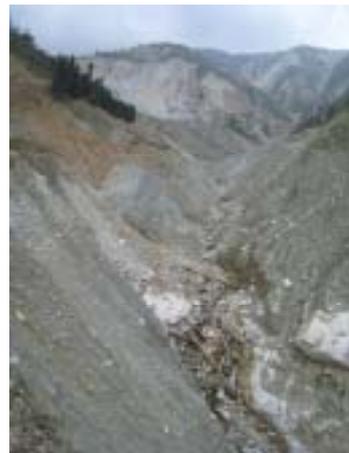
写真-20 滝の上の谷を流下った土石流。その後の雨で侵食が進行している。左上の黄色い部分から白い岩石が飛び出したとの地元住民の目撃談。

さらに 500m ほど高い山の斜面崩壊から発生していることが見て取れた (写真-20)。案内してくれた地元住民の話では (写真-21)、その下流に住んでいた老夫婦 (土石流で亡くなった) を心配して見に来たところ、斜面の途中に大きな穴が開いてそこから白い岩が空中に飛び出てくるのを目撃したとのこと。また、地震の 20 分ほど前に羊に飲ます谷水を桶に汲んでいたら、いつになく油の匂いがしたとのこと。帰りに土石流下流部で、かろうじて孫 2 人と共に地震直後の土石流から難を逃れたお婆さんの話も聞いた (写真-22)。

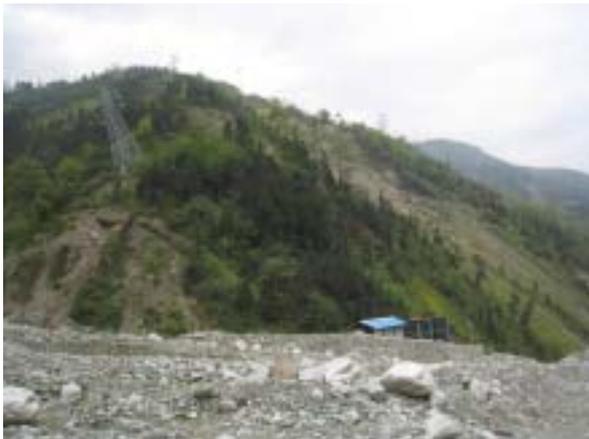
この現場に沿った斜面上にある送電鉄塔が 2 連に渡り、大きく傾斜しているのが見られた (写真-23、24)。線はまだ繋がっており、はじめは斜面崩壊によるものに思われたが、下側の基礎は健全で鉄塔はいずれも山側に傾いていた。隣の鉄塔は直立しているものの、線が垂れ下がっていた (写真-25)。土石流の谷を渡った反対側の山上の鉄塔は直立していた。またその向こう側には谷側に完全に倒れている鉄塔も見られたが (写真-26)、傾斜した鉄塔とは違う方向に電線が走っており、遠方であることも関係して詳しくは分からなかった。

写真-23 土石流で埋まった谷の向こうの斜面の 2 連の傾斜した送電鉄塔。斜面上流側に傾斜している。

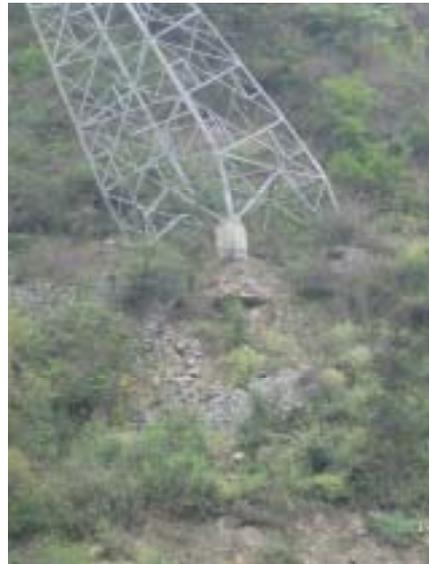
写真-24 手前の送電鉄塔の基礎。下流側基礎は健全に見える。山側のアンゲル材は切れている。

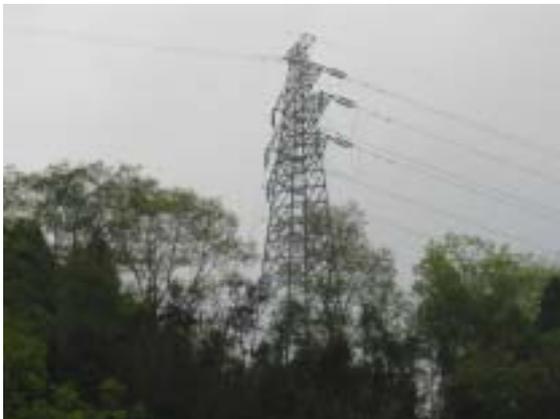
写真-25 2 連の傾斜した鉄塔の向こう側の鉄塔。架線が垂れ下がっている。

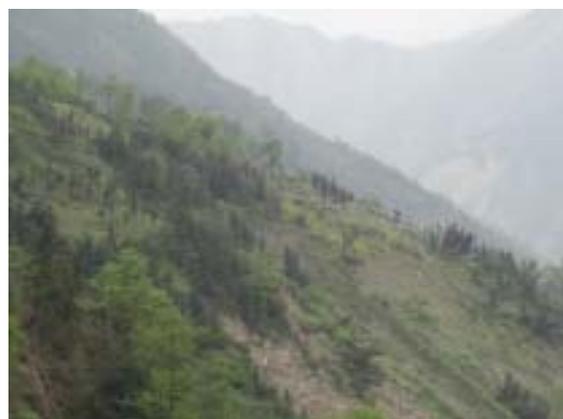
写真-26 多分、別系統の倒壊鉄塔。

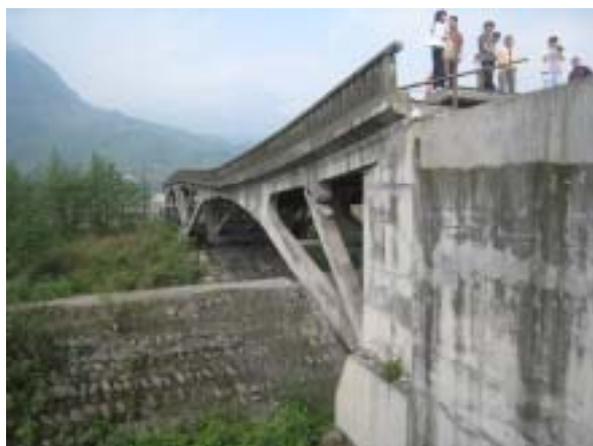
小魚洞大橋は、前は夕刻に短時間訪れた場所であるが、今回は日中に訪れた（写真-27）。橋を地震記念遺跡にするとのことで、近くの付け替え橋梁と道路も急ピッチで工事が進んでいた。左岸取り付け道路に南東—北西走行の南東側が約 0.5m 隆起の逆断層（主断層ではない）が走っているとのことで、確かにその部分で取り付け盛土とその上のコンクリート舗装版が亀裂や上下変形を受けていた（写真-28）。

写真-27 小魚洞大橋の落橋を左岸部から見る。
（橋全体を記念碑にする予定とのこと）

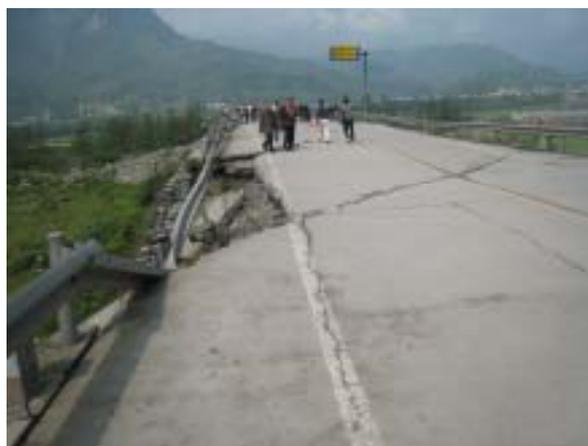
写真-28 小魚洞大橋の左岸取り付け盛土を斜交する
逆断層

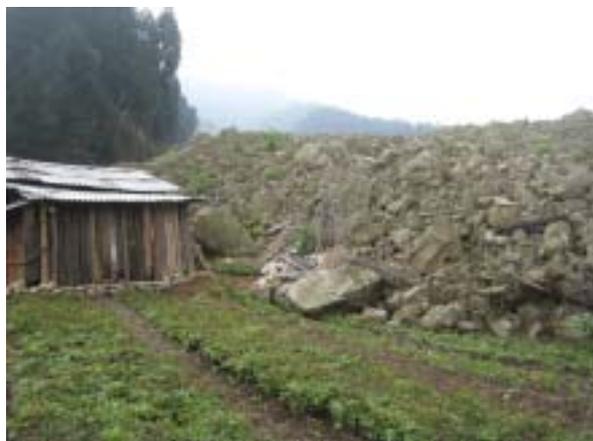
謝家店の大地すべりも前回訪れた所であるが、今回は崩壊砂礫の堆積斜面を中腹まで登った。砂礫は花崗岩が主体で、遠望しても崩壊の源の斜面は花崗岩（笹田さんの説明では 10 億年前）のようであるが、他に砂岩系の礫も含まれている。我々の登った堆積斜面の勾配は平均 15 度とのことである。帰りに、辛うじて崩壊砂礫の流下堆積域から外れた農家の庭先で、崩壊礫塊の先端部の様子を観察した。その農家の女性に地震当日の話を聞いたが、気が動転していたためか、地震の

写真-29 農家の庭先で止まった崩壊斜面先端の巨礫。

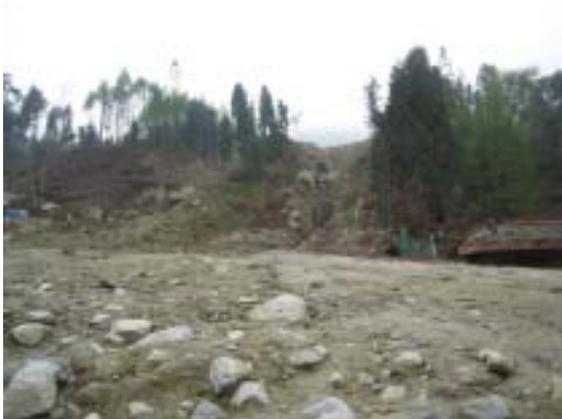
銀廠溝は7月の土石流での被災地で、前回も訪れた所である。古い時代の花崗岩の山の崩壊から流下した花崗岩を主体とした巨礫を含むが、砂も混じっており、体積エリアの平均勾配は10度とのこと。一段のぼった杉林の上の台地での堆積の状況は前回よりも凹凸が増したように思われ、その間にまた土石流が繰り返した可能性がある。

写真-31 土石流が突き破った杉林。
