令和元年台風19号による 関東地方の地盤被害調査 報告会

堤防被害について

2019年11月20日

堤防WG、埼玉県内の河川堤防の被害状況

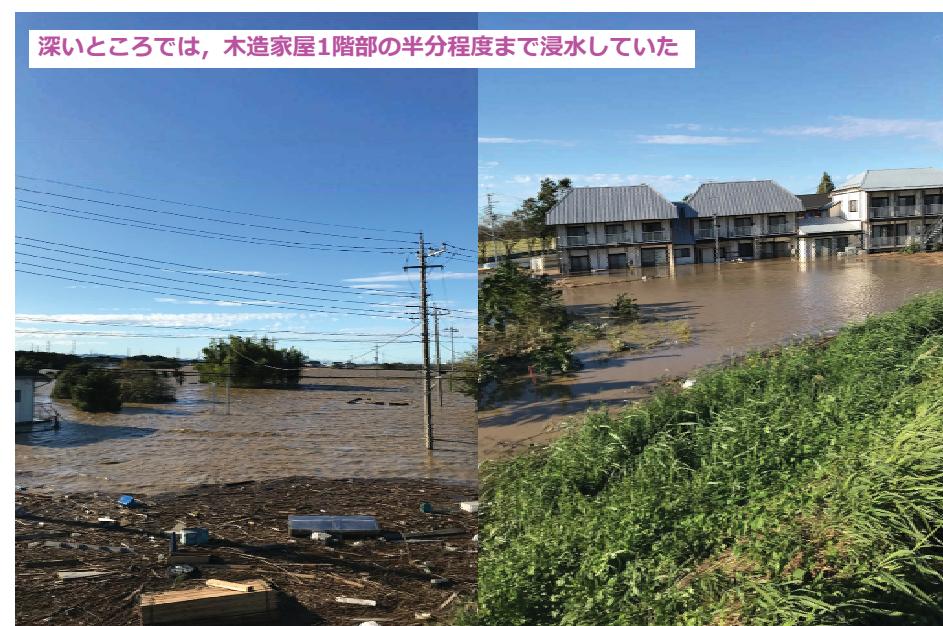
写真②：小畔川左岸1.4km付近 - 堤内地の浸水状況 -

深いところでは、木造家屋1階部の半分程度まで浸水していた

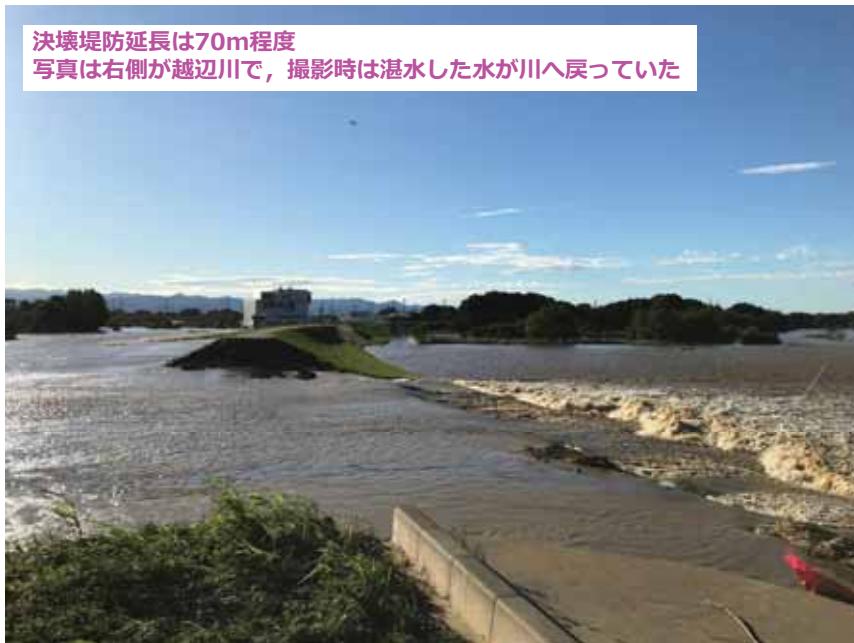
写真③：越辺川右岸0km付近 – 右岸堤防の決壊状況 –

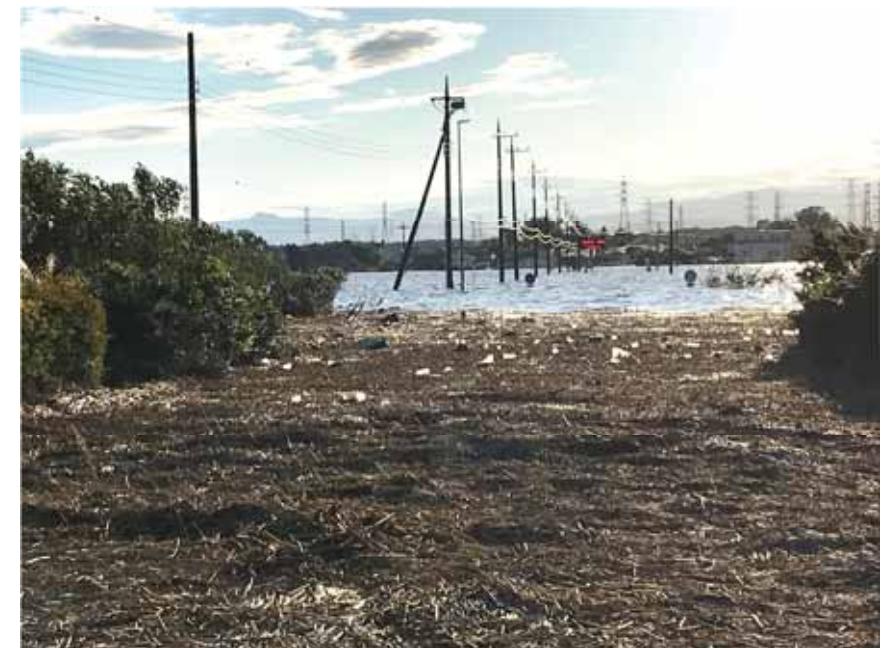
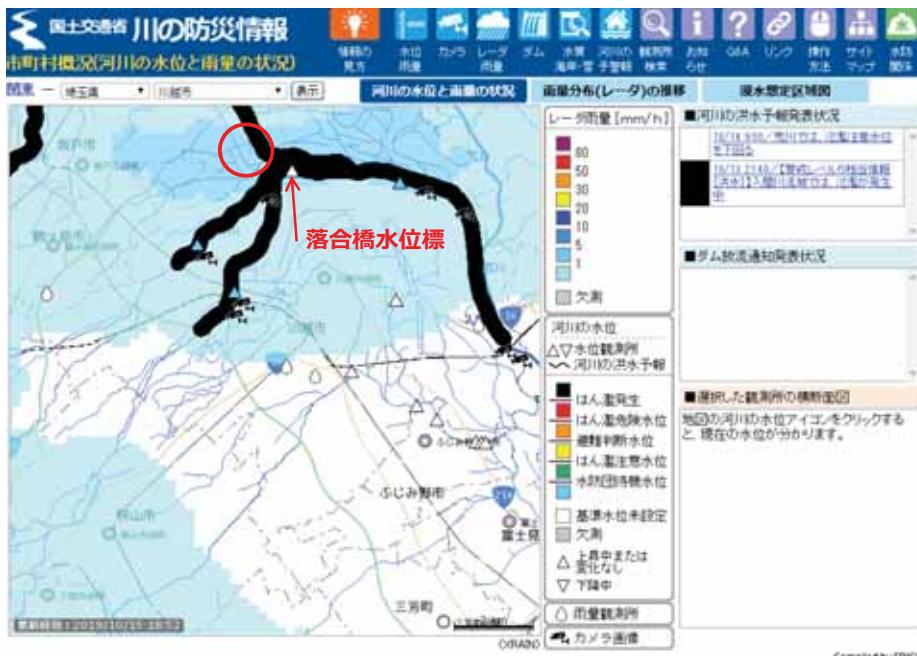
写真⑥：県道269号線の状況 – 交通標識の下まで浸水 –

現地監視員の話より、越辺川堤防が決壊したのは10/13(日)未明とのこと。
河川水位の最高位は16.9m付近であり、その後下降傾向であった。
→ このことから浸水エリアは、**標高15m未満の範囲**と推察される。
→ なお、**写真⑥地点の道路を覆うゴミの廻上も標高15m付近**である。

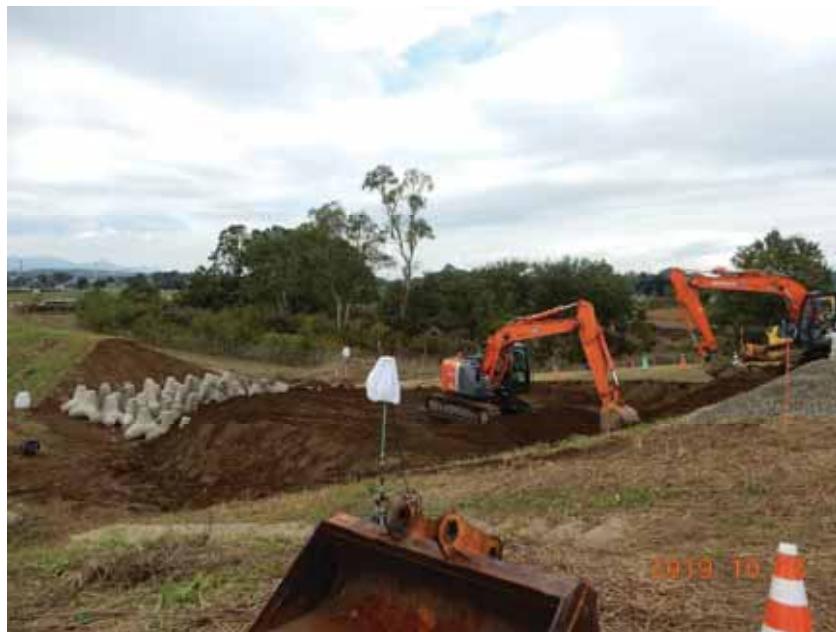
写真①：越辺川左岸7.6k（九十九川水門）-堤防決壊・応急復旧状況

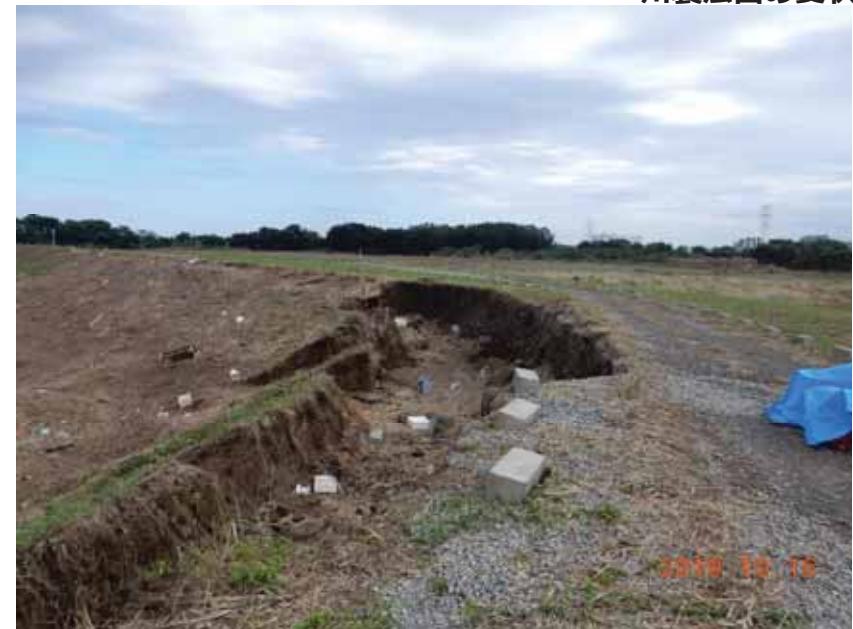
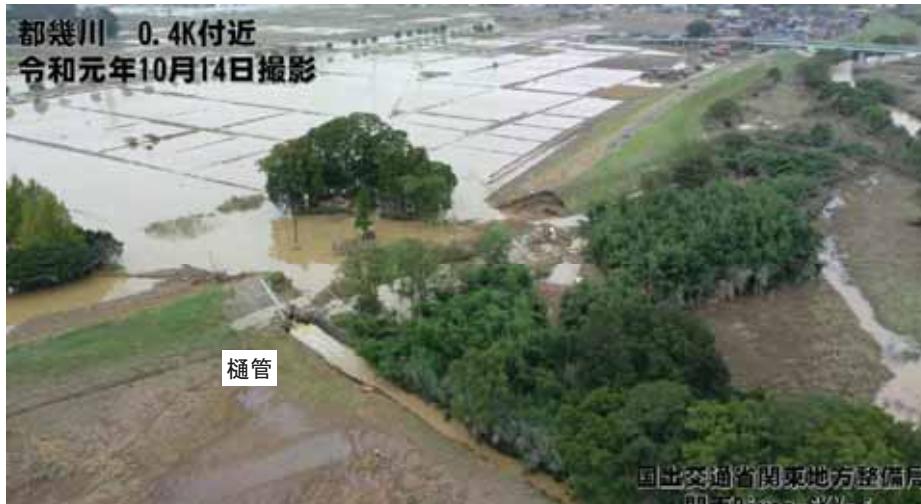
写真②：越辺川左岸7.4k付近（都幾川合流付近）
-川裏法面の変状-

樋管まわりの堤体は残っている

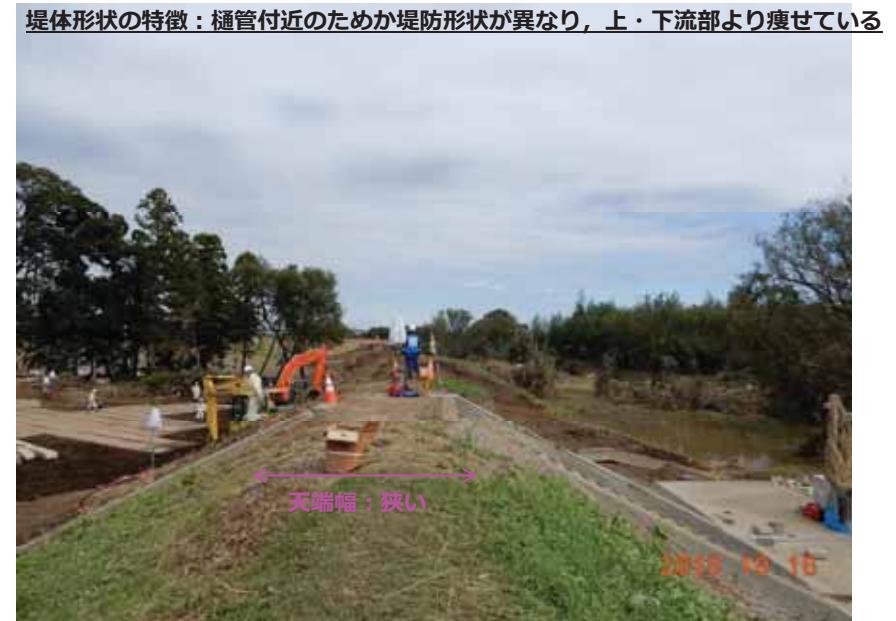
写真③：都幾川右岸0.4k付近（小剣樋管）下流側より
-堤防決壊・応急復旧状況-

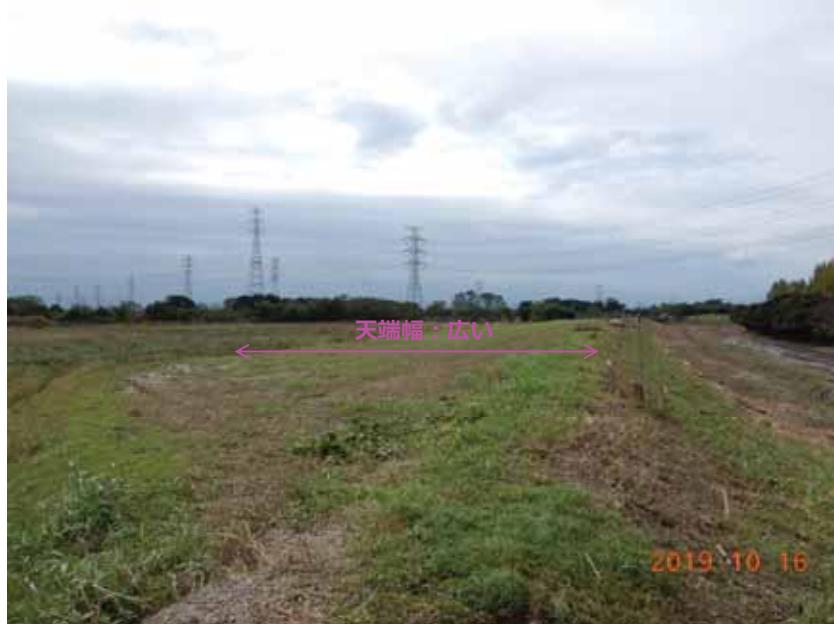
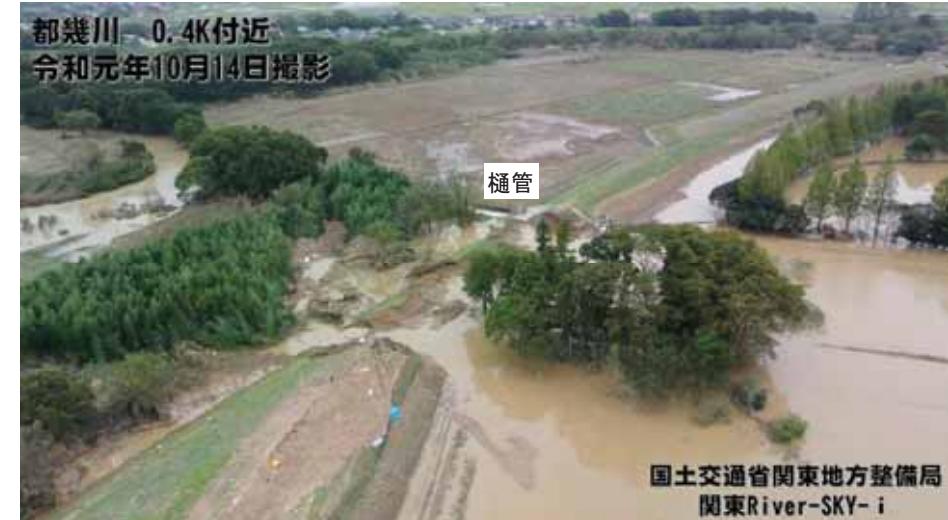
**写真③：都幾川右岸0.4K付近（小剣樋管）
-小剣樋管より下流側の堤防の状況-**

- 越辺川左岸7.6k、都幾川右岸0.4kの2箇所の堤体が決壊した.
- 都幾川右岸0.4kには小剣樋管があり、この上下流で堤体形状が異なる特徴がある。
- 浸水した地域は、都幾川右岸堤防、越辺川左岸堤防と段丘面に囲まれた低平な氾濫平野である。
- 早俣地区では、集落の多くが床上浸水の被害を受けていた。
- 浸水領域は限られた範囲であり、段丘面に残された明瞭な浸水跡より、標高23m以下の土地が浸水したと推察される。

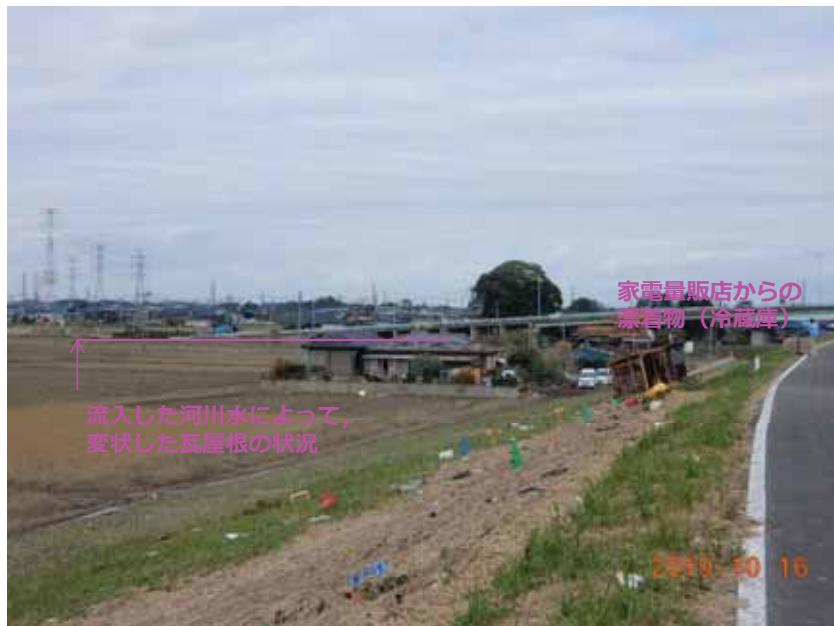
**写真④：都幾川右岸0.6K付近から早俣橋
- 堤内地の浸水被害の状況 -**

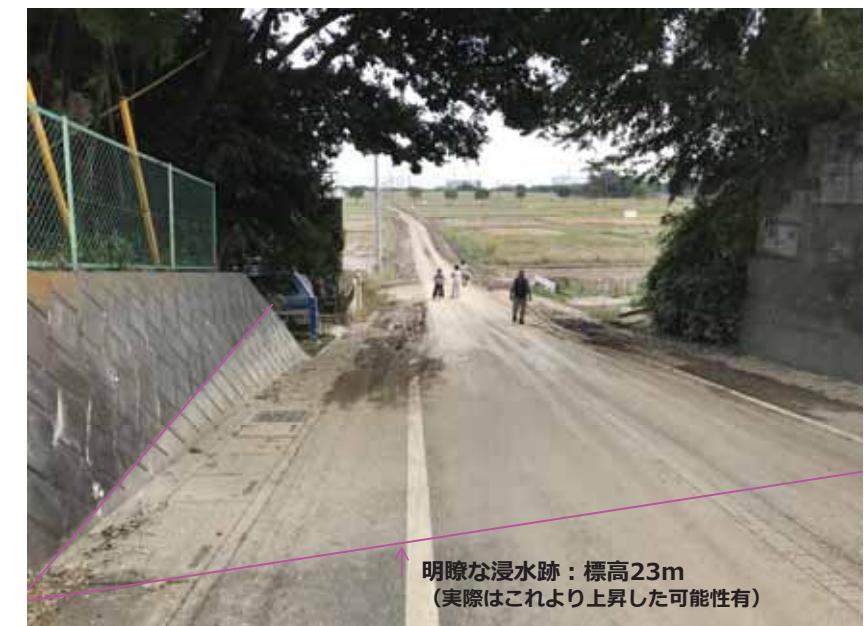
写真⑦：段丘面に残された明瞭な浸水跡

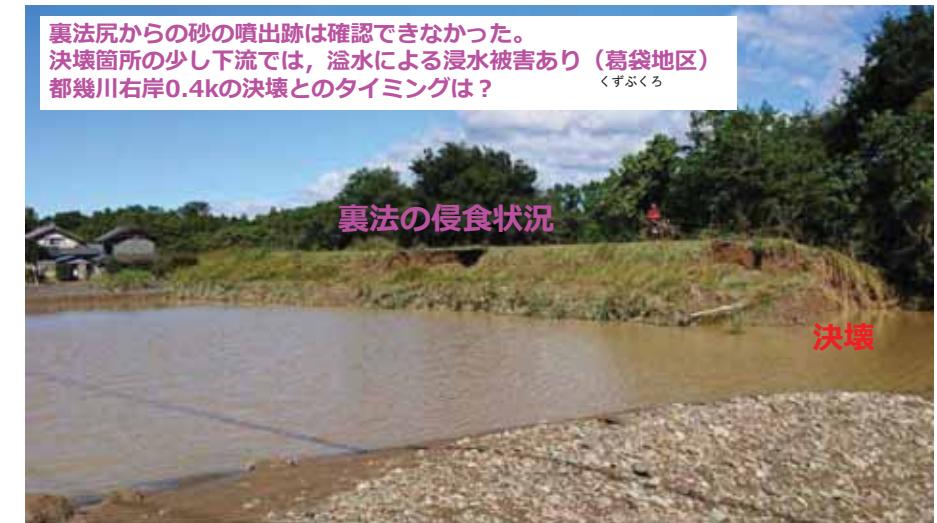
都幾川右岸, 神戸大橋上流 : 越水による決壊状況

裏法尻からの砂の噴出跡は確認できなかった。
決壊箇所の少し下流では、溢水による浸水被害あり (葛袋地区)
都幾川右岸0.4kの決壊とのタイミングは?

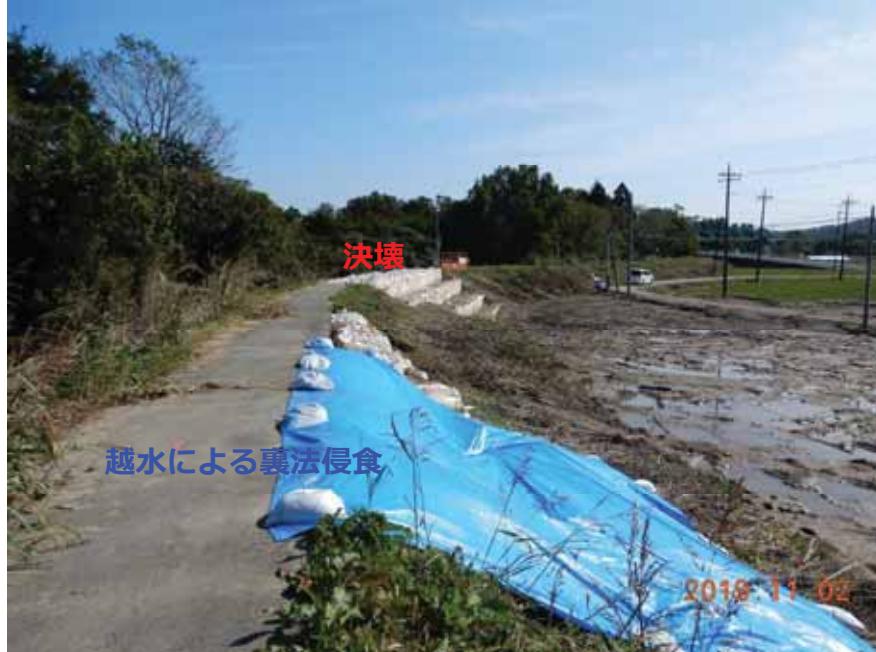
都幾川右岸, 神戸大橋上流 : 越水による決壊状況

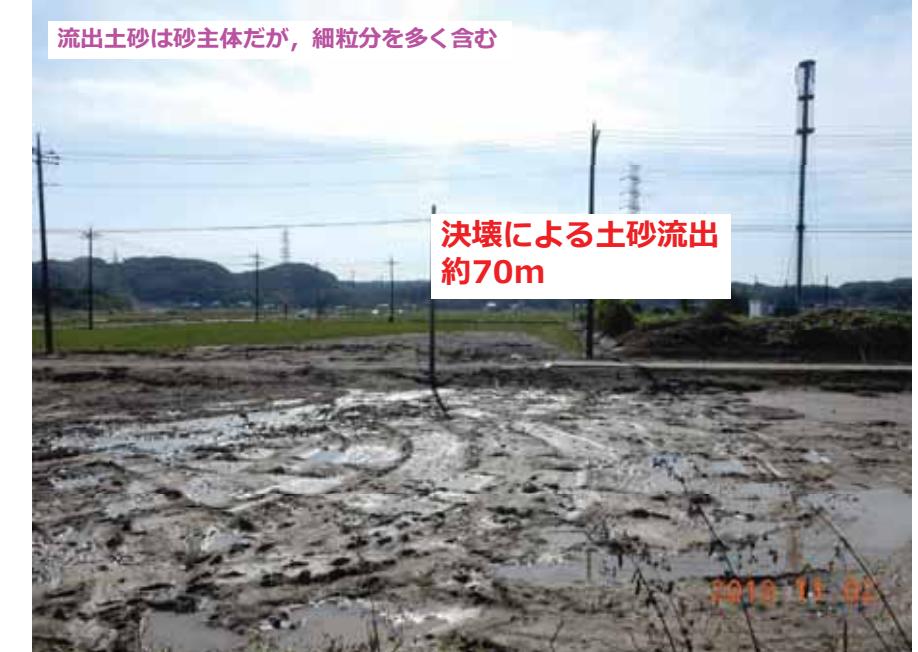
都幾川右岸, 神戸大橋上流 : 越水による決壊状況

流出土砂は砂主体だが、細粒分を多く含む

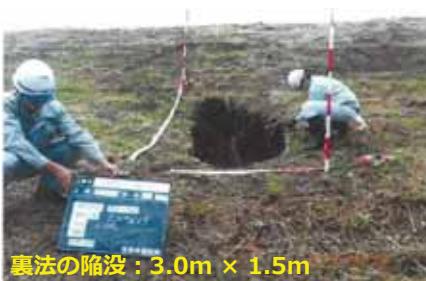
福川左岸、福川水門から400m：浸透によるパイピング

- 浸透箇所は、利根川合流地点（福川水門）から上流へ400mほどの地点である。
- 被害状況から、河川水の浸透により、裏法尻付近からパイピングによる漏水・噴砂を生じた。また、同箇所では裏法面の陥没被害が併せて発生している。
- この堤防にはモグラやネズミといった小動物の巣穴が多いといった農家の証言があり、この影響を受けて法面陥没といった被害に進展した可能性が考えられる。

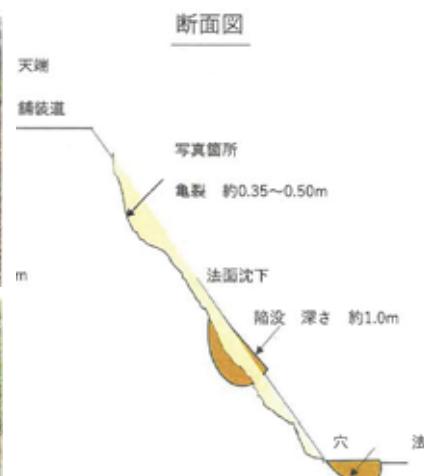
陥没箇所の法尻部の漏水・噴出跡

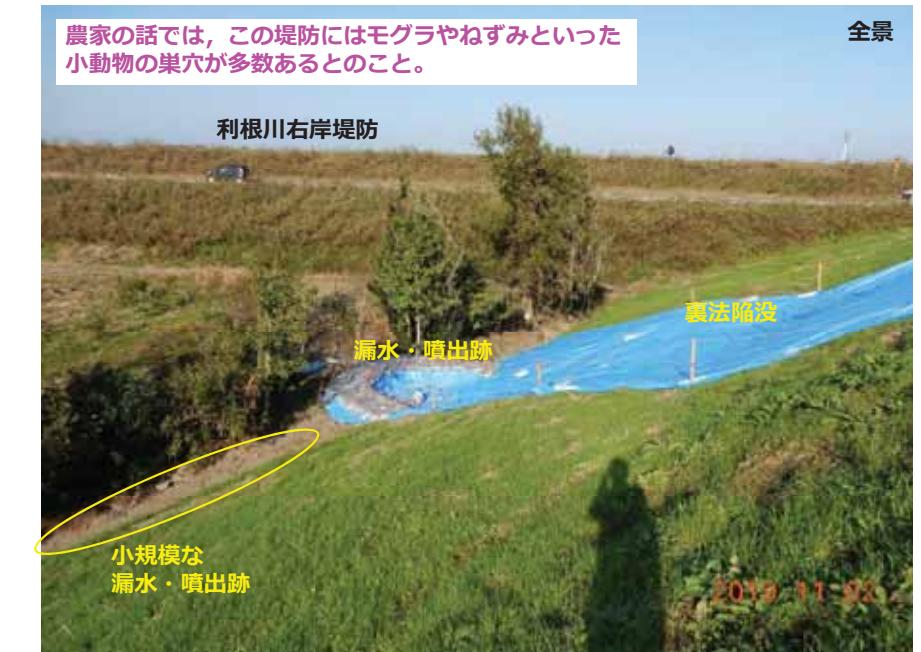
福川左岸、福川水門から400m：浸透によるパイピング

農家の話では、この堤防にはモグラやねずみといった小動物の巣穴が多数あるとのこと。

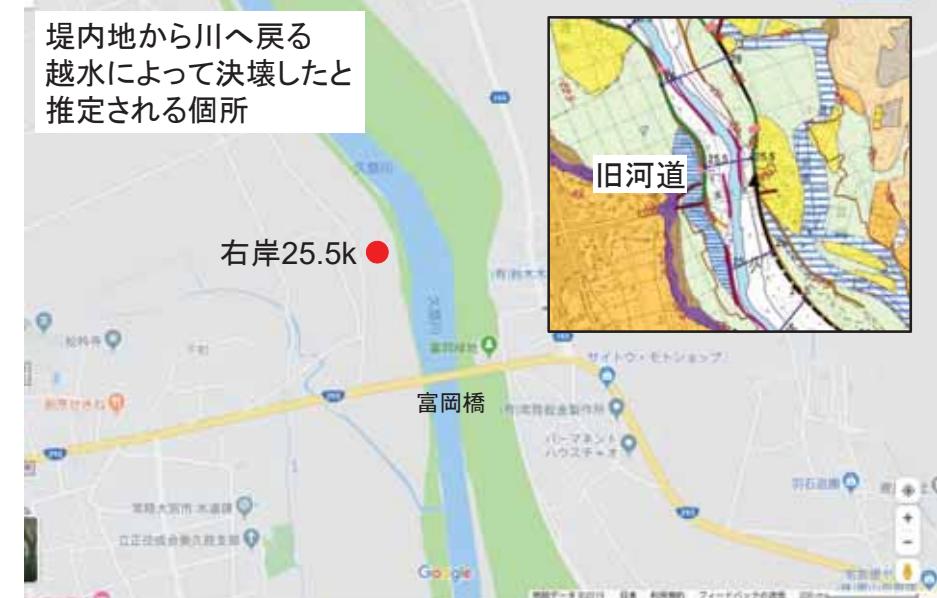
堤内地から川へ戻る
越水によって決壊したと
推定される箇所

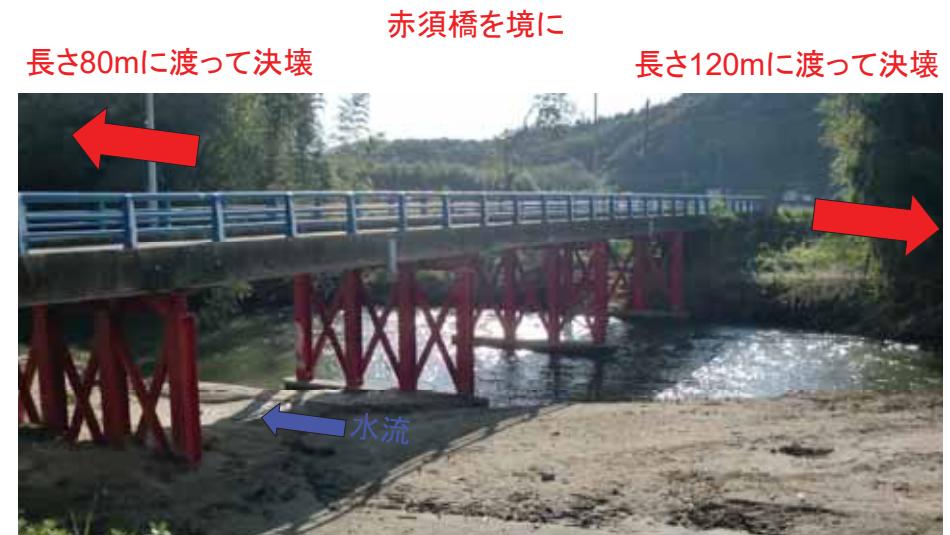
赤須橋を境に
長さ80mに渡って決壊
長さ120mに渡って決壊
短い橋ではあるが6径間であるため、流木が橋脚や橋桁に引
つかかった可能性がある。¹⁸

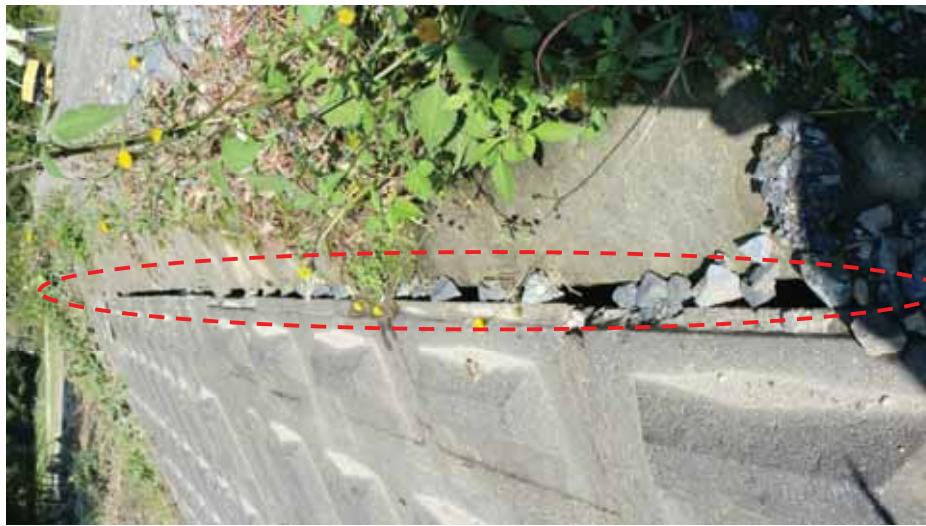
堤体表面(この箇所は堤外地側)を保護しているコンクリートの目地のずれ。このずれが拡大すると、侵食され、やがて決壊に至る恐れがある。後述するように、そのような事例も確認された。

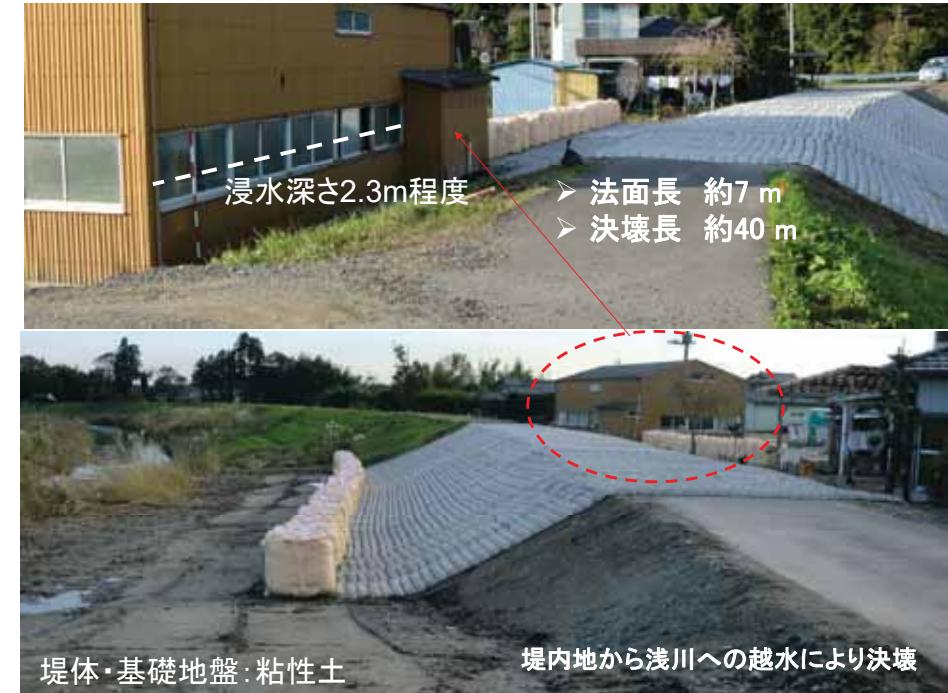
堤体・基礎地盤:粘性土

堤内地から浅川への越水により決壊

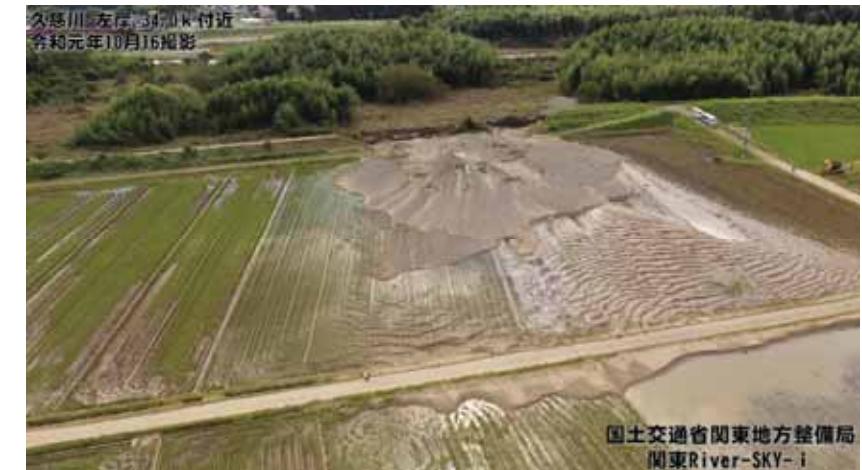
防備林が欠けている箇所で越水により決壊(目立った落堀なし)

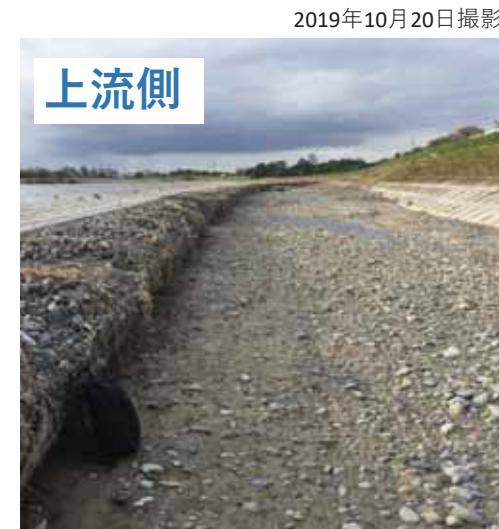
③多摩川水系多摩川(狛江市)左岸23.4k 護岸損壊

- ・低水護岸の損壊
- ・損壊距離 : 340m (国交省HPより)
- ・埋め戻し部分の洗堀
- ・かごネットやコンクリートブロックは損傷なし
- ・洗堀深さは、深いところで、1 mを超えていた

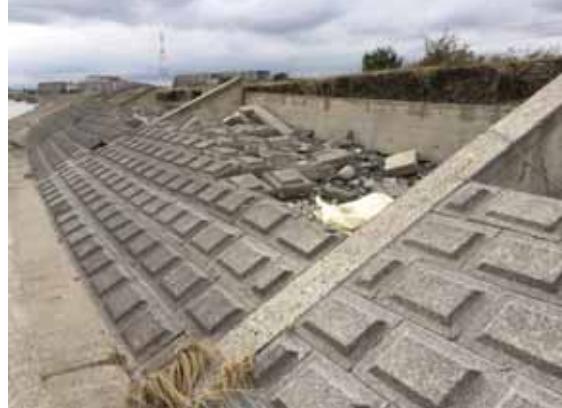
⑤多摩川水系多摩川(府中市)左岸30.6k 河岸洗掘

- ・低水護岸の損傷および洗掘
- ・高水護岸には、目立った損傷なし
