- 1. 鉱さい集積(堆積)場の被害調査
- 2. 盛土造成地の被害調査
- 3. 下水道マンホールの被害調査
- 4. 戸建て住宅の液状化による被害調査
- 5. 最近発生した不思議な地盤災害の調査

東京電機大学 名誉教授 安田 進

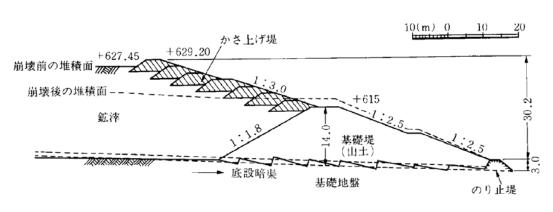
- ▶ 1週間後の1月22日に現地調査に出かけた。寒い日でたい 積場表面が凍っていたため、歩いて調査ができた。
- ▶ 初めて実物の噴砂を見て感激!
- ▶ すでに応急復旧して流出を止めてあった。

- ▶内盛式で建設されていた。
- ▶約80,000 m³の鉱 さいと堤体土が狩 野川に流出して駿 河湾まで流れり下 た。これにより狩 野川、駿河湾が 染された。

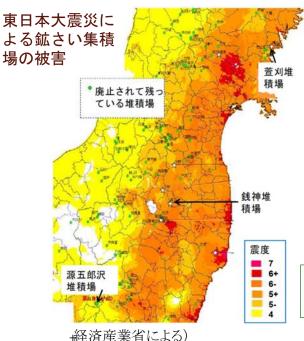
- ▶3か所の鉱さい集積場が崩壊し、集積物が流出し一部 民家や河川、鉄道、田畑への流入被害が発生。
- ▶ 萱刈たい積場では基礎堤上部の法面が幅120m, 長さ180mほど崩壊し、スライムが約1km下流まで流出して河川、田畑、住宅2戸に流入した。河川の水質汚濁(鉛, 砒素)も一時発生した。

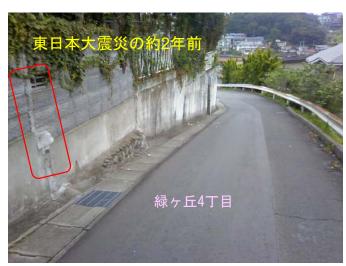
仙台市太白区緑ヶ丘4丁目

東日本大震災の約2年前に歩いていて擁壁の 補修跡が気になって撮影していた。

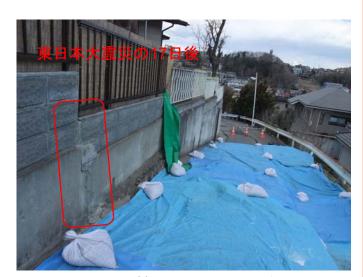
東日本大震災で被災した。調査の際に付近の住民の方に聞いたところ、1978年宮城県沖地震で被災した後、大雨の際に塀に変状が生じて補修したとのことであった。

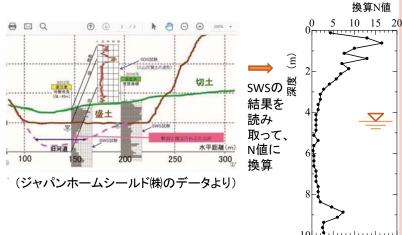
地震の数年前の地盤調査結果

- ➤ 数年前に家を建てられた時のSWS(スクリューウエイト貫入)試験の結果をN値に換算してみると、表層のN値は5程度以上あるのに対し、GL-4m~GL-8m付近は換算N値がほとんどゼロ。
- ▶ 地下水位はGL-3.5mと深い。
- この深さでN値が小さいのは不自然→地震前から空洞があいていたのではないかと考えられる

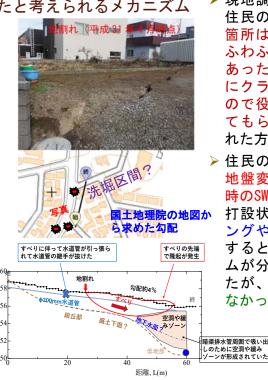
水道管の破損により土砂を流 したと考えられるメカニズム

- ▶ 暗渠排水管の接合部が施工後に徐々にはずれ、 そこから土が排水管に流れ出し、地震前から 空洞が形成されていたのではないか。
- ▶ 地盤のすべりにともなって水道管に引張力が 働いて破損し、流れ出した水道水で洗堀区間 の土砂を流したのではないか

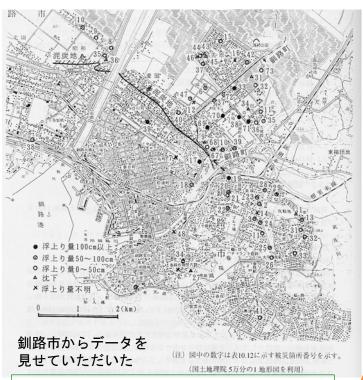
- ▶ 泥炭地盤の地区であり、液状化するような緩い砂層はないのになぜ浮き上がったのか?
- ▶ 下水道管渠も浮き上がっていた。

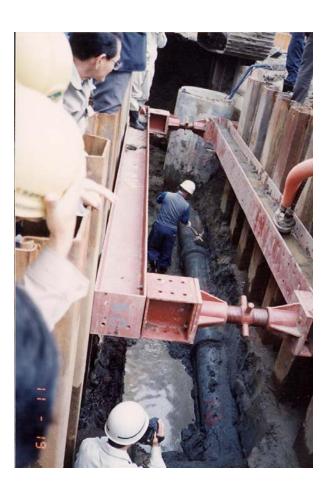
土木研究所で 行われた地震 後の掘削調査

埋戻し土の液状化によりマン ホールや下水管が浮き上がる 事が明らかになった。

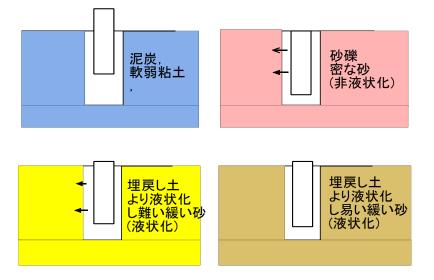
周囲地盤の土質などが与える影響

- ▶ 周囲が軟弱粘性土地盤だと埋戻し土の 施工がし難く緩くなってしまう。
- ▶ 周囲が軟弱粘性土だと震動中に非排水 状態になり、周囲地盤へ過剰間隙水圧 が消散し難い。

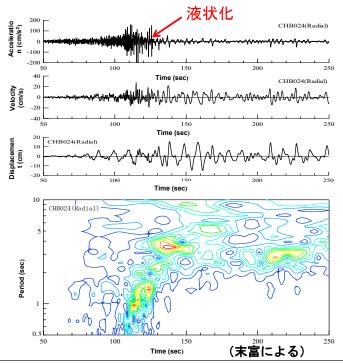
- ▶ K-NET稲毛(液状化発生)地点の加速度記録を積分して変位波形を求めると、液状化発生後に約30cmの大きな変位振幅の揺れが1分以上生じていた。
- ▶ 地震動の継続時間が長かったので、液状化が発生したあとも揺すられ続ける"揺動" 現象が生じて、管路の接手のはずれやマンホールのずれが生じたのではないか。

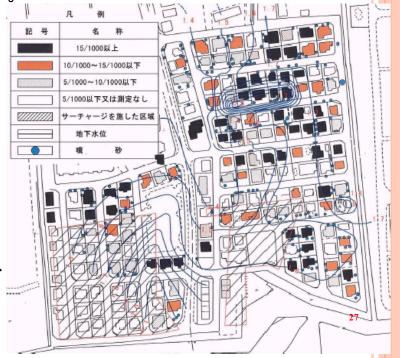
- ▶ 液状化して家がめり込み沈下し傾いていたが、 住民の方は感じておられなかった。
- ▶ 10日位たって住民の方々がめまいや吐き気がするとのことで出かけて説明会を開いた。

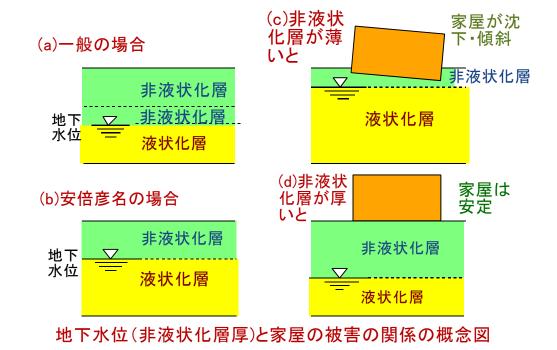
地下水の深さと家屋の傾斜角の関係

- 地下水はGL-0.8m~2.1mと浅かった。
- ばらつきは大きいが一般に地下水が浅い家屋ほど傾斜は大きかった。
- 井戸水を汲み上げている家では地下水 が深かった。

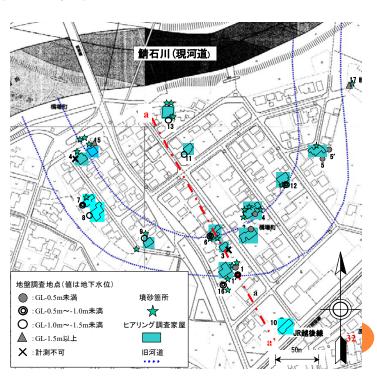
2000年鳥取県西部地震で被災した米子市安倍彦名団地の地下水位と家屋 の被害の関係との比較

地下水位が浅いと被害が甚大で、 深いと被害がなかった。

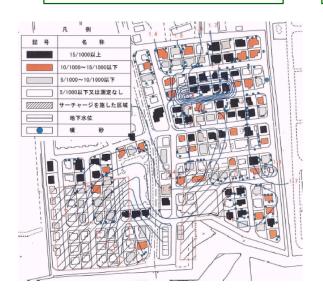
柏崎でも同様な関係を調べたら、 地下水位が深いと被害がなかった。

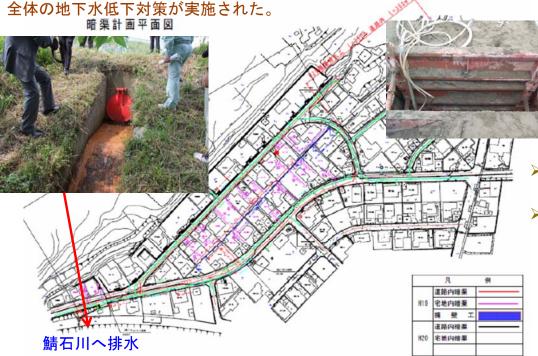
復旧にあたって柏崎市山本団地の方々がとられた対応

- 地区全体の地下水位 が約2m程度低下。
- この対応事例が東日本大震災後の関東地方の復興に大いに参考にされた。

地震後に大規模盛土造成地滑動崩落防止事業を適用して柏崎市と共に暗渠管設置による地区

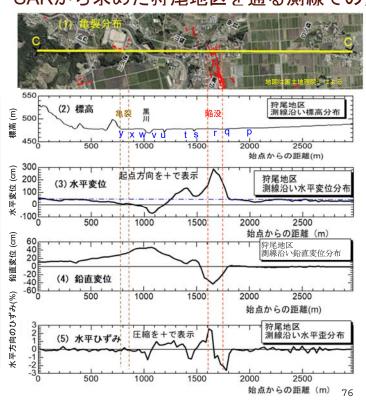
SARから求めた狩尾地区を通る測線での変位・ひずみ分布

- ☆全体に40cm程度北西 側(図中左)に水平 変位が発生した。
- ☆q地点からu地点付近 までの範囲が局所的 に北西側に変位した
- ☆その内r地点付近はさらに2.5mほど大きく変位して、そこに大きな引張りひずみが生じたと考えられる。
- ☆v~y地点付近までは 南東側に少し変位したため、両者の中間のt~x地点付近で両 者の動きがぶつかり 合って盛り上がっと考えられる³

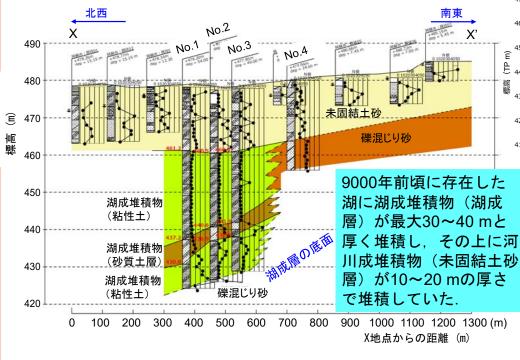
湖成層の自然含水比,液性・ 塑性限界の深度分布

- - ☆湖成層は珪藻と軽石を 含む粘性土で、自然含 水比は200~300%と非 常に高い(液性限界よ り高い).
 - ★三軸圧縮試験の強度は ある程度高いが、一旦 練返すとドロドロの状態になる鋭敏な粘性土 である.

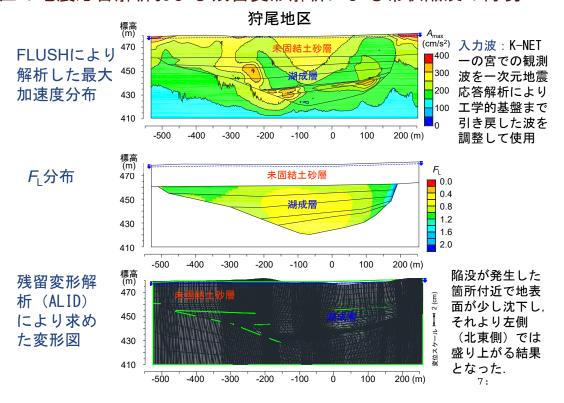
狩尾地区の地震応答解析および残留変形解析による帯状陥没の再現

- ①9,000年前頃に形成されていた湖に、珪藻や軽石を含む間隙比の大きい火山成粘性土の湖成層が 堆積していた。
- ②湖成層の底面はお椀状になり, さらに地表面も中央に向かってわずかに傾斜している地区もあった.
- ③地震動によって湖成粘性土のせん断剛性が急減し、下面傾斜に沿って中央部に回り込むようにせん断変形し、中央は盛り上がった。
- ④この変形によりかつての湖の両側の縁付近に局所的な水平変位が生じ、表層の未固結土砂層が水平に引っ張られ、陥没やクラックが発生した。

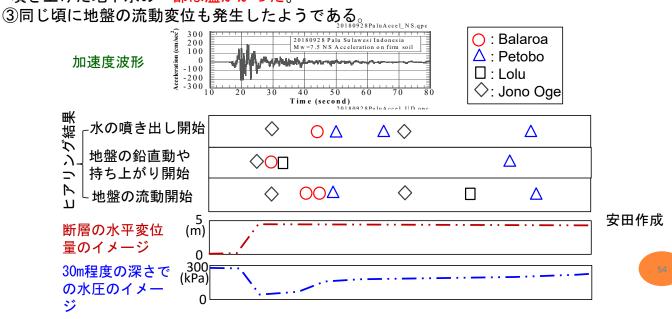
住民からのヒアリング結果の概要

- ① 水平揺れが終わったと同時に大きな鉛直動や盛り上がりが発生した。持ち上がった時間は 10秒程度。地盤の唸りや壊れる音が発生した。
- ② 地震の水平動が終ったと同時とか2分程度以内に地下水が噴き上げたり湧き出したりした。 噴き上げた地下水の一部は温かかった。

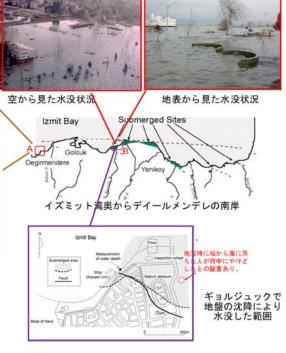
- ▶ ディールメンデレでは海岸線 の間口250~300 m、奥行き 100mあまりの地盤が海側に向 かって流失し、公園やホテル などの構造物を巻き込んで数 百人の人的被害を出した。
- ▶ デイールメンデレでは10~20 m程度の厚さで海底の滑りが 発生していた。原因として、 ①海岸に扇状地性の砂礫層が 堆積し、②安息角に近い勾配 で堆積、③地震により砂礫層 に慣性力が加わりすべったの ではないかとまず考えられた。
