関東地震による液状化被害

関東学院大学工学総合研究所
若松 加寿江

1923年関東地震による液状化発生地点

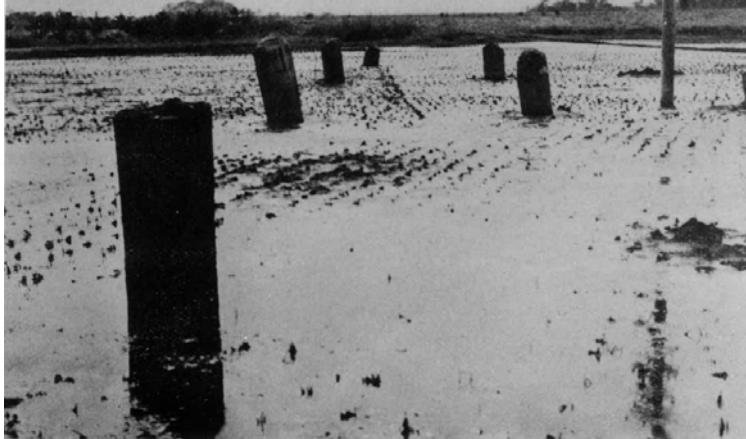
茅ヶ崎市下町屋の水田中に出現した
鎌倉時代の橋の橋脚

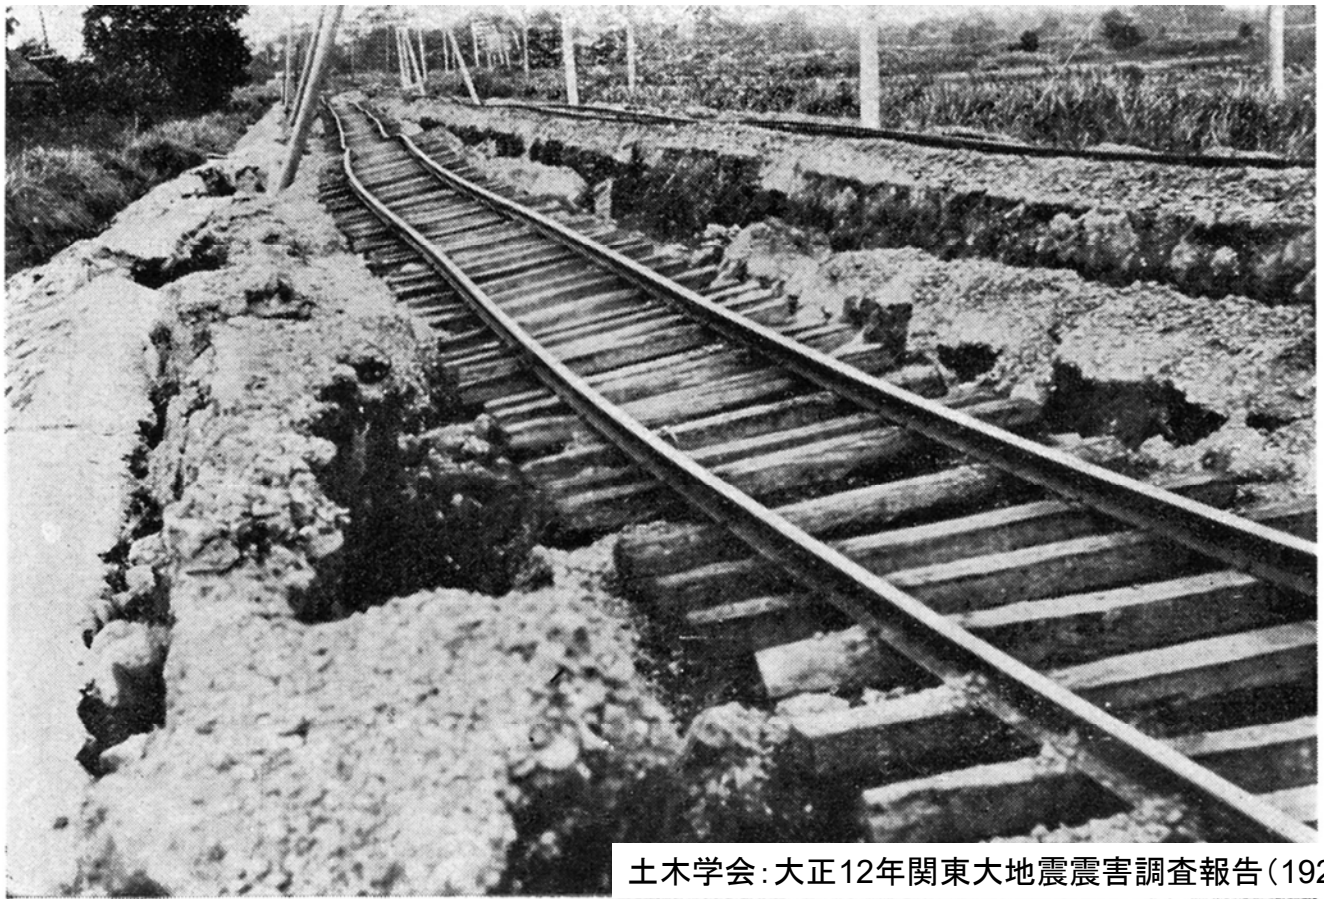
東海道線被害(茅ヶ崎市中島)

國有鐵道 東海道本線茅ヶ崎馬入川間築堤の大罅裂

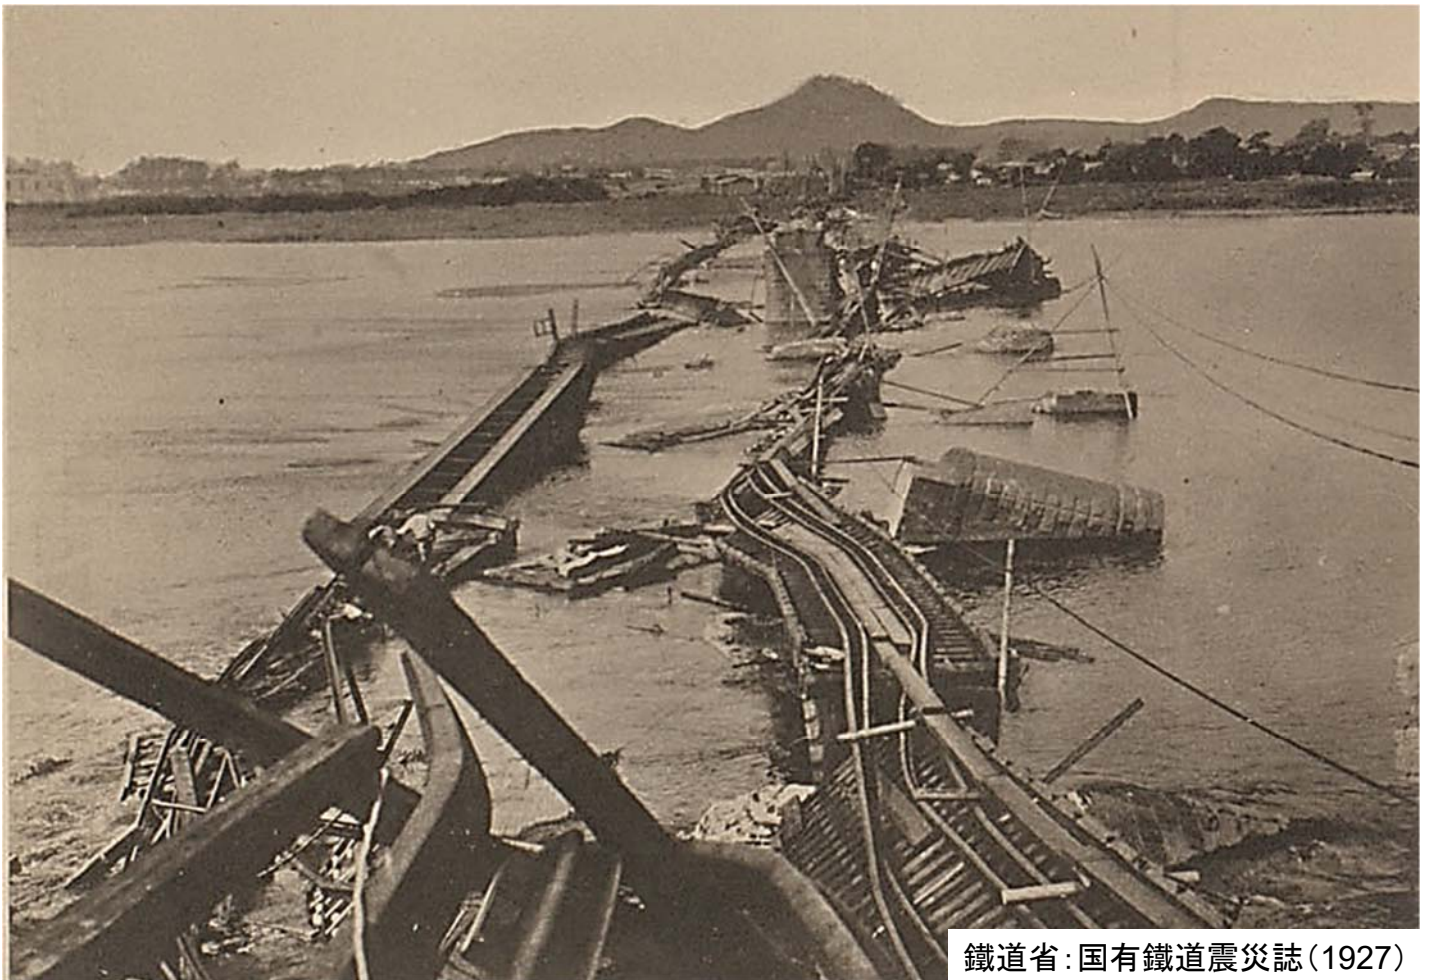
東海道線馬入川橋梁の被害

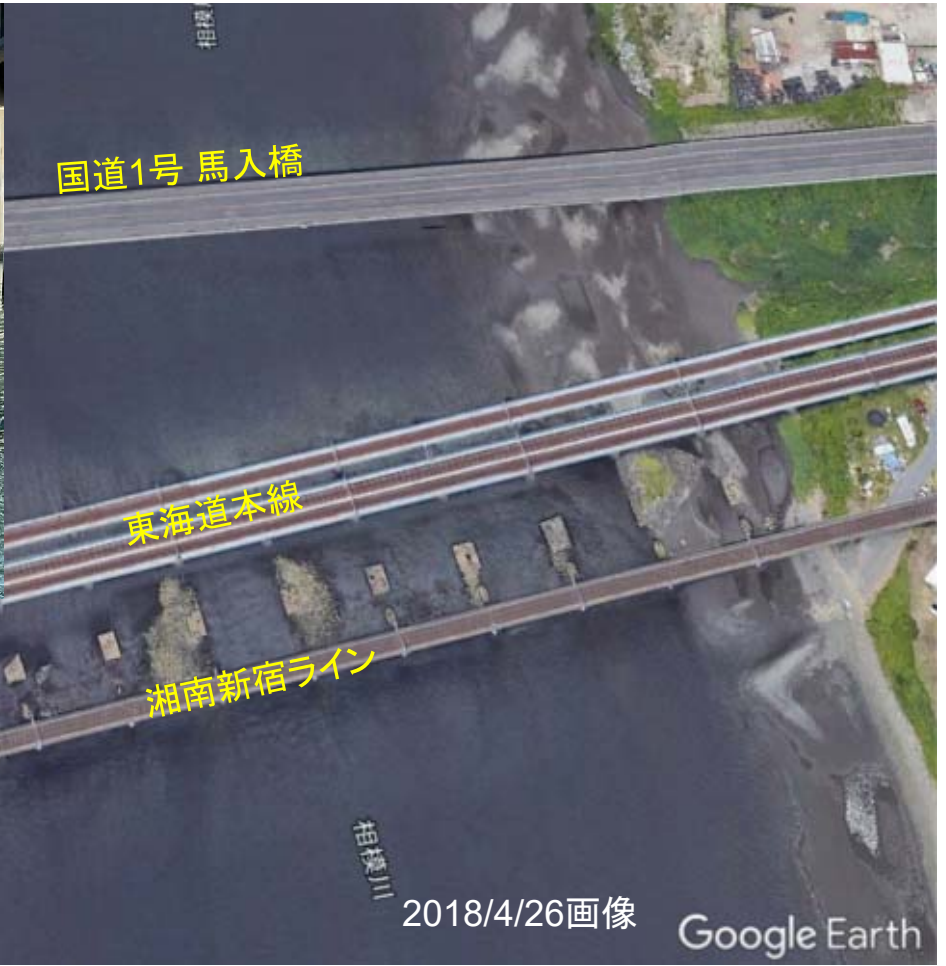
現在も残る被災した鉄道橋の橋脚基礎部

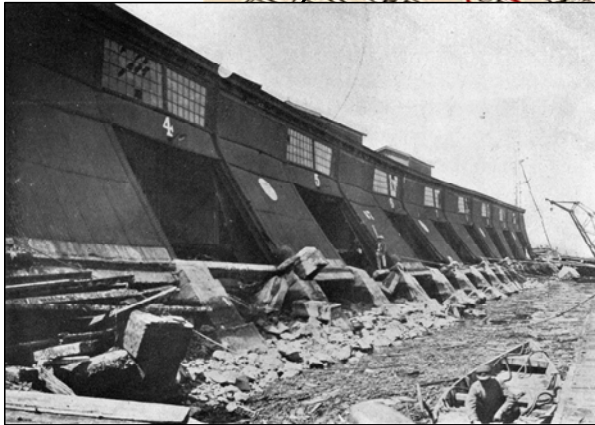
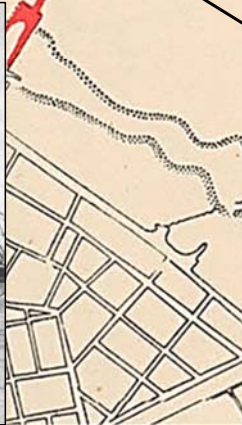
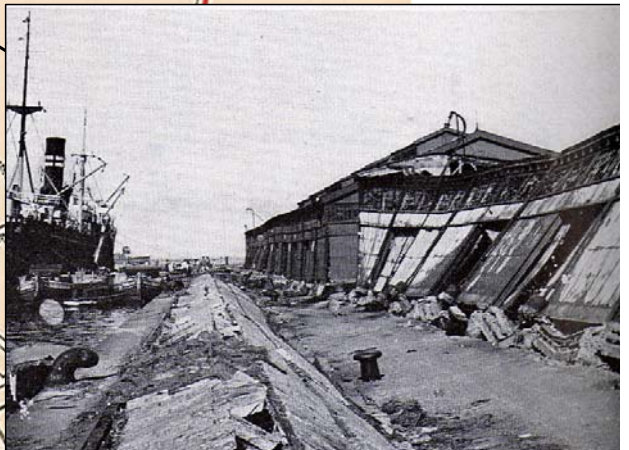
横浜港新港埠頭の岸壁被害

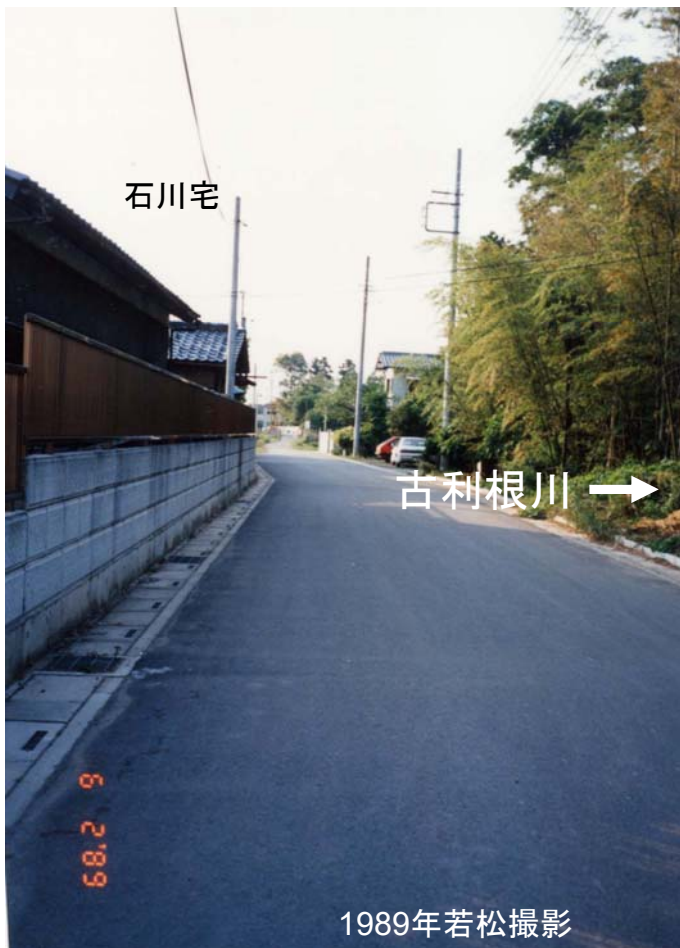
川久保413番地石川喜蔵宅前の道路

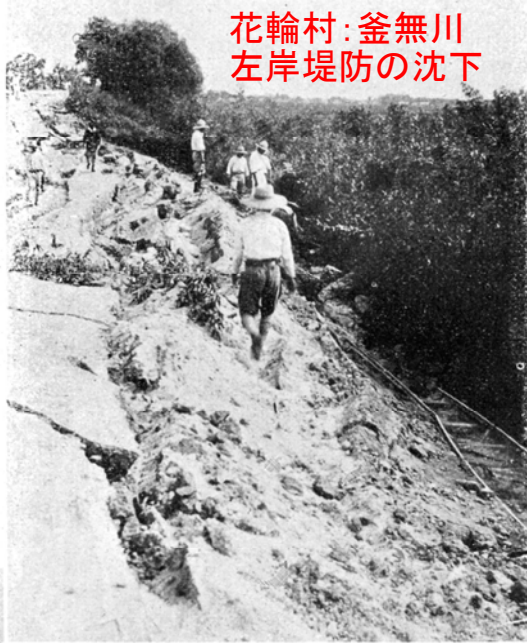
花輪村:釜無川
左岸堤防の沈下

山梨縣中巨摩郡花輪村堤防の沈下
