地盤工学会関東支部

「関東大震災100年シンポジウム」

関東地震(1923)による土砂災害の概要と復旧・復興に果たした神戸の役割

井上 公夫

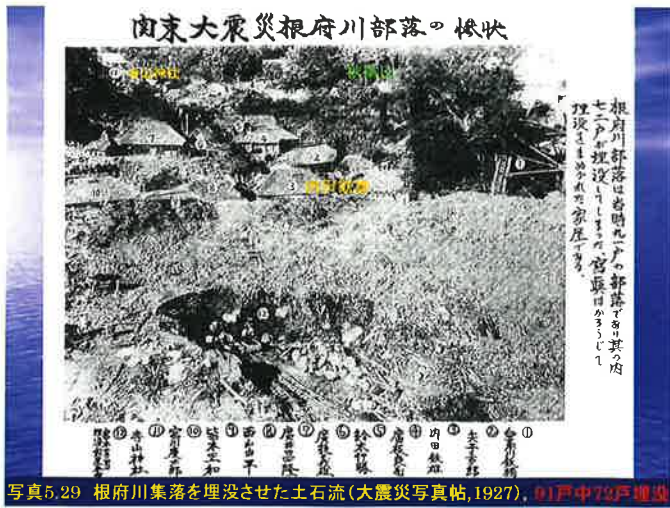
写真5.29 根府川集落を埋没させた土石流(大震災写真帖,1927), 91戸中79戸埋没

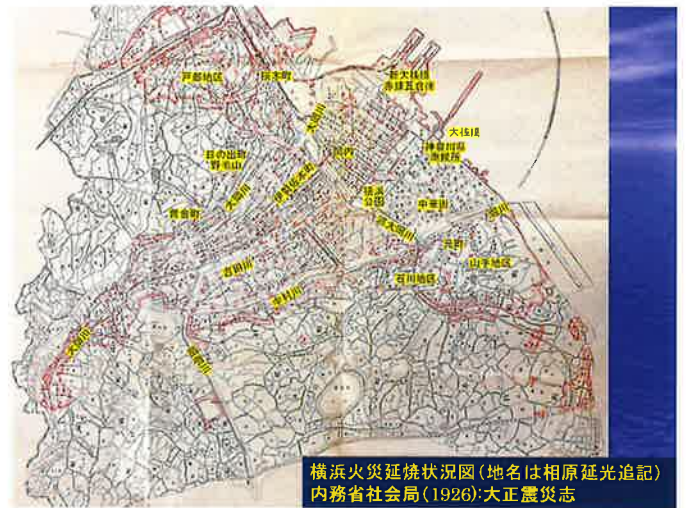
横浜火災延焼状況図(地名は相原延光追記) 内務省社会局(1926):大正震災誌

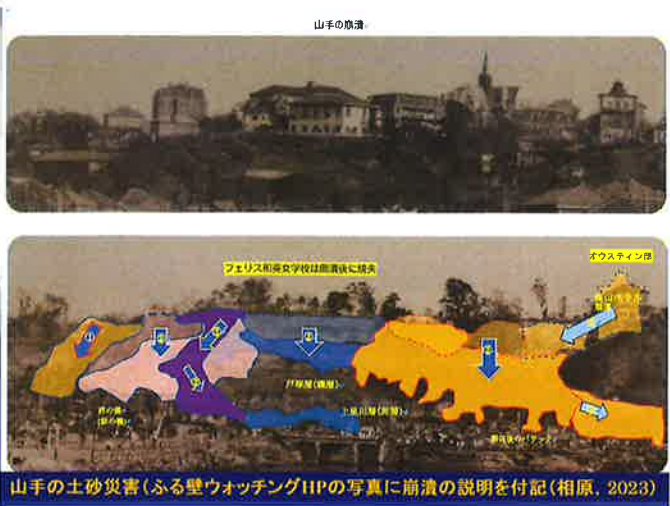
山手の土砂災害(ふる壁ウォッチングHPの写真に崩壊の説明を付記(相原, 2023))

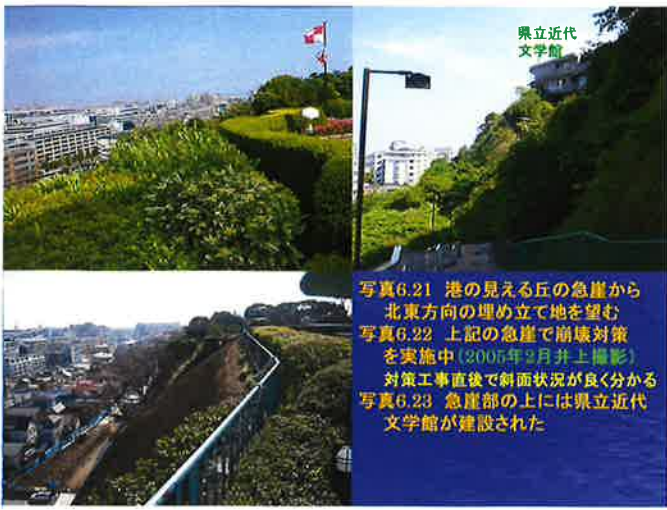
写真6.21 港の見える丘の急崖から北東方向の埋め立て地を望む
写真6.22 上記の急崖で崩壊対策を実施中(2005年2月井上撮影)
対策工事直後で斜面状況が良く分かる
写真6.23 急崖部の上には県立近代文学館が建設された

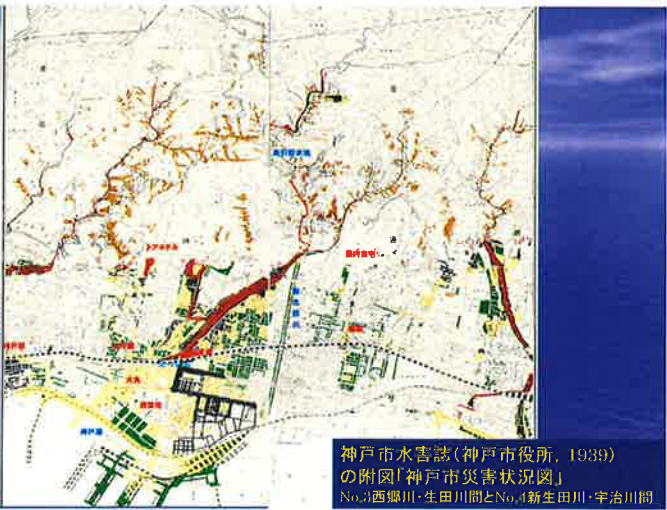
神戸市水害誌(神戸市役所, 1939)の附図「神戸市災害状況図」
No.3西郷川・生田川間とNo.4新生田川・宇治川間

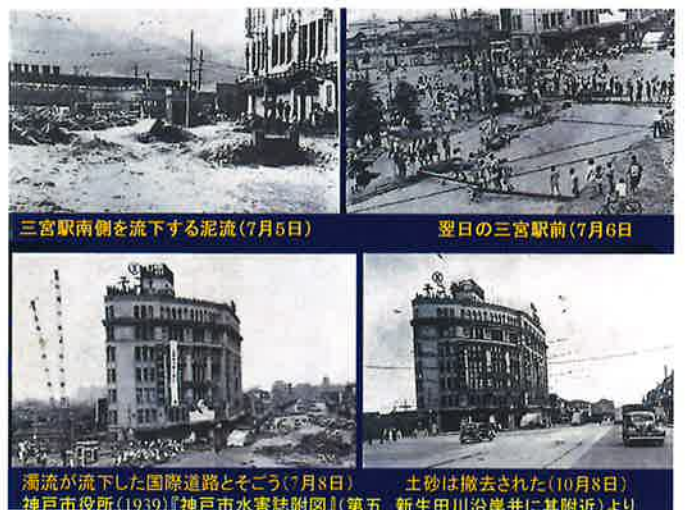
三宮駅南側を流下する泥流(7月5日)

翌日の三宮駅前(7月6日)

泥流が流下した国際道路とそごう(7月8日)

土砂は撤去された(10月8日)
神戸市役所(1939)『神戸市水害誌附図』(第五、新生田川沿岸に基附近)より

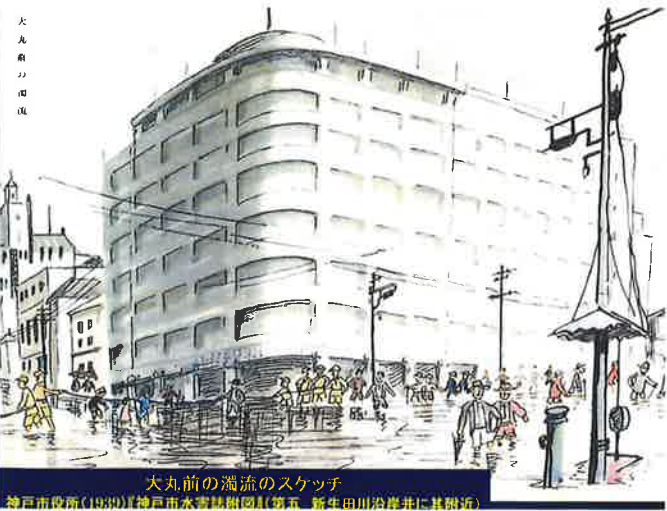
大丸前の濁流のスケッチ
神戸市役所(1939)『神戸市水害誌附図』(第五、新生田川沿岸に基附近)
