地盤工学会関東支部

令和元年台風19号による関東地方の  
地盤被害調査 報告会

2019年11月20日

調査団長 東畑郁生

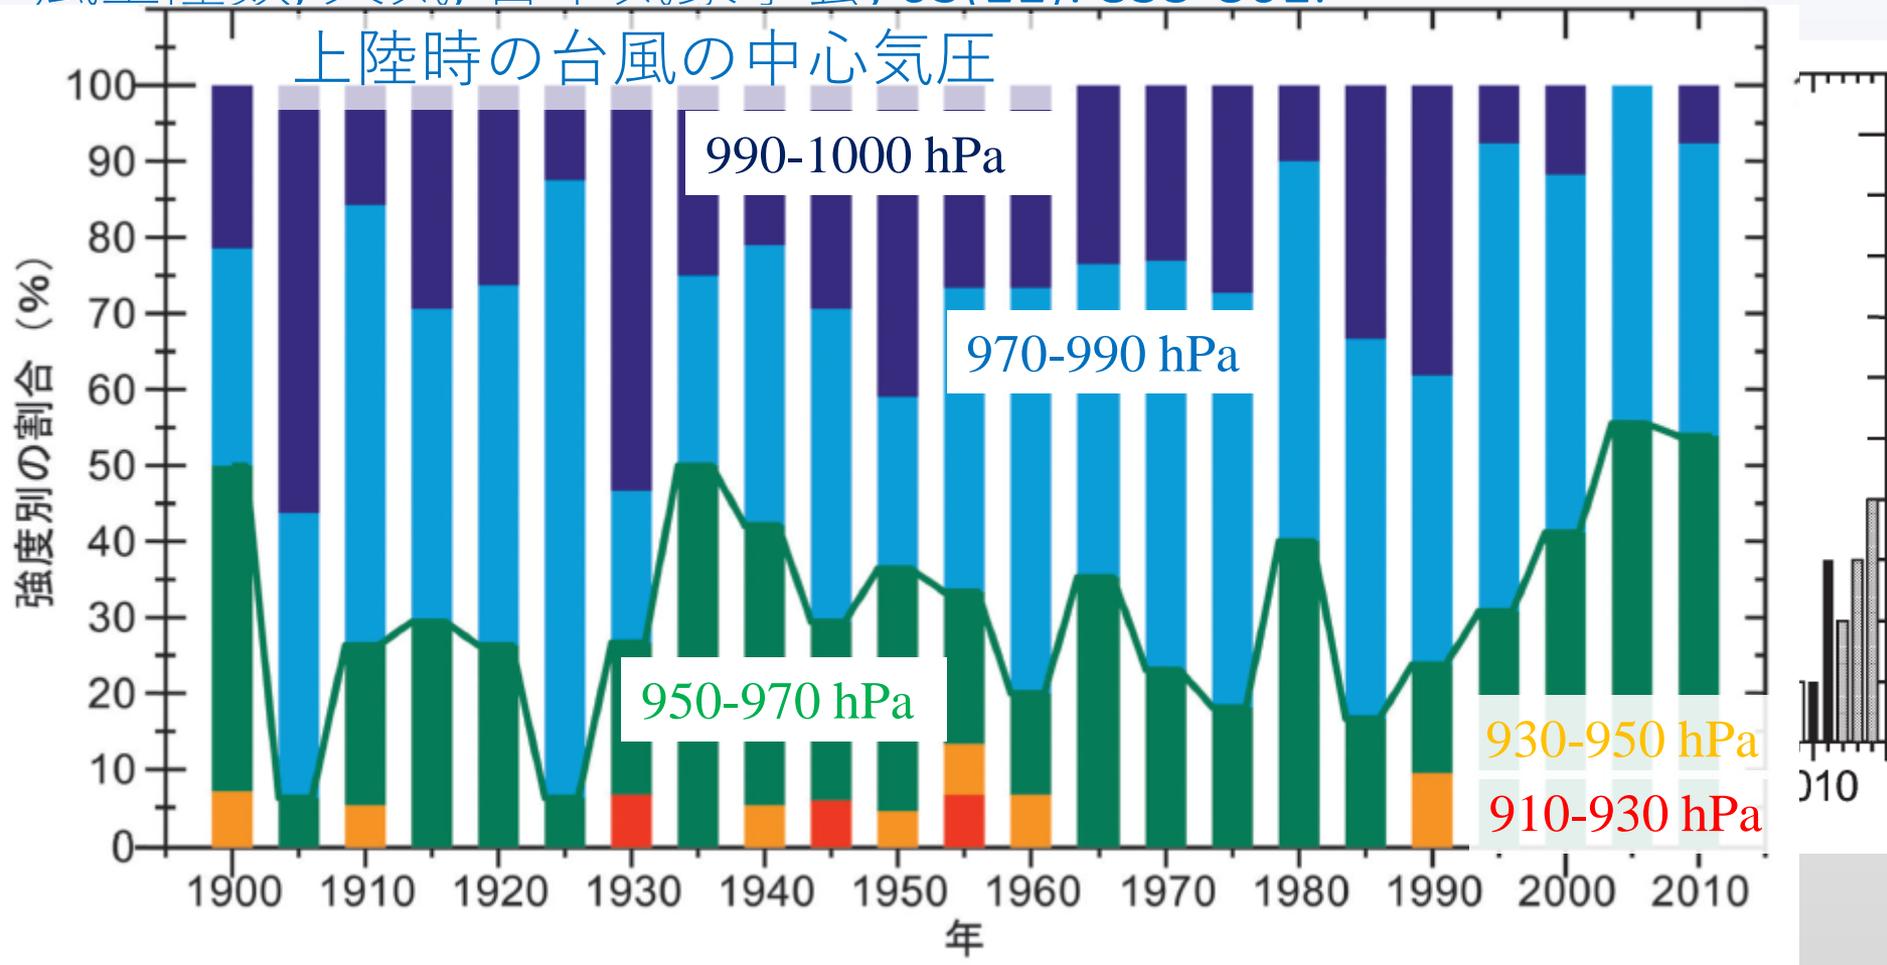
# 日本に上陸した台風に関する研究

熊澤・筆保・久保田 (2016) 1900年から2014年における日本の台風上陸数, 天気, 日本気象学会, 63(11): 855-861.

5年ごとで見ると、1970年以降、上陸時の気圧が高まっている。

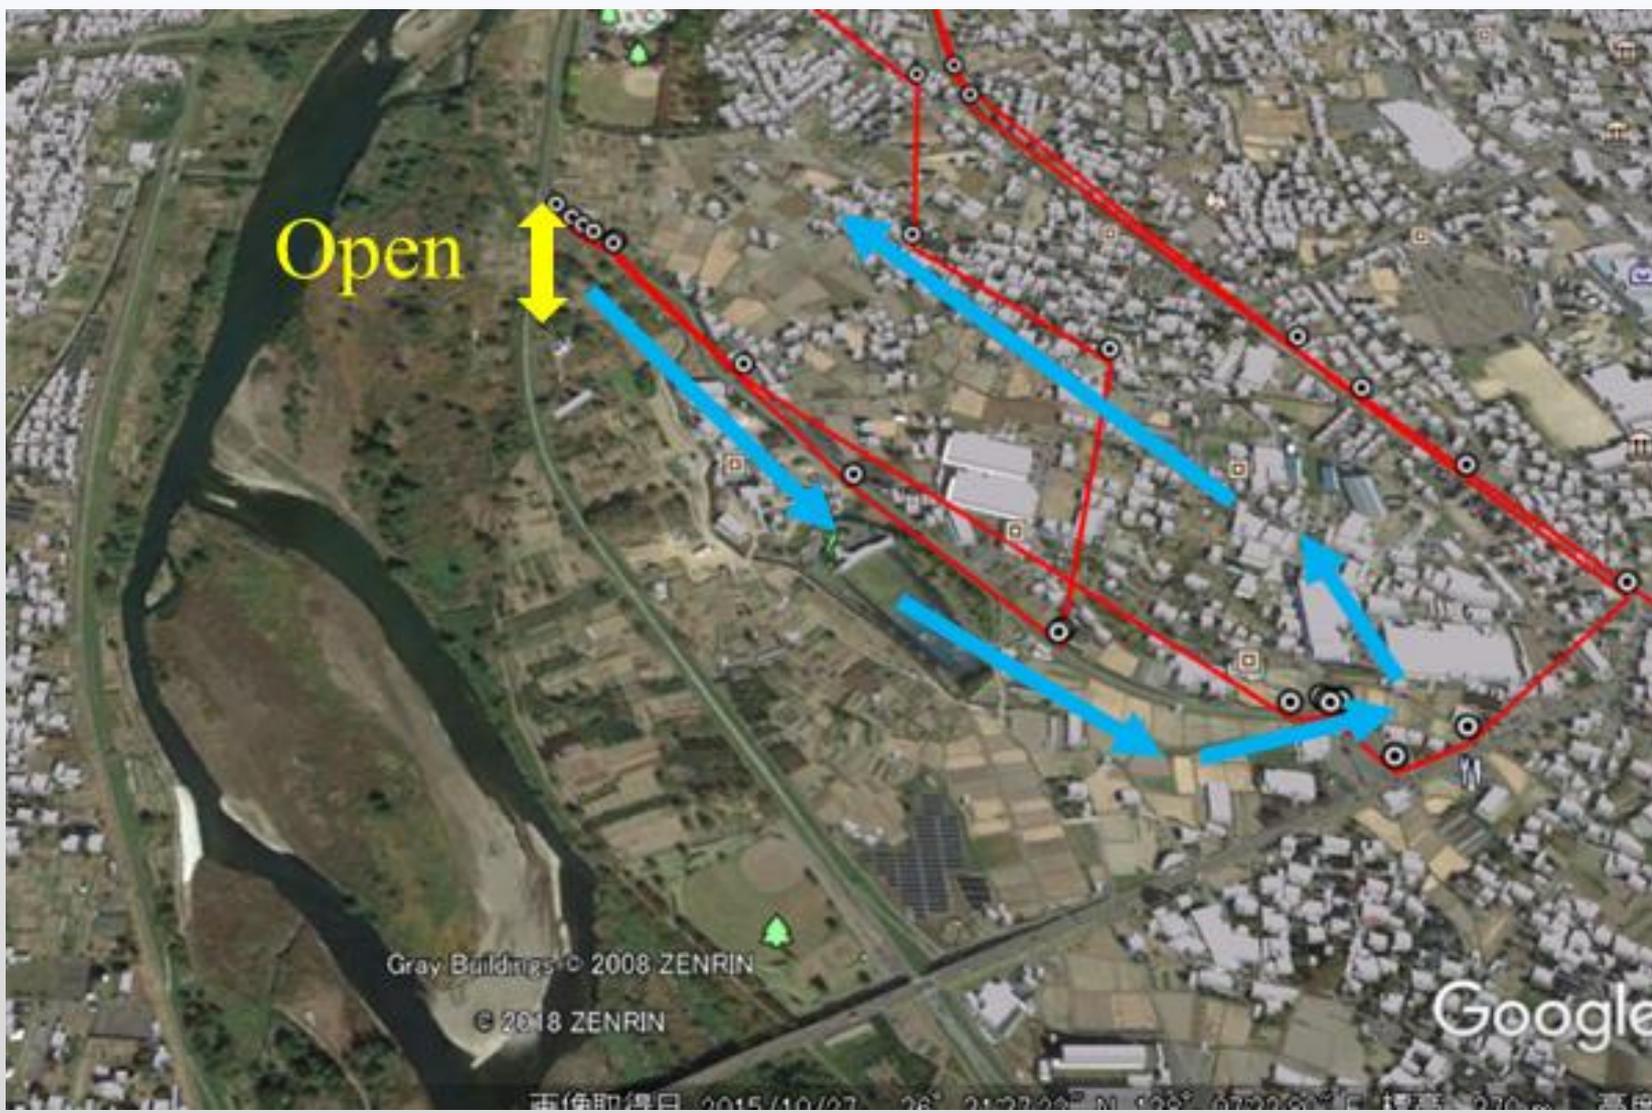
千曲市

# 霞堤開口部からの浸水を被害とみなすのか？

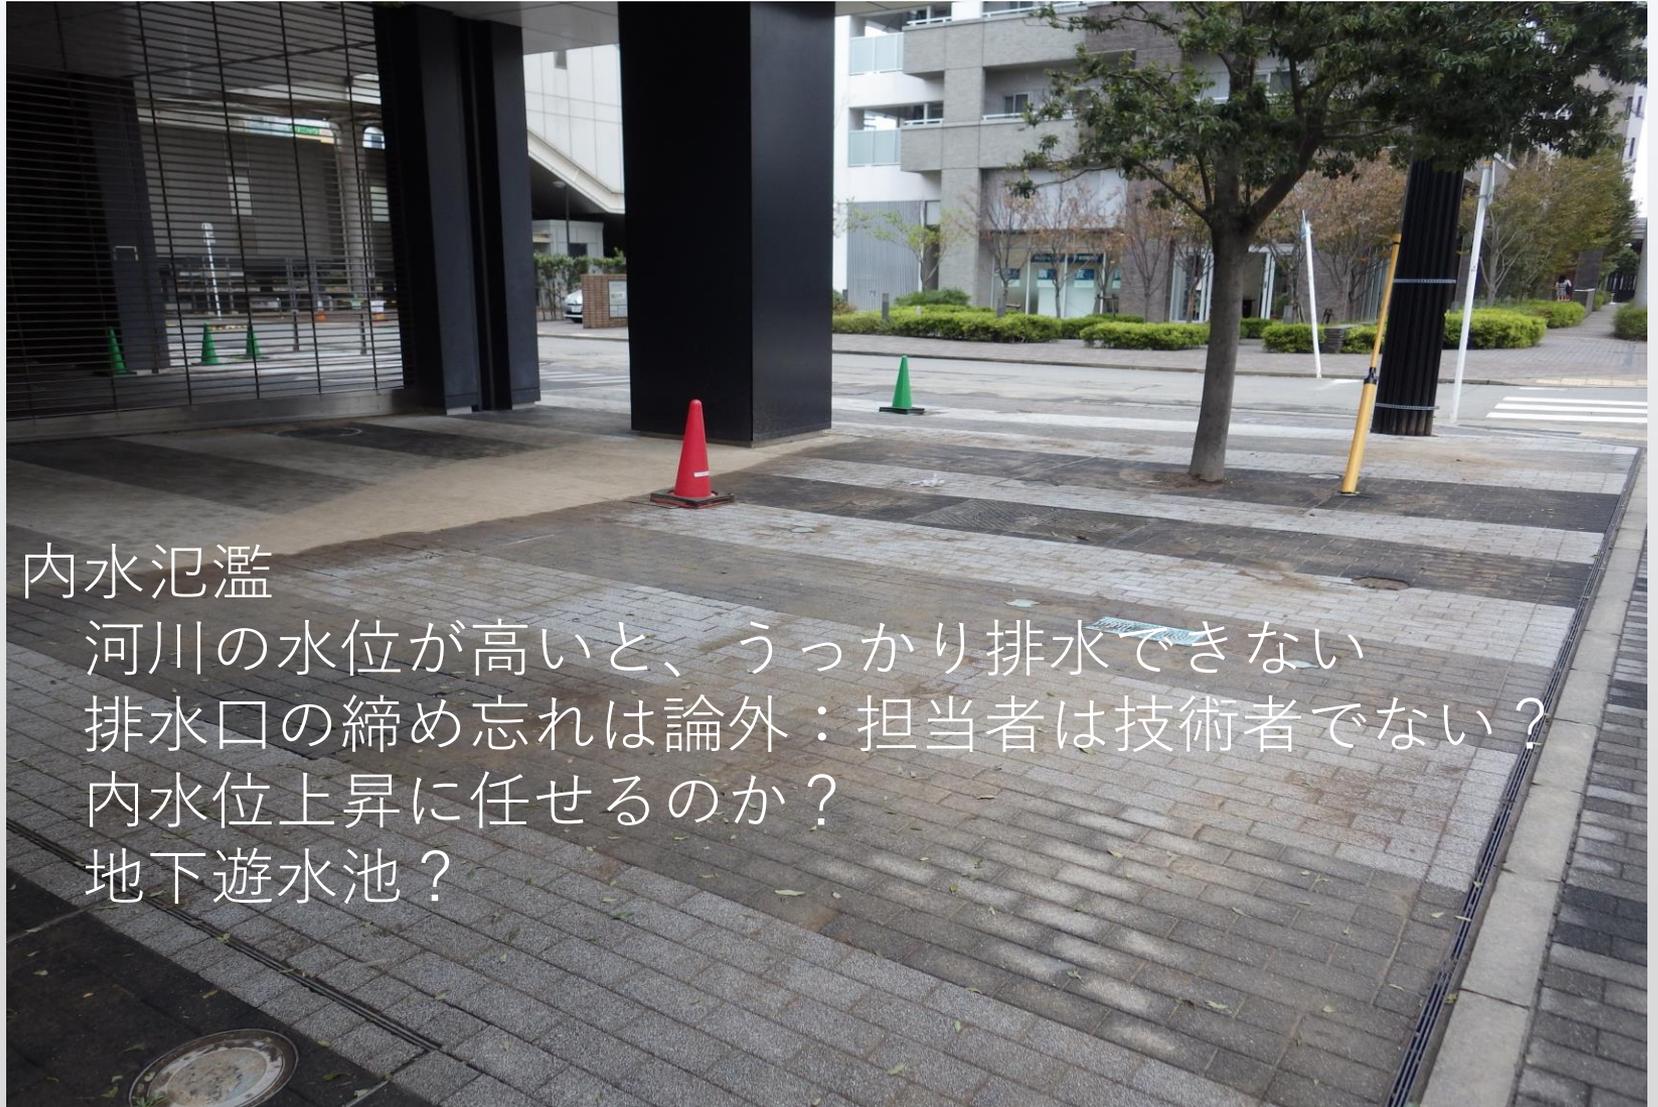
## 内水氾濫

河川の水位が高いと、うっかり排水できない

排水口の締め忘れは論外：担当者は技術者でない？

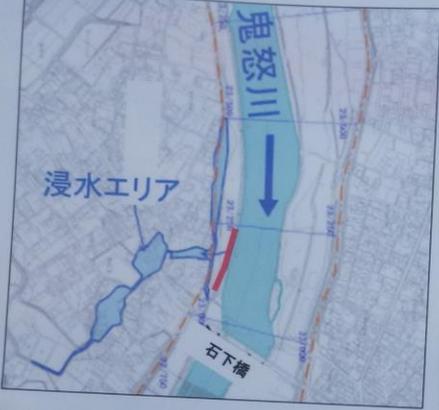
■ 浸水被害の状況

鬼怒川  
浸水エリア  
石下橋

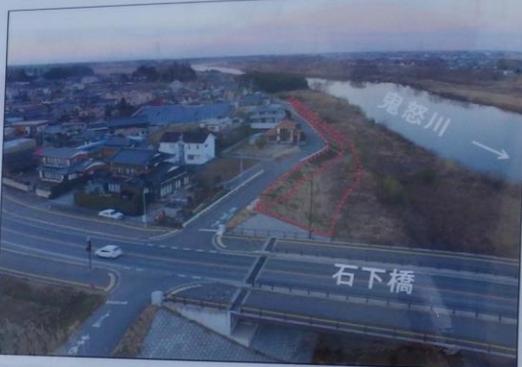
■ 工事着手前 (H29.2)

鬼怒川  
石下橋

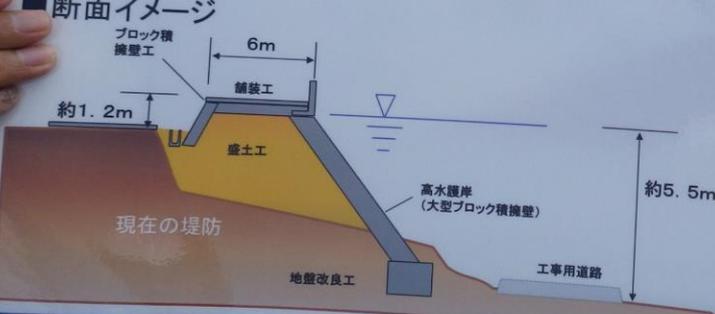
■ 断面イメージ

ブロック積換装工  
舗装工  
盛土工  
地盤改良工  
高水護岸(大型ブロック積換装壁)  
工事用道路

約1.2m  
6m  
約5.5m

現在の堤防

- 堤体内部の地盤改良は土堤原則からは外れる？
- 「仮」復旧とすれば、川裏側に補強土を使用するなど、高さ確保がいろいろ可能ではないか？

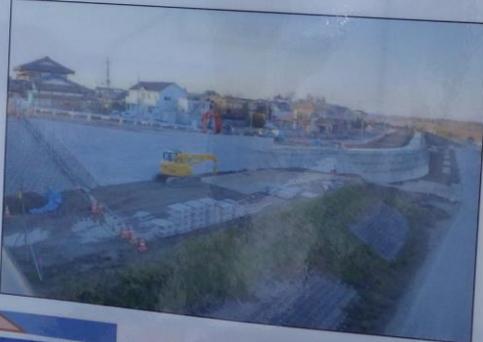
■ 現在 (H29.12)

鬼怒川

鬼怒川緊急対策プロジェクト
