# 「令和元年台風19号による関東 地方の地盤被害調査報告会」

## 斜面災害について

2019年11月20日(水)

### 斜面WG

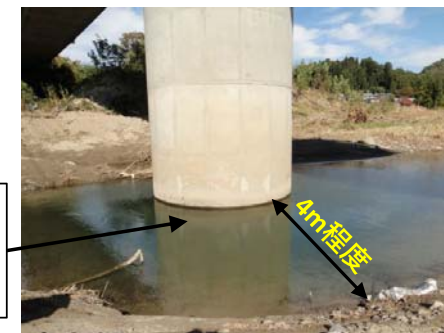
宮平橋橋梁下部付近の状況画像③  
・ピア近傍は水面より2m以上?の洗堀

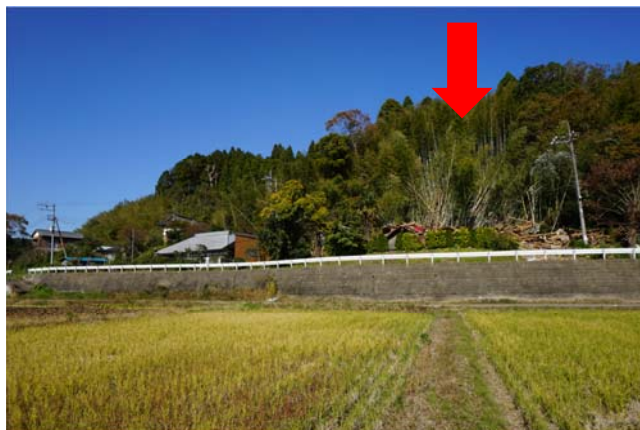
竹藪の表層崩壊  
で家屋倒壊

2019年10月25日13時  
崩壊発生  
千葉市緑区板倉町  
死者1名(住民)
