**「令和元年台風19号による関東地方の
地盤被害調査報告会」**

河川橋脚の洗掘

**東京大学大学院
渡邊健治**

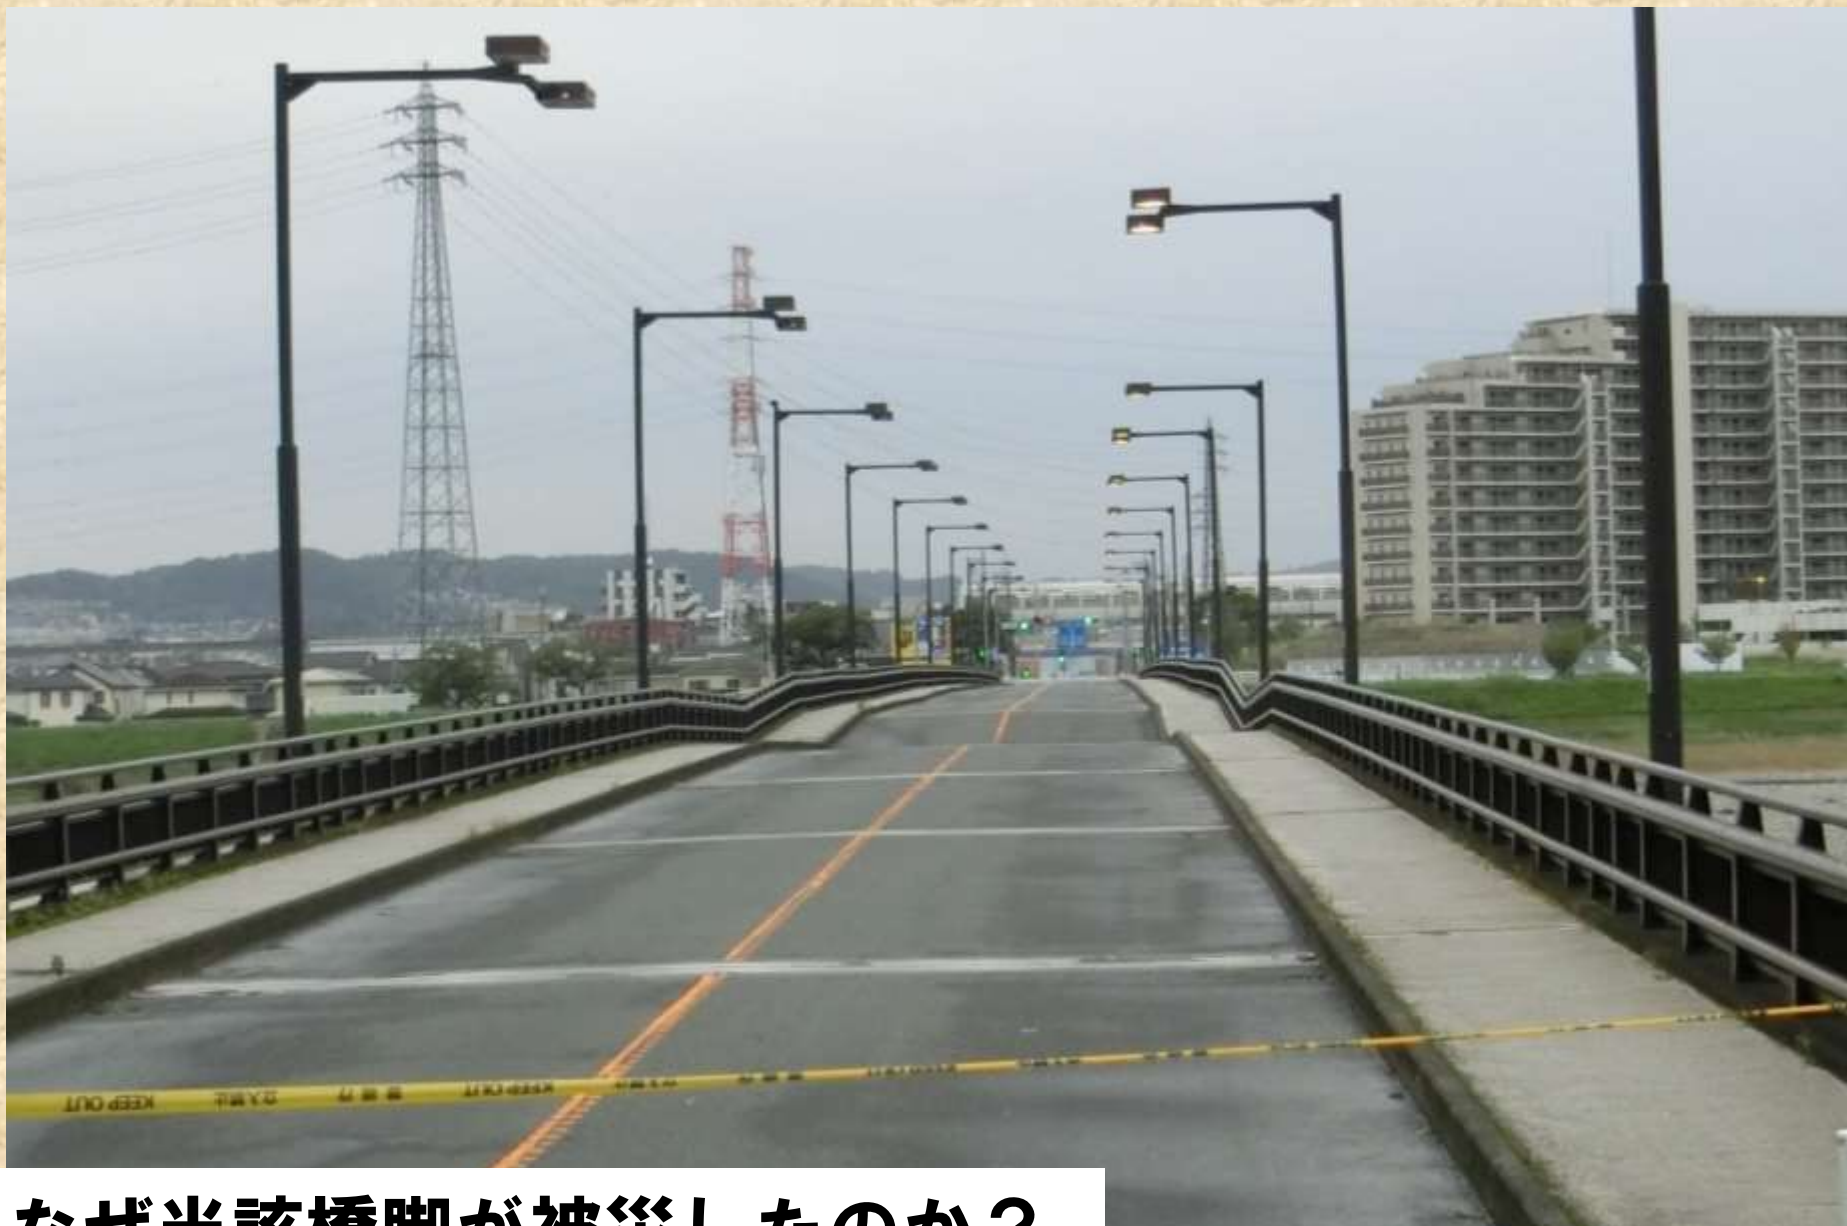
都道256号八王子国立線(日野橋橋梁)

なぜ当該橋脚が被災したのか？

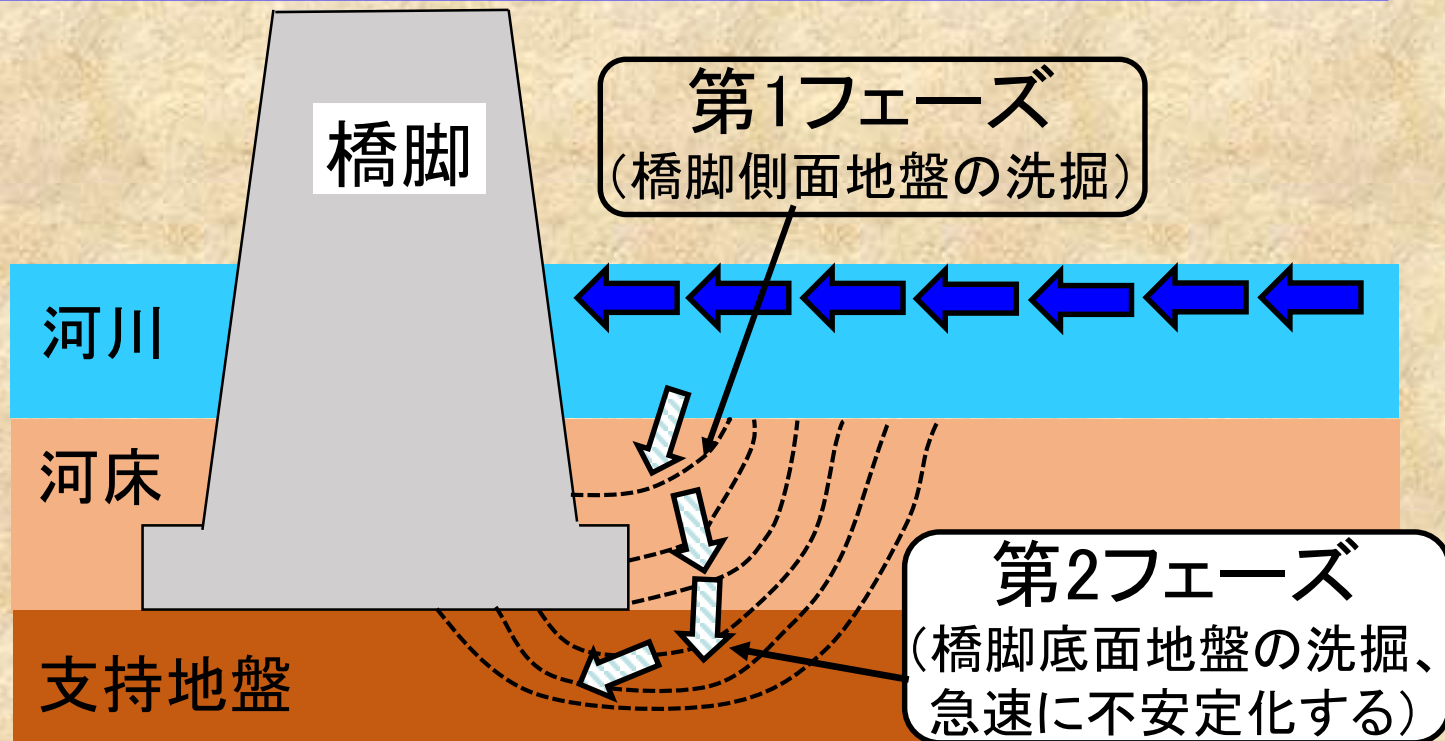
洗掘リスクの評価に関する課題

ポイント

● 洗掘深さの評価

→ 地盤はどの程度、掘られるのか？
(浸食問題)

● 橋脚の不安定化の評価

→ どの程度の洗掘で不安定化する
のか？ (支持力問題)

メンテナンスの在り方
水位規制値の考え方
→ 河川工学の知見も必要
