- 1. 鉱さい集積(堆積)場の被害調査
- 2. 盛土造成地の被害調査
- 3. 下水道マンホールの被害調査
- 4. 戸建て住宅の液状化による被害調査
- 5. 最近発生した不思議な地盤災害の調査

東京電機大学 名誉教授 安田 進

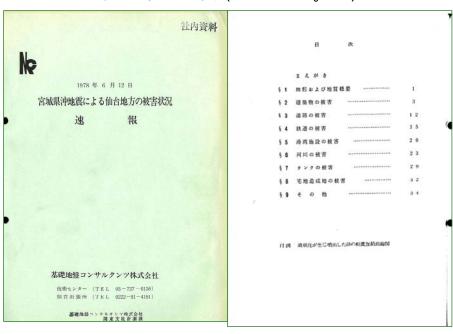
(1) 1978宮城県沖地震 (6月12日、M」=7.4)

- ▶ 夕方地震発生、すぐ車を用意して出発、翌朝仙台着。
- ▶基礎地盤コンサルタンツとしては初めての報告書を作成、配布したが。。。

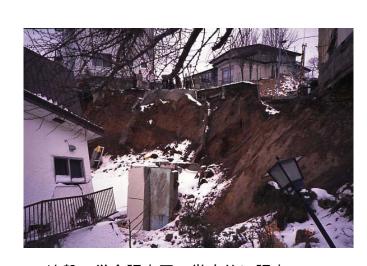
(2) 1993年釧路沖地震 (1月15日、M_J=7.8)

- > 地盤工学会調査団で徹底的に調査。
- ▶ 開析谷には軟弱の粘性土や泥炭が堆積。
- ▶ 地表面は凍結。とにかく寒かった...

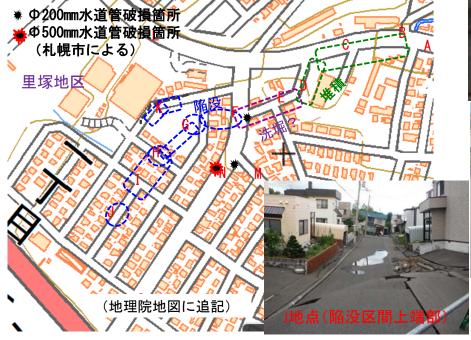
盛土範囲、暗渠排水管および三里川 ボックスの位置

(4)2018年北海道胆振東部地震(9月6日、Mj=6.7) により発生した陥没被害

暗渠排水管の経年劣化で空洞が形成さ れていたと考えられるメカニズム

- ▶ 暗渠排水管の接合部が施工後に徐々にはずれ、 そこから土が排水管に流れ出し、地震前から 空洞が形成されていたのではないか。
- ▶ 地盤のすべりにともなって水道管に引張力が 働いて破損し、流れ出した水道水で洗堀区間 の土砂を流したのではないか

水道管の破損により土砂を流 したと考えられるメカニズム

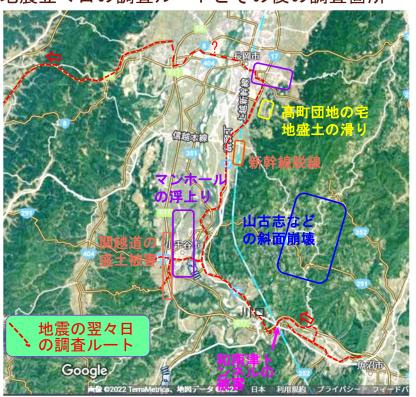
地震翌々日の調査ルートとその後の調査筒所

福岡空港でタクシーに乗った時に地震発生、翌日東京に戻り、翌々日朝、越後湯沢で学生と合流

和南津トンネルが通行不可なので魚野川 右岸へ迂回、通行規制を抜けて長岡まで 到達したが、帰路は小千谷より先が通行 不可

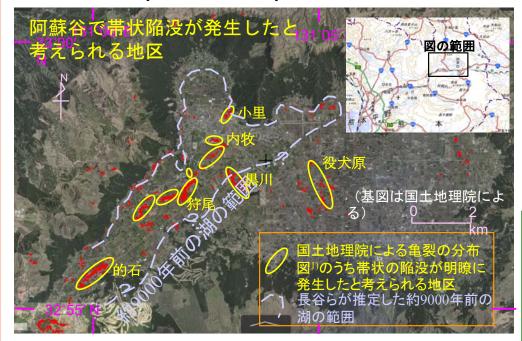
(1) 2016年熊本地震により阿蘇カルデラで発生した帯状陥没被害

過去の類似被害 で説明できる か?

- ①別府ー島原地溝帯に 関係した南北方向 の引張り力による 正断層型の落ち込 みで発生した可能 性
- ②布田川断層に続く横 ずれ雁行断層によ り発生した可能性
- ③液状化により発生し た可能性
- ④カルデラの縁の特異 な地層構成に起因 して発生した可能 性

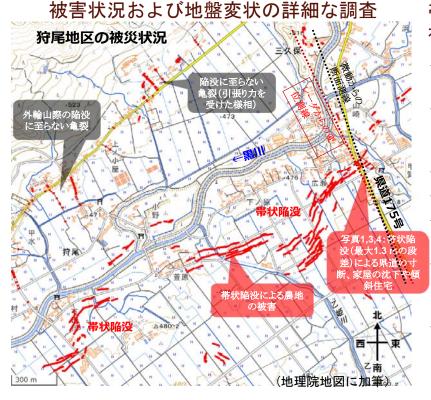
帯状陥没で生じた 被害

- ☆陥没区域内の家屋 の沈下
- ☆陥没境界上に位置 した家屋の傾斜・ 変形
- ☆農地の被害
- ☆道路の通行障害
- ☆上・下水道の寸 断·破損
- ☆黒川のコンクリー トブロック護岸の クラック
- ☆送電用鉄塔の傾<mark>斜</mark>

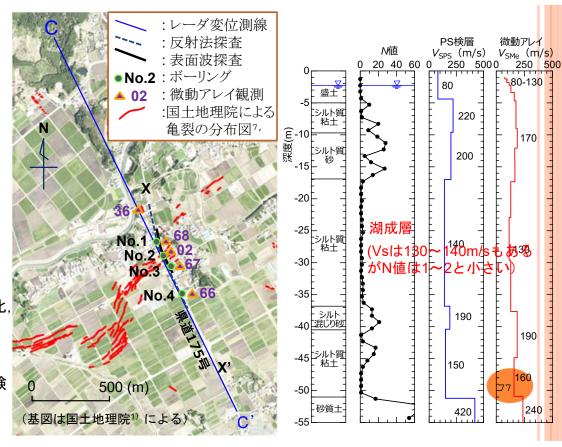
狩尾地区の推定土層断面図

湖成層の自然含水比,液性・ 塑性限界の深度分布

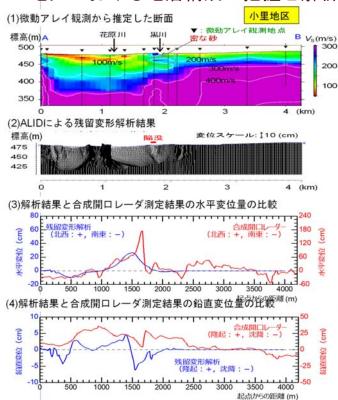
他の3地区における地層構成の把握と解析

帯状陥没が発生したメカニズムの結論

- ①9,000年前頃に形成されていた湖に、珪藻や軽石を含む間隙比の大きい火山成粘性土の湖成層が 堆積していた。
- ②湖成層の底面はお椀状になり, さらに地表面も中央に向かってわずかに傾斜している地区もあった.
- ③地震動によって湖成粘性土のせん断剛性が急減し、下面傾斜に沿って中央部に回り込むようにせん断変形し、中央は盛り上がった。
- ④この変形によりかつての湖の両側の縁付近に局所的な水平変位が生じ、表層の未固結土砂層が水平に引っ張られ、陥没やクラックが発生した。

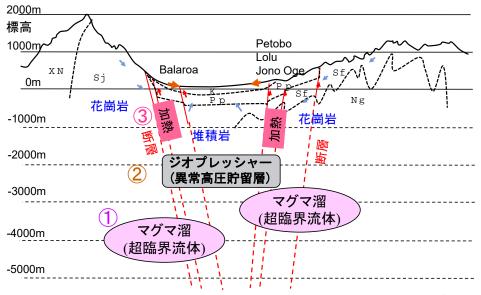
安田作成

- ①深部に海洋プレートが沈み込んでいてスラブ起源流体による。
- ②平野の下には堆積岩が存在しジオプレッシャーが貯留している。
- ③断層面に接して下部に高温の花崗岩が貫入していて比較的浅部の地下水が沸騰してそれが地表に向かって湧き出している。

45,湧水帯および付近で地震時に地下水が噴き出したメカニズムとして考えられること
