# 「令和元年台風19号による関東 地方の地盤被害調査報告会」

## 斜面災害について

2019年11月20日(水)

### 斜面WG

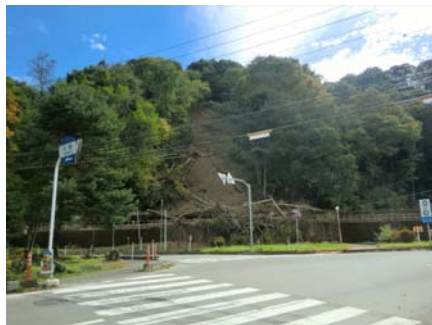
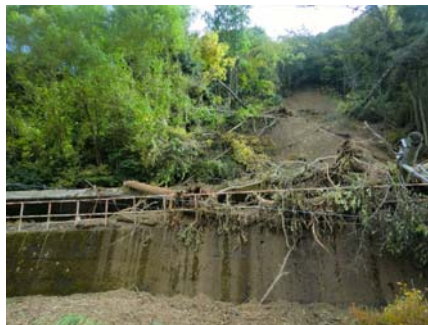
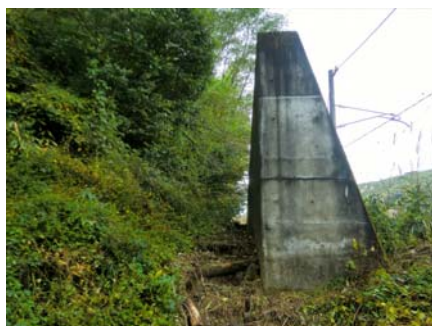
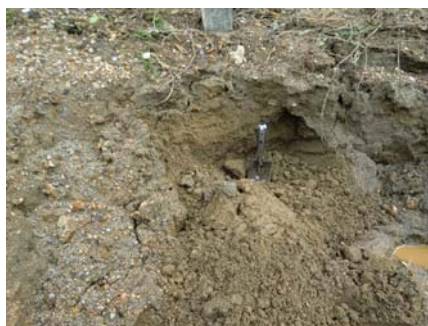
## 3. 群馬県吾妻郡嬭恋村大字鎌原 JR吾妻線

・JR吾妻線→細粒の砂分も相当量含まれており、水を含むと流動性が高くなる。粘着性は無いので、砂岩の風化表面が降雨によって崩れ、一気に流れ下ったと思われる。

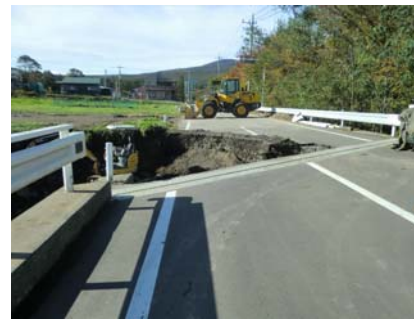
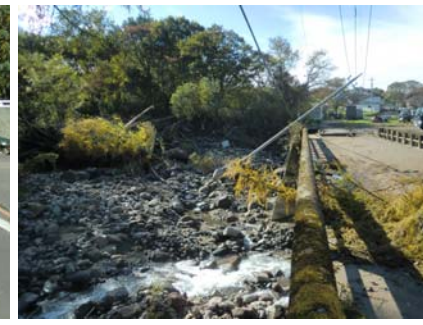
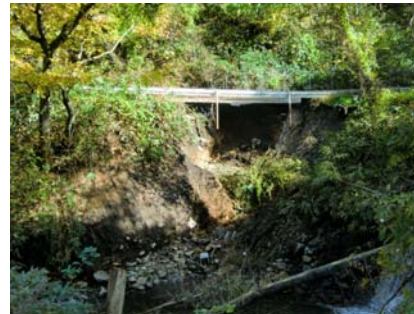
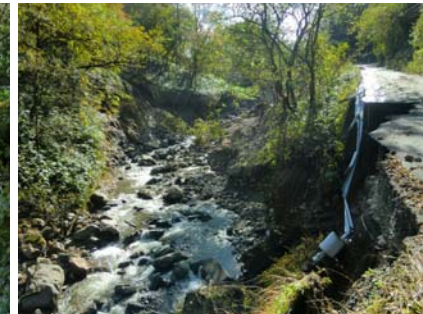
## 4. 群馬県吾妻郡嬭恋村大字田代・大字大笹

・田代地区→火山性の砂。土粒子密度は2.64g/cm<sup>3</sup>だが、原位置乾燥密度は1.2g/cm<sup>3</sup>以下と非常に緩く堆積している。粘性は無い上に、自然含水比が液性限界に近く、外乱により容易に流動化。

・田代地区(耕作土, 未被災)→キャベツ畑の土。有機物まじりで、土粒子密度も原位置乾燥密度も小さいが未被災。水ハケが良い一方で粘性が高いことが未被災の要因か？

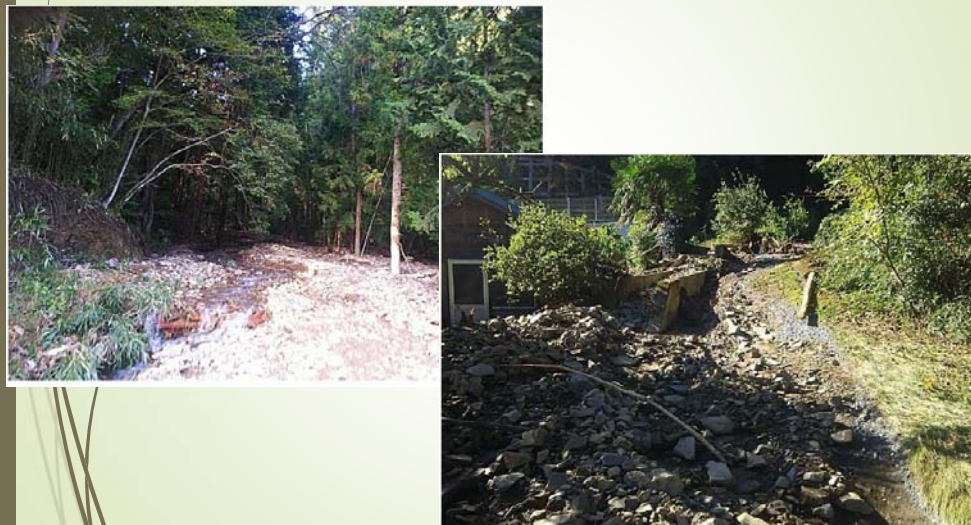
栃木県 鹿沼市中粕尾大越路沢

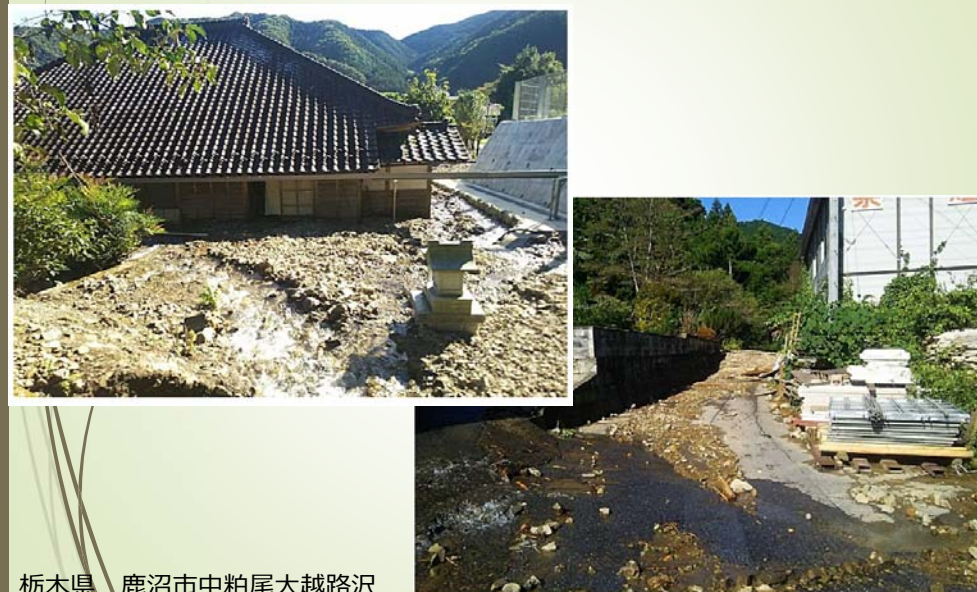
栃木県 鹿沼市中粕尾大越路沢

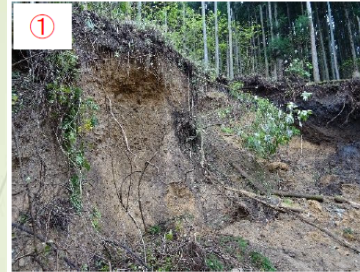
【崩壊部全景】

被災箇所は、主要地方道 鹿沼日光線の見上げ法面である。被災メカニズムは以下のとおり。

■多量の水が見上げ斜面の表面および背面から浸透したことにより、土中の間隙水圧が上昇し、土のせん断強度が低下。

■地山よりも急勾配である見上げ斜面が不安定となる。

■見上げ法面の表層崩壊が発生

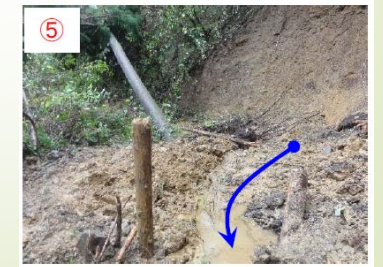
【湧水の状況】

■すべり面付近に、透水性の高い礫混り粘土層から雨水が供給される。

■見上げ法面からも雨水が浸透。

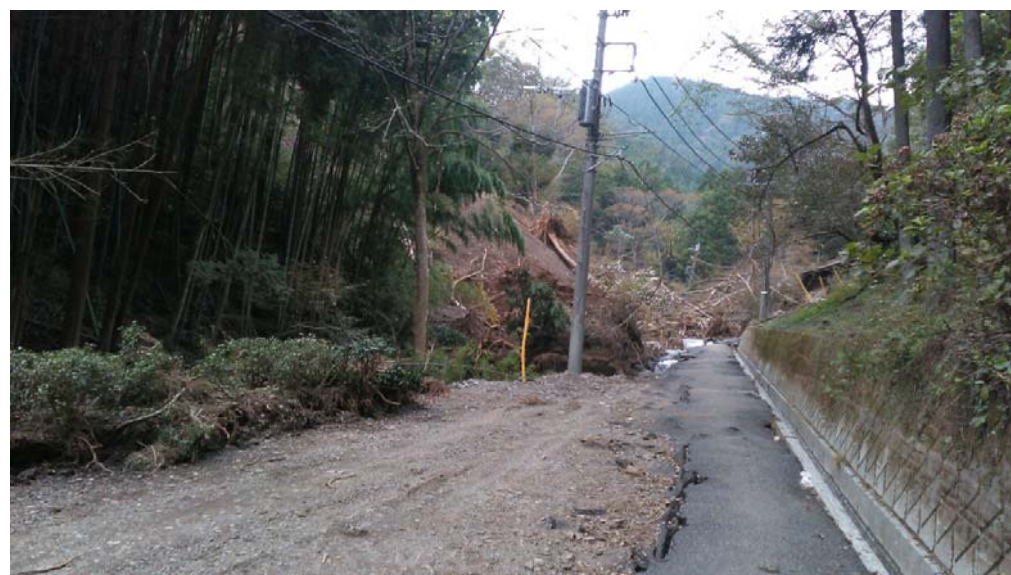
砂防導流堤を通り、土砂が道路に流出

50年前以上に流れが止まった、湧水をとっていた  
箇所からの鉄砲水により、土砂が崖から崩れ落ち  
る。豪雨后、湧水は復活し、湧水が垂れ落ちている。

砂防導流堤を通り、土砂が道路下の導水路  
をふさぎ、道路に流出。一部、民地に侵入。 以上

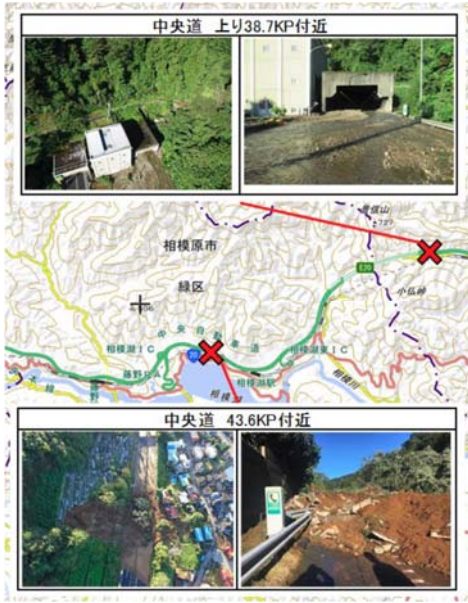
高尾～相模湖間(上り線)  
土砂流入およびコンクリート壁崩落  
※神奈川県相模原市緑区付近

四方津～梁川間(下り線) 土砂流入  
※山梨県大月市梁川町橋之上付近

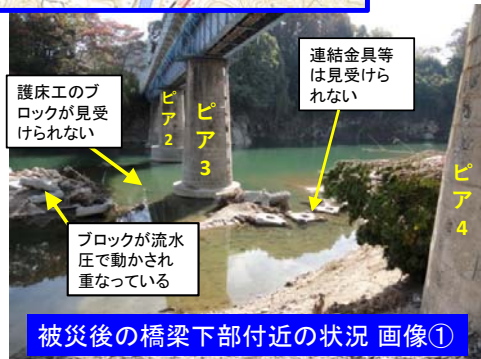
被災後の橋梁下部付近の状況 画像①

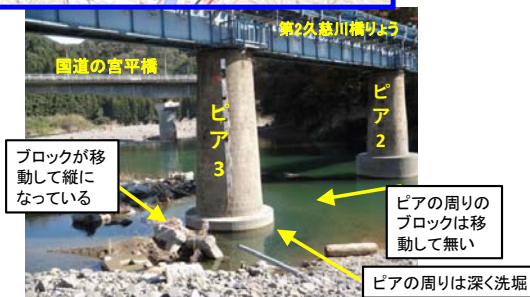
被災後の橋梁下部付近の状況 画像②

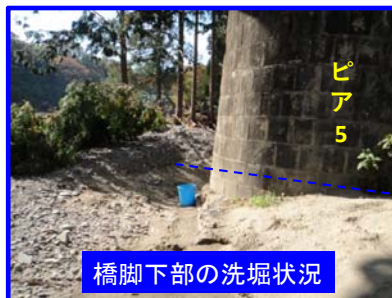
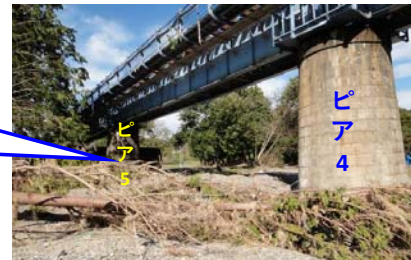
橋脚下部の洗堀状況

被災後の橋梁下部付近の状況 画像③  
(画像の奥にピア6がある)

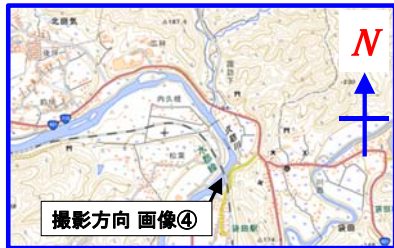
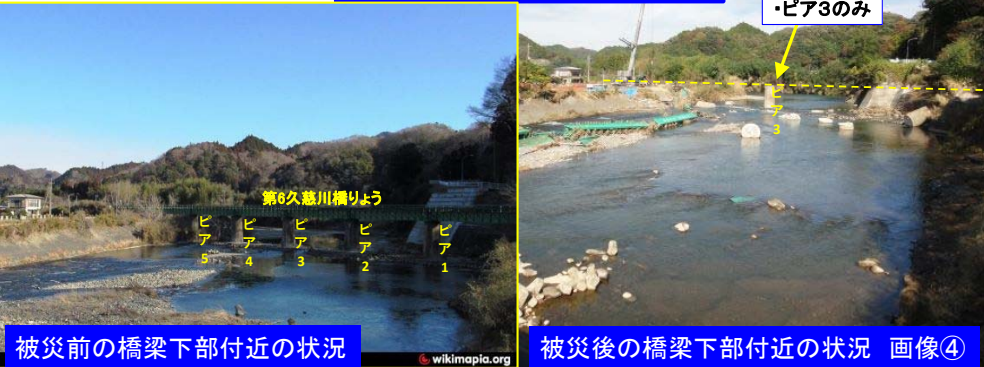
○橋梁の下流側

2) 第6久慈川橋りょう（袋田駅～常陸大子駅間）の現地調査結果

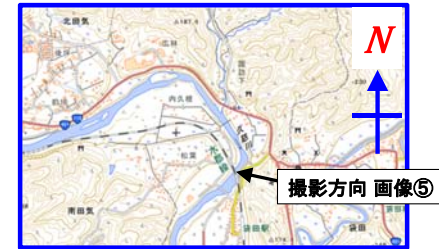
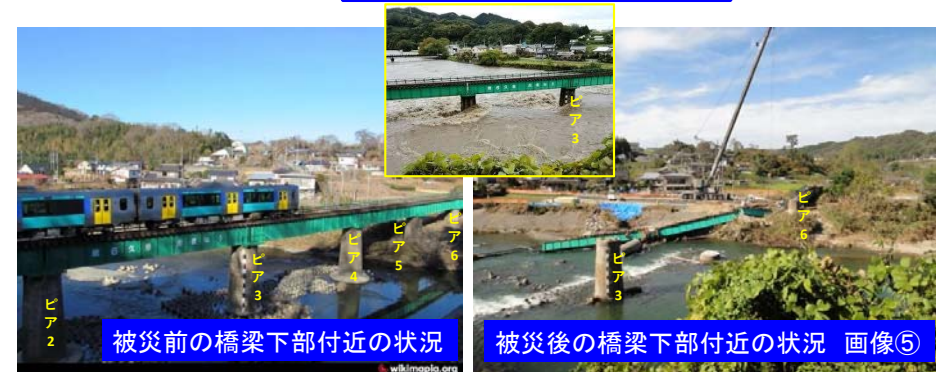
○橋梁の上流側

2) 第6久慈川橋りょう（袋田駅～常陸大子駅間）の現地調査結果

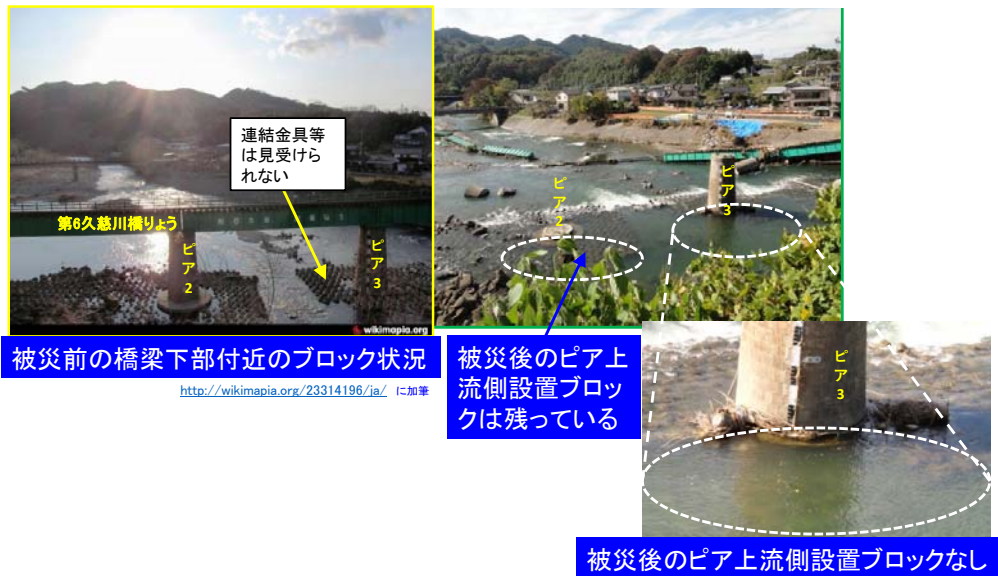
○橋梁の上流側

2) 第6久慈川橋りょう（袋田駅～常陸大子駅間）の現地調査結果

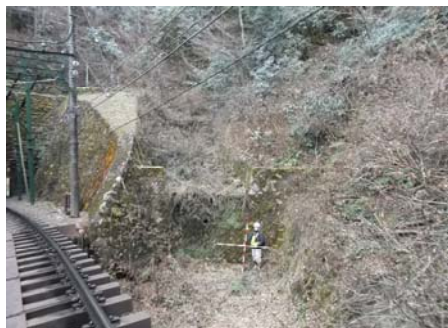
被災前

大沢橋梁付近

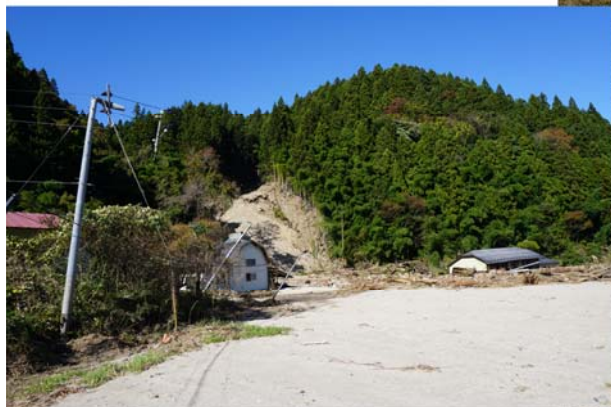
## 五福谷川沿いの 小規模土石流

溪床不安定土砂の流出が主体？

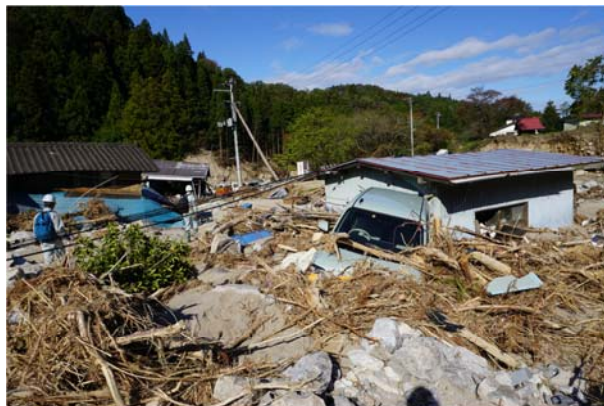
## 五福谷川の道路・宅地の被害

土石流よりも洪水流の  
イメージ

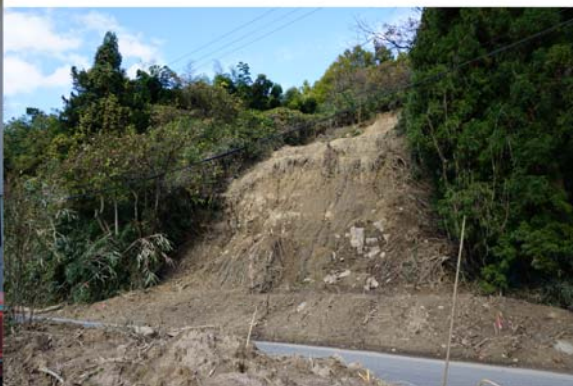
## 阿武隈川左岸丘陵部の崩壊

崩壊規模は極めて小さいものが多数分布

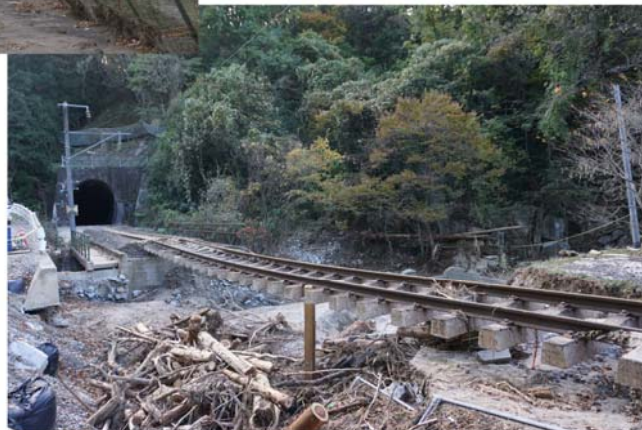
## あぶくま駅の被災状況

土石流と洪水流

転流させた河川の流路がもどに戻る

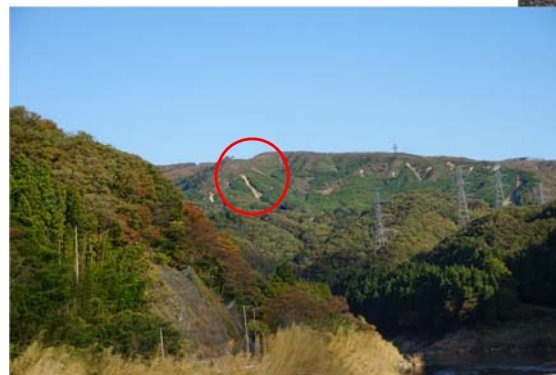
## 次郎太郎山西側の土石流

次郎太郎山に破壊力の大きな土石流が多く発生

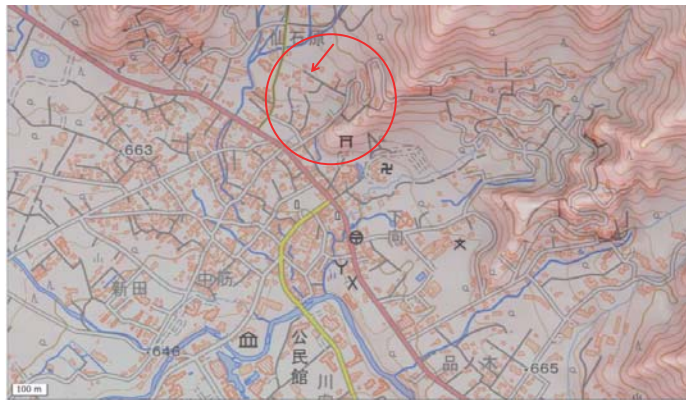
## ①土砂流出と盛り土の小崩壊

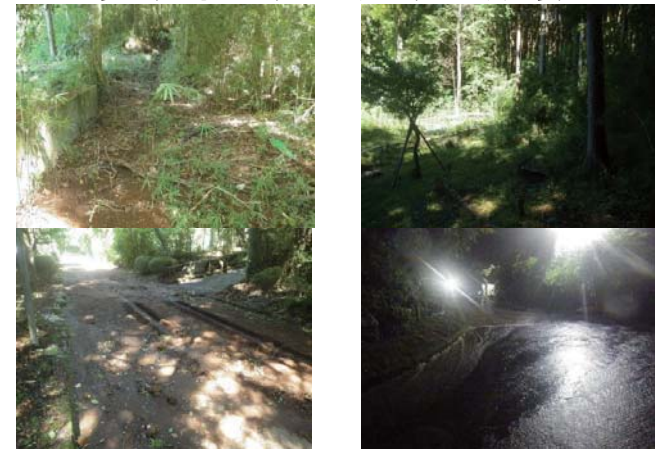
## 土砂・流水の流下(上流に崩壊地なし)

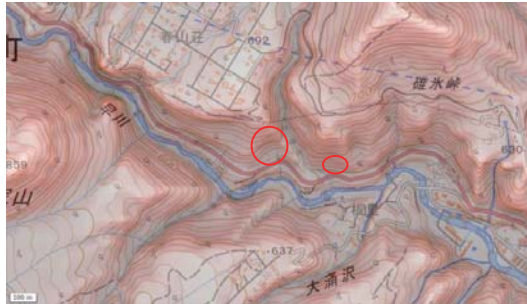
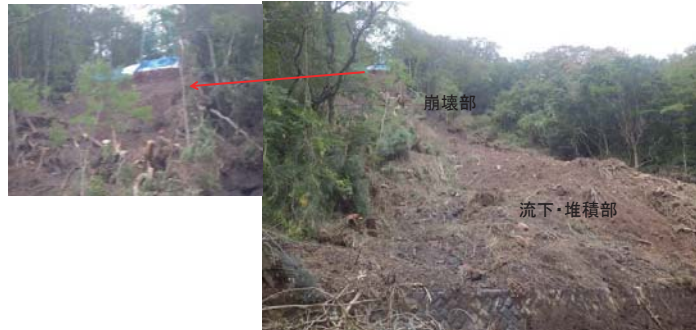
## ②最大の斜面崩壊(138号仙石原-宮城野間)

最大の斜面崩壊(138号仙石原-宮城野間: 10月26日現在通行止め)近くに小法面崩壊あり

- 規模30m×60m×10m程度、火山灰・崖錐斜面流下
- 鉄塔の根元から崩壊

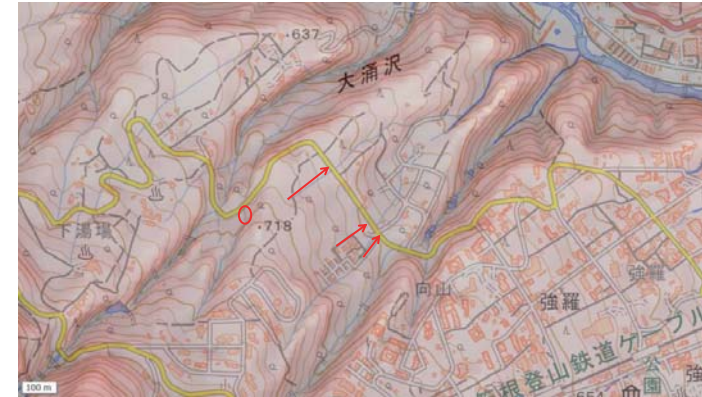
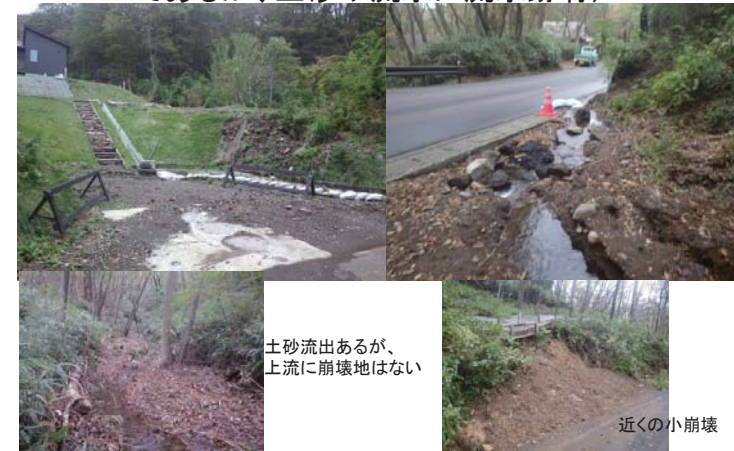
## ③733号仙石原-強羅間(10月26日現在唯一通行できる区間であるが、土砂や流水に流水跡有)

バス路線の迂回路として唯一通行できる区間であるが、土砂や流水に流水跡有)

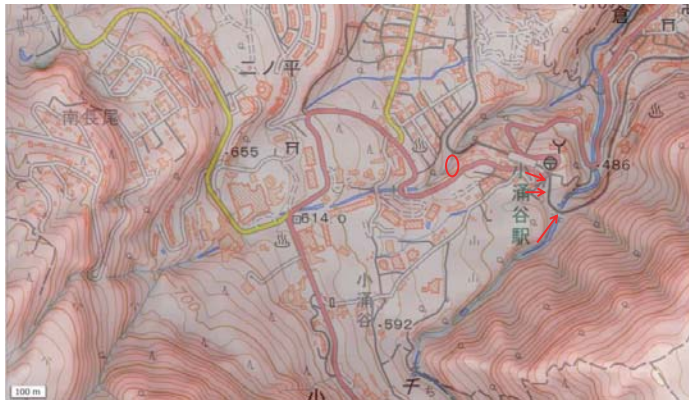
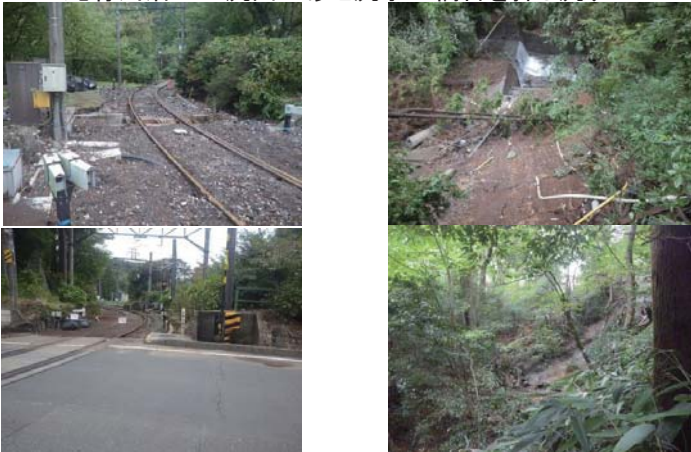
④箱根登山鉄道付近には流出土砂・洗掘や  
小崩壊あり:長期の不通が続く予定

- 道路や斜面、沢からの流出土砂が堆砂
- 蛇骨川沿いの流出土砂と流水が橋台を押し流す

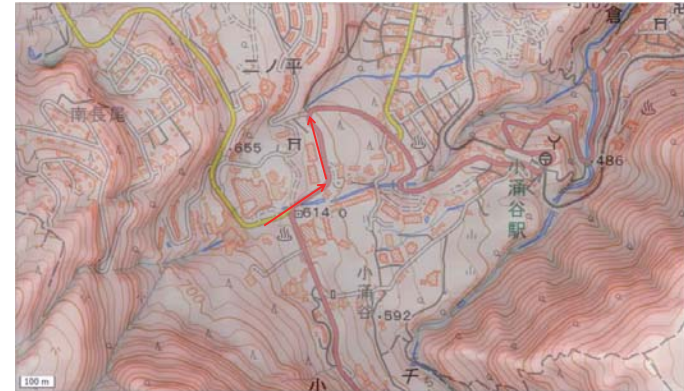
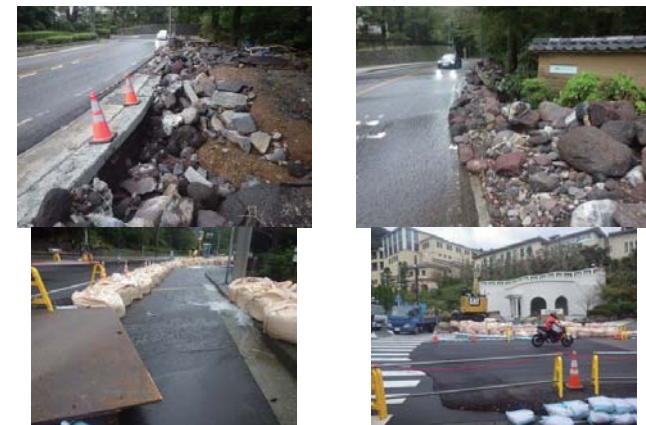
⑤国道1号線小涌園付近の土砂・  
流水の流出

- 通行可能であるが、復旧はまだ

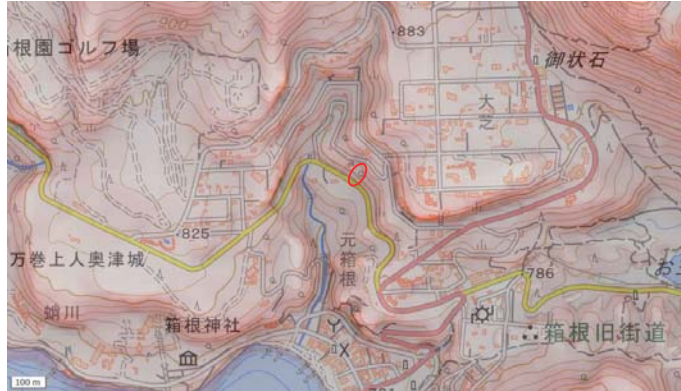
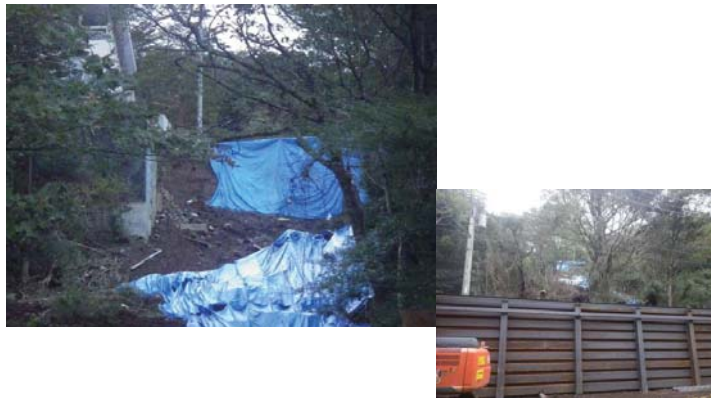
### ⑥盛り土の崩壊(仮設柵で交互通行)

- 崩壊下の県道75号が被災し、一時通行止め

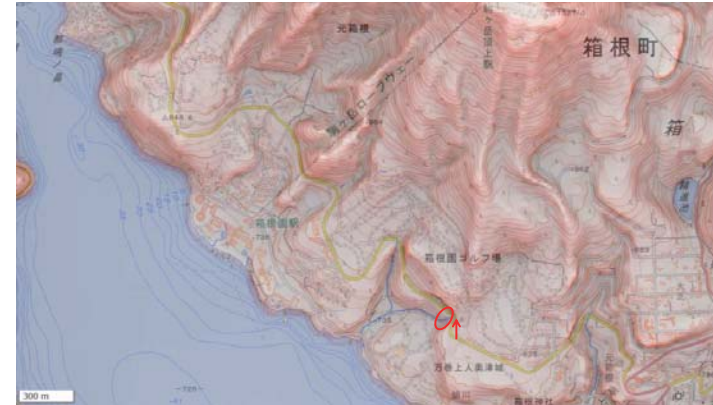
### ⑥県道75号の道路越水による斜面崩壊

### 県道75号の道路越水が斜面崩壊に至った

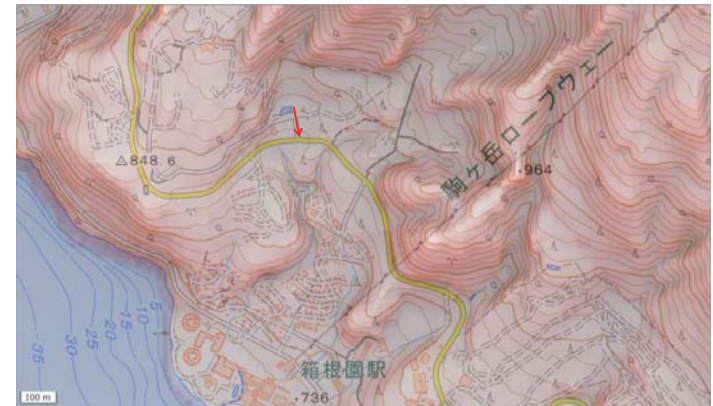
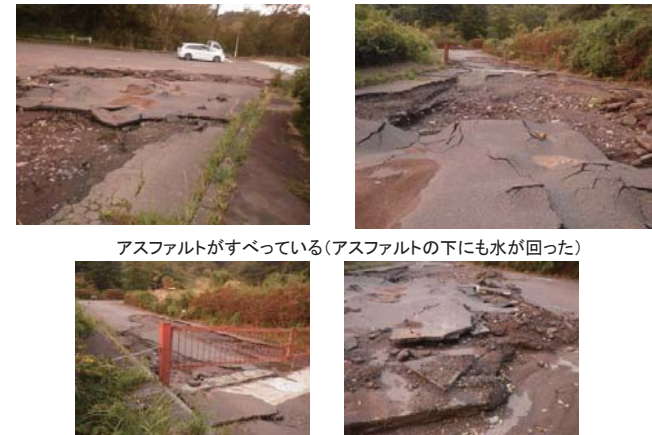
### ⑨ 県道75号の道路への流水・流出土砂

### 県道75号の道路への流水・流出土砂

アスファルトがすべっている(アスファルトの下にも水が回った)

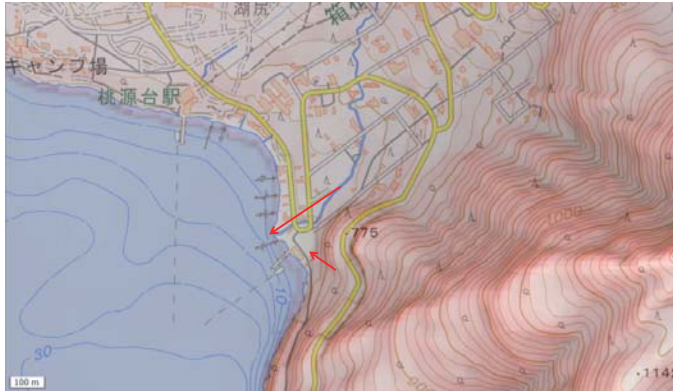
⑩湖尻での流出土砂や湖岸の水没

芦ノ湖に流出した土砂と  
増水して湖岸の建物の水没

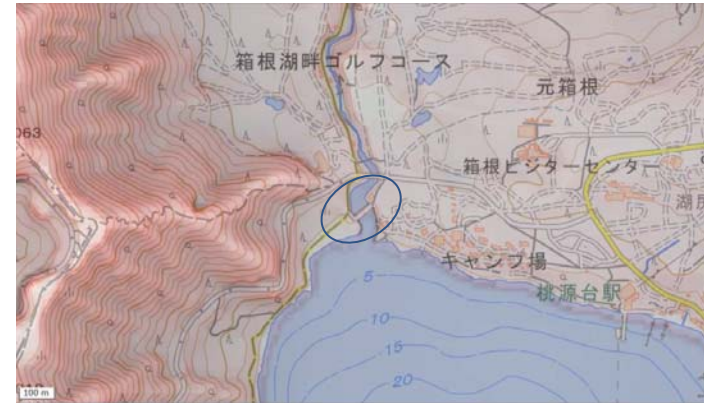
⑪芦ノ湖の増水跡(湖尻水門)

- 堰き止め水門は台風2週間後の10月26日でも放流を続けていた

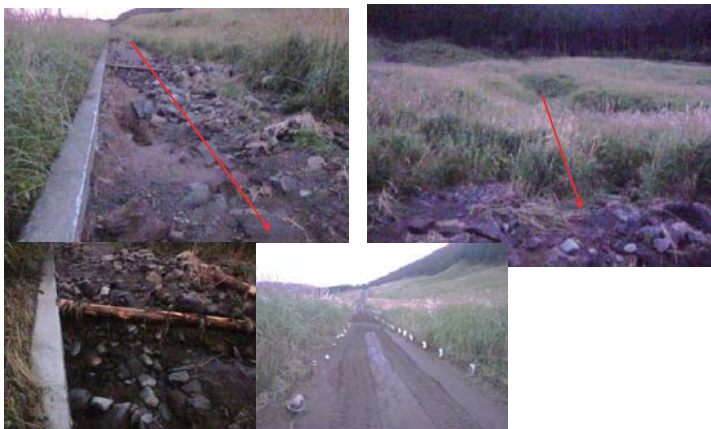
## ⑫仙石原すすき野の土砂流出と湿地の水没

- 現在途中まで修復中で、シーズンなので部分的に公開

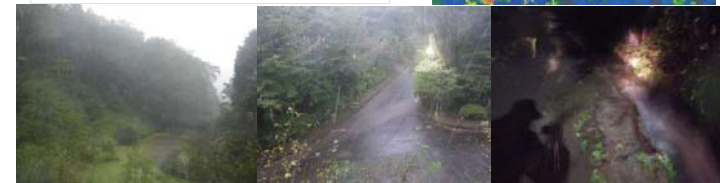
- 連続雨量は、(12日の1日雨量は922.5mm)で、19号台風では他地域と比較して最高
- ただし、時間雨量は100mmを越えずまんべんなく降った(最大時間雨量85.0mm)。
