令和元年台風19号による 関東地方の地盤被害調査 報告会

堤防被害について

2019年11月20日

堤防WG、埼玉県内の河川堤防の被害状況

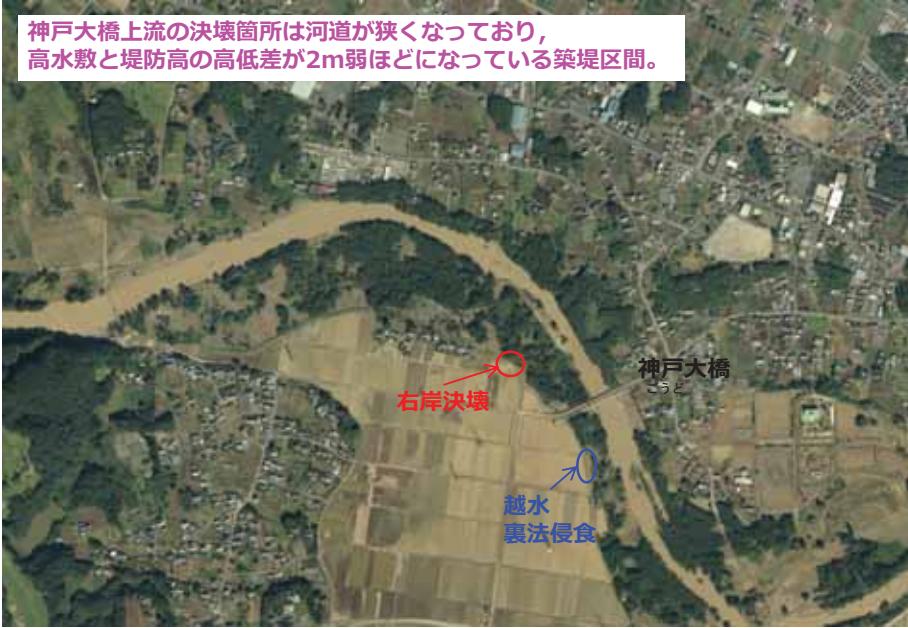
決壊箇所周辺の航空写真 -国土地理院地形図-

神戸大橋上流の決壊箇所は河道が狭くなっている
高水敷と堤防高の高低差が2m弱ほどになっている築堤区間。

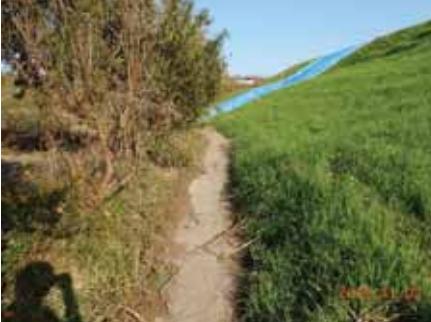
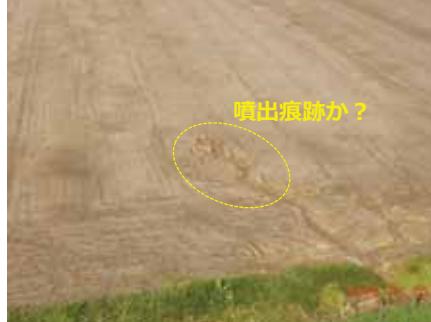
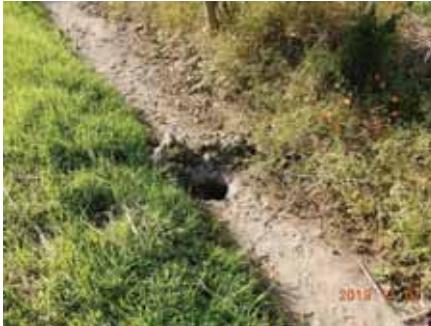
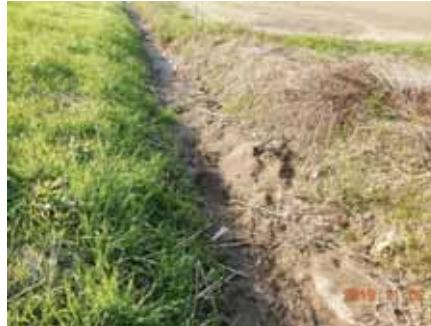
福川左岸、福川水門から400m：浸透によるパイピング

- 浸透箇所は、利根川合流地点（福川水門）から上流へ400mほどの地点である。
- 被害状況から、河川水の浸透により、裏法尻付近からパイピングによる漏水・噴砂を生じた。また、同箇所では裏法面の陥没被害が併せて発生している。
- この堤防にはモグラやネズミといった小動物の巣穴が多いといった農家の証言があり、この影響を受けて法面陥没といった被害に進展した可能性が考えられる。

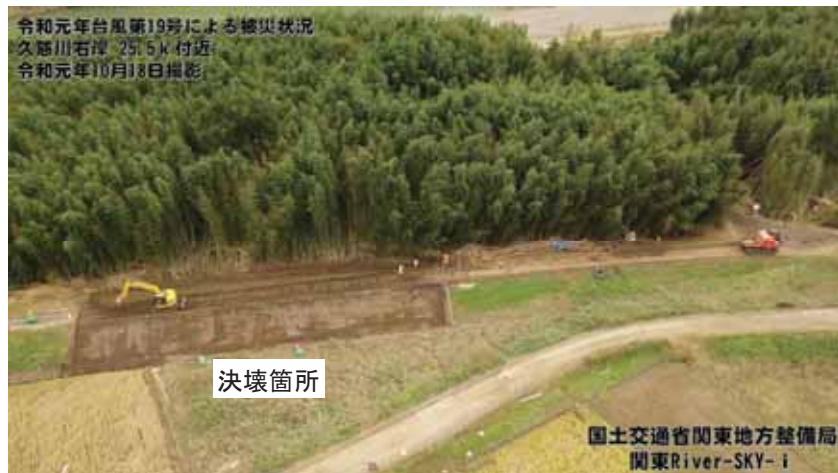
決壩箇所近傍は周囲と比べて、若干、背後の竹藪の奥行きが小さい

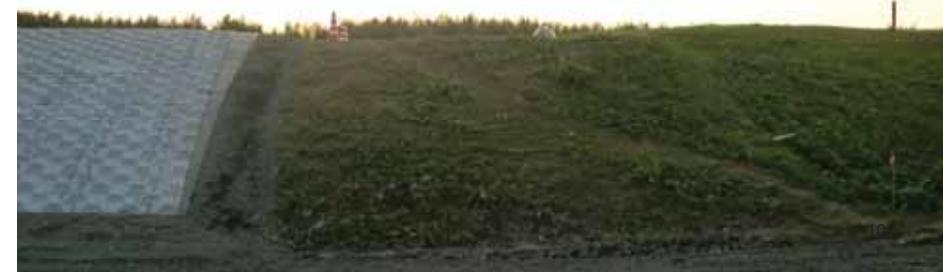
堤防決壊箇所は周辺より堤防高さが少し低いことを確認。

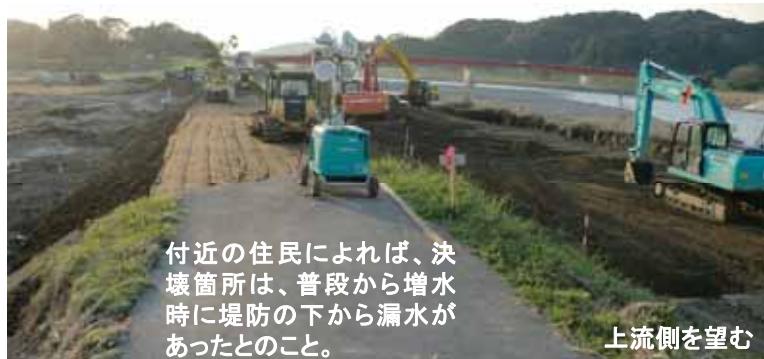
堤内地側法面

過去のかさ上げ履歴?

侵食・洗堀痕あり

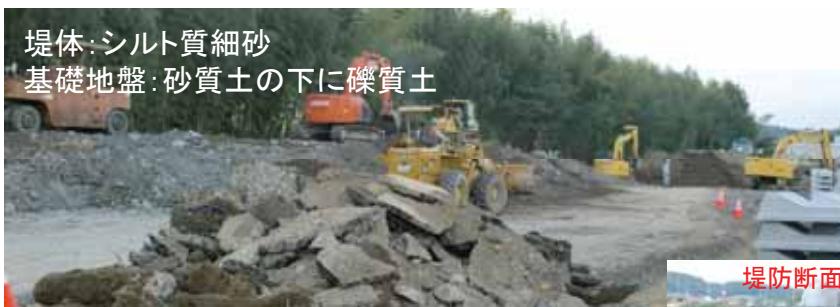
堤防断面

堤体:シルト質細砂

基礎地盤:砂質土の下に礫質土

70cm程度

付近の住宅
浸水深さ1.4m程度

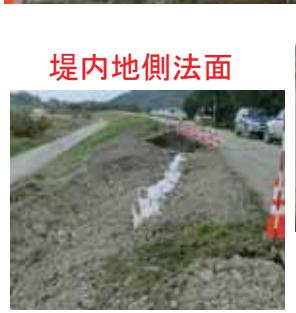
堤内地側法面

侵食痕あり

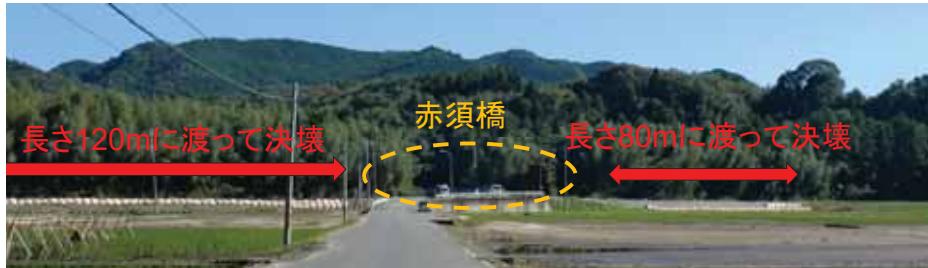
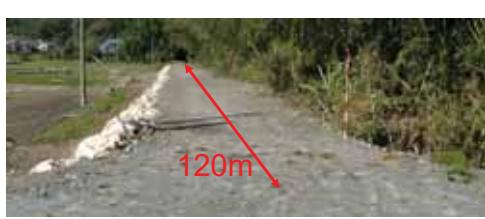
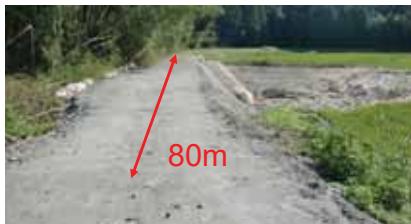
赤須橋を境に
長さ80mに渡って決壊
長さ120mに渡って決壊
短い橋ではあるが6径間であるため、流木が橋脚や橋桁に引
つかかった可能性がある。¹⁸

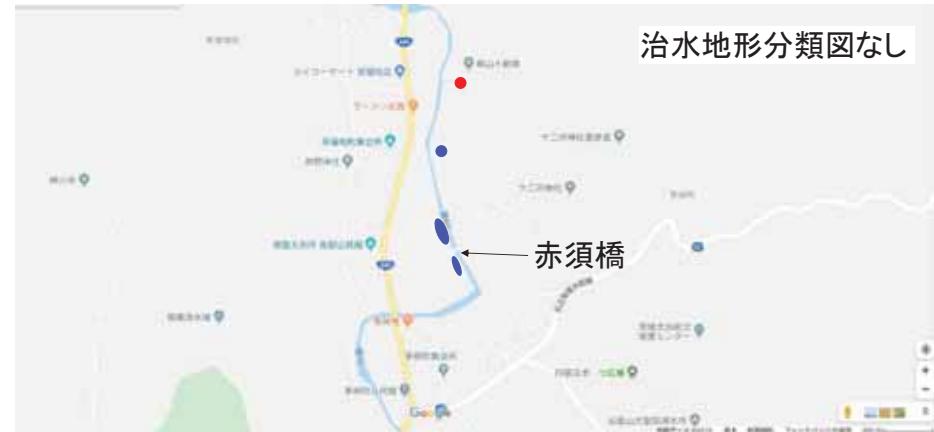
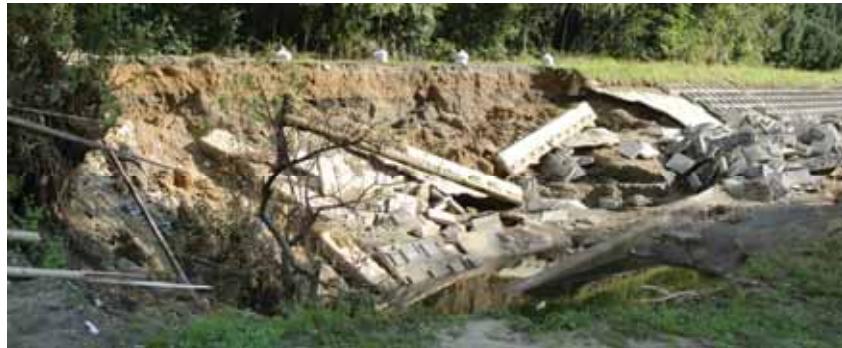
県管理:久慈川水系里川 常陸太田市 茅根町・常福地町(10/30)

堤体表面を保護しているコンクリートがあっても、流速・流量によっては侵食される恐れがある。

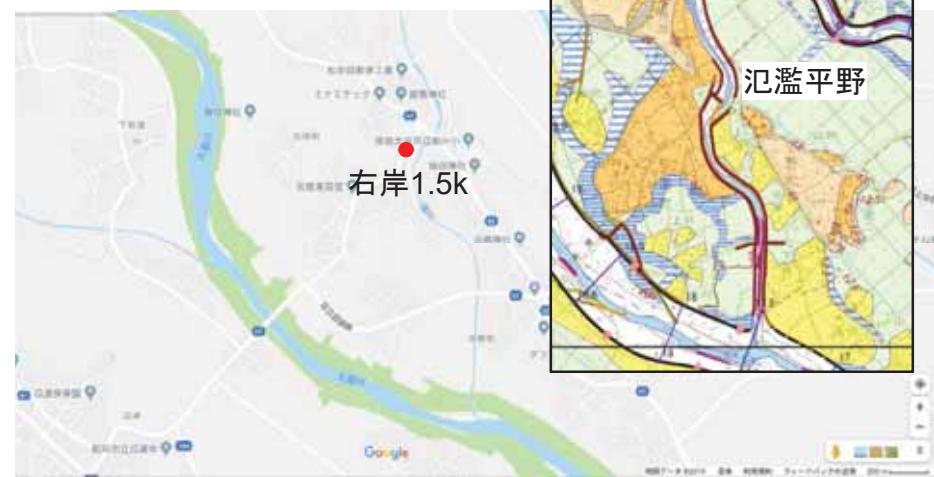
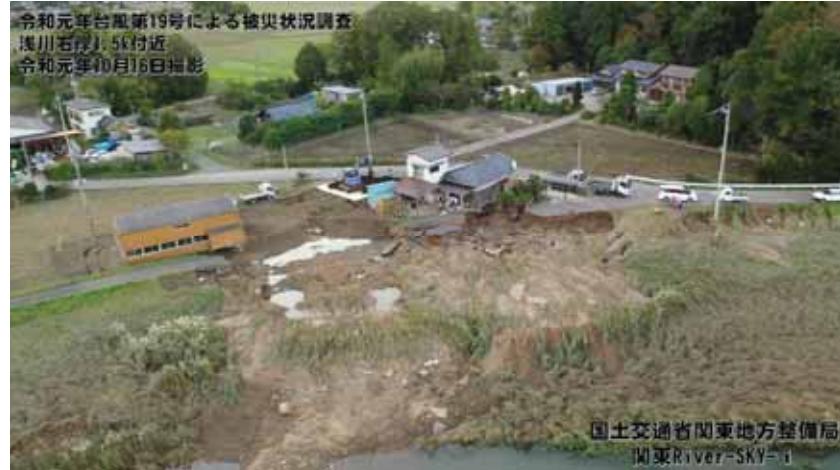
県管理:久慈川水系浅川 常陸太田市松栄町(10/30)
※国が権限代行で工事

堤内地から浅川への越水により決壊

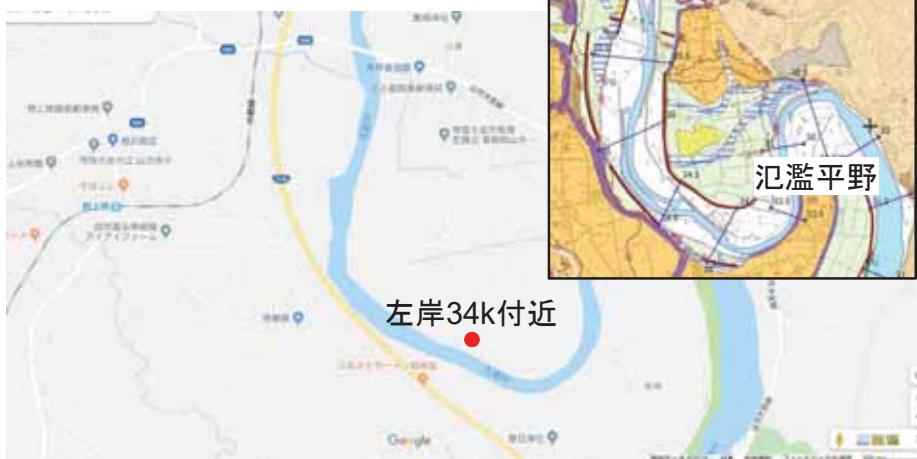
県管理:久慈川水系久慈川 常陸大宮市小貫(10/30) ※国が権限代行で工事

防備林が欠けている箇所で越水により決壊(目立った落堀なし)

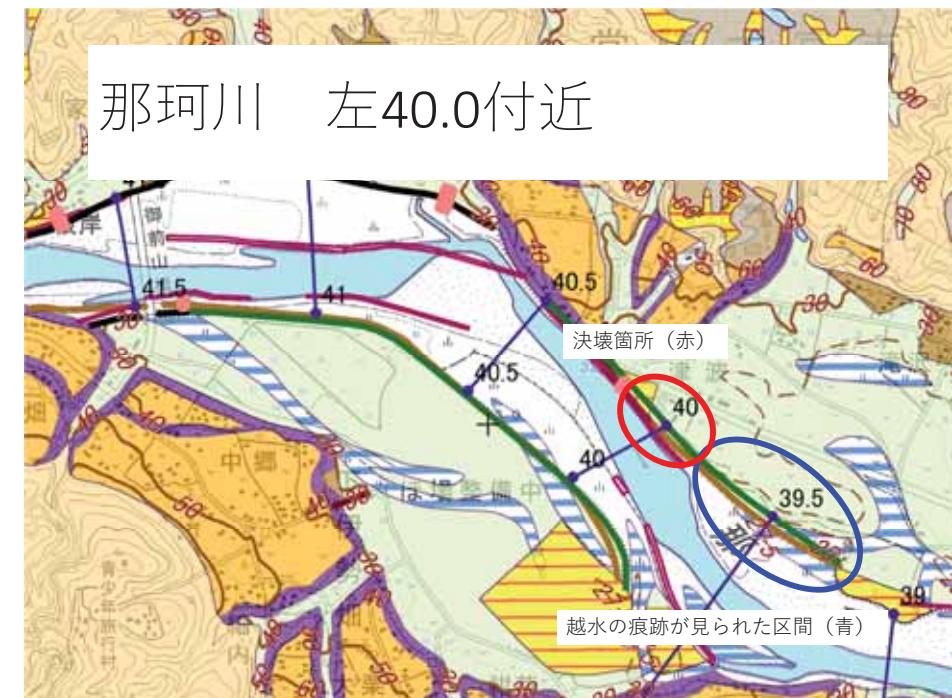
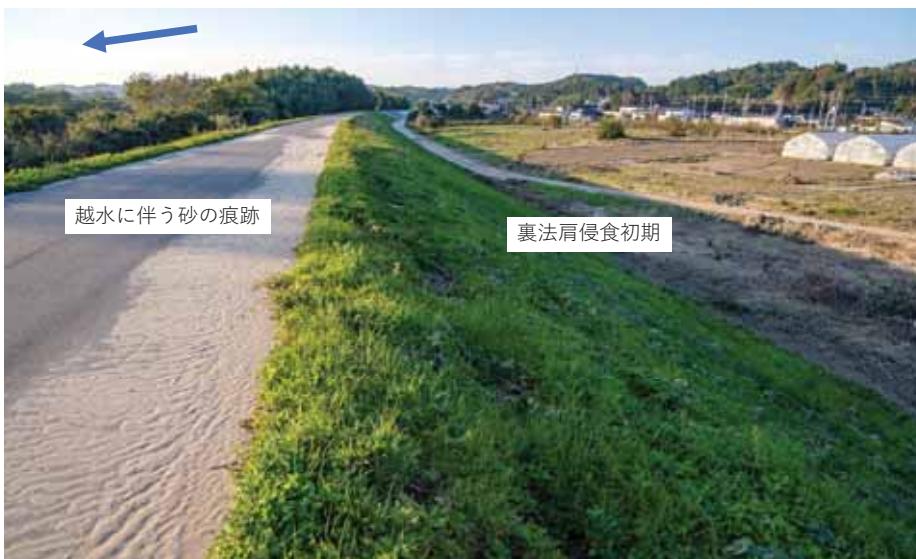
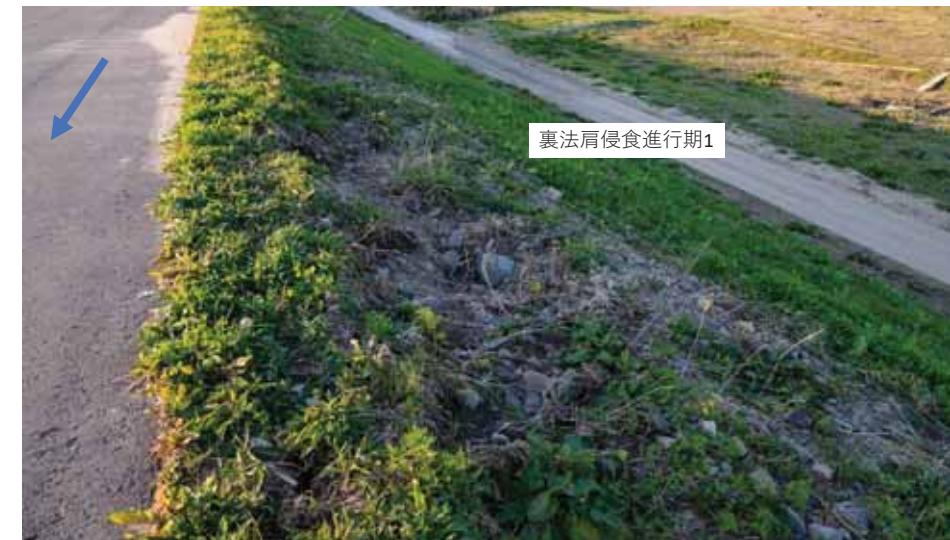
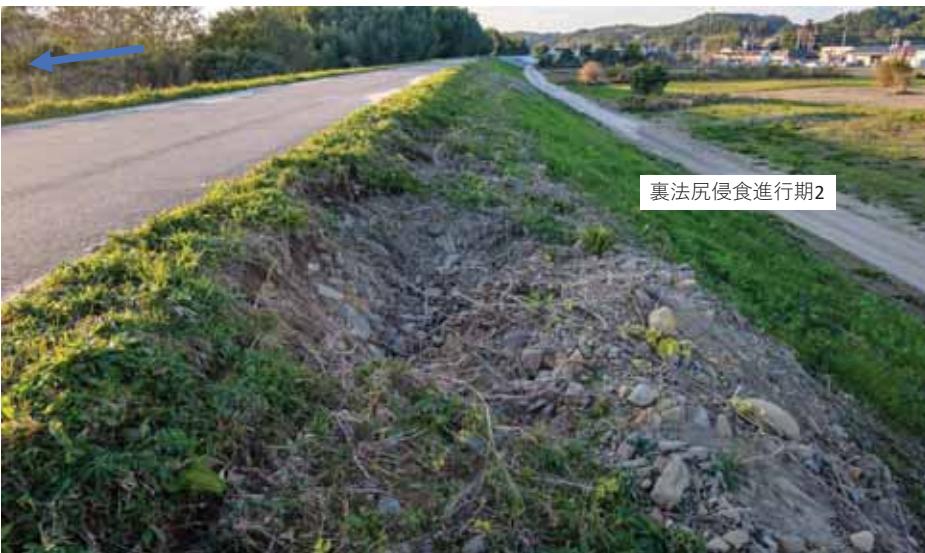
那珂川 左40.0下流

- ・決壊した河川堤防の中には、決壊に至らなかったものの周辺も越水した可能性がある箇所が存在
- ・それらの箇所では、堤体裏法面の侵食の進行を観察

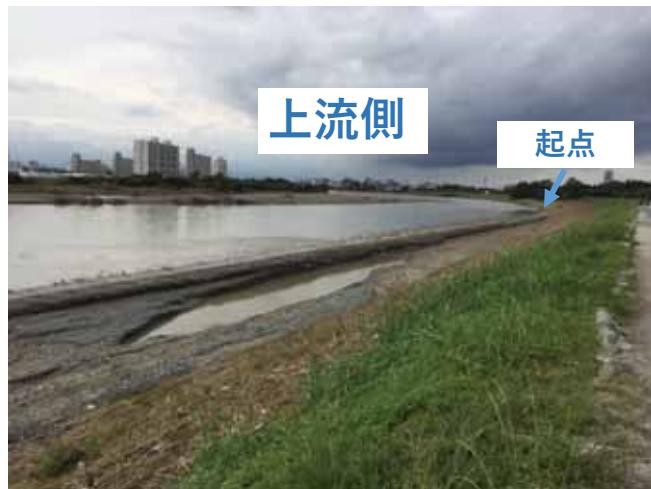
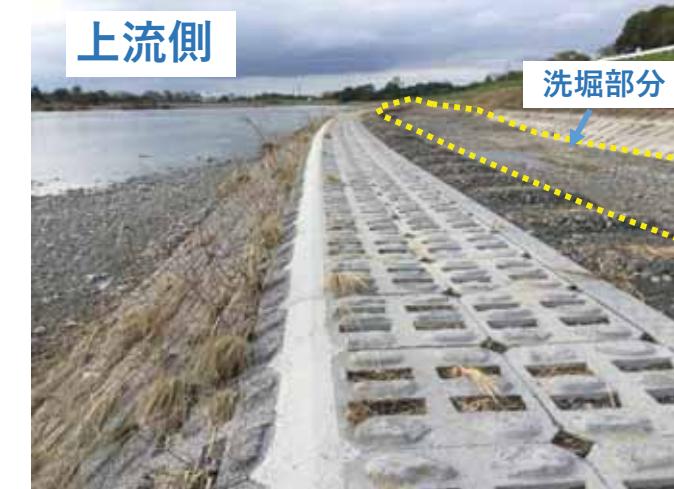
③多摩川水系多摩川(狛江市)左岸23.4k 護岸損壊

- ・低水護岸の損壊
- ・損壊距離 : 340m (国交省HPより)
- ・埋め戻し部分の洗堀
- ・かごネットやコンクリートブロックは損傷なし
- ・洗堀深さは、深いところで、1 mを超えていた

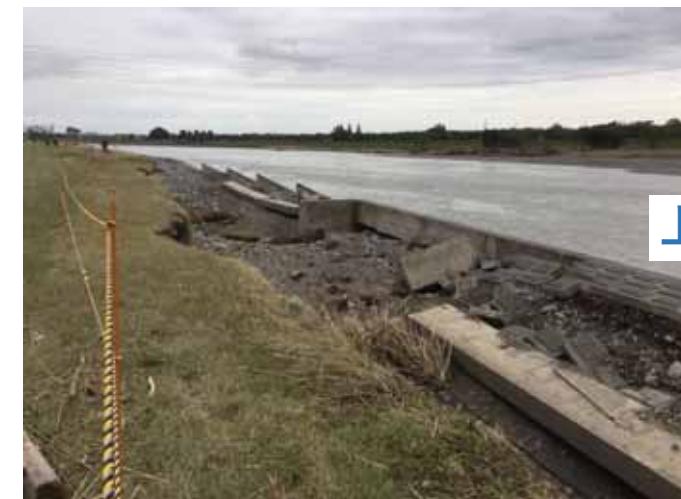
⑤多摩川水系多摩川(府中市)左岸30.6k 河岸洗掘

- ・低水護岸の損傷および洗掘
- ・高水護岸には、目立った損傷なし

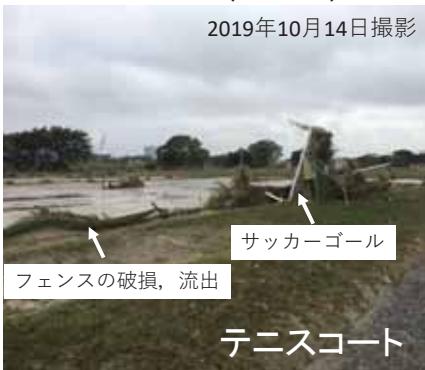
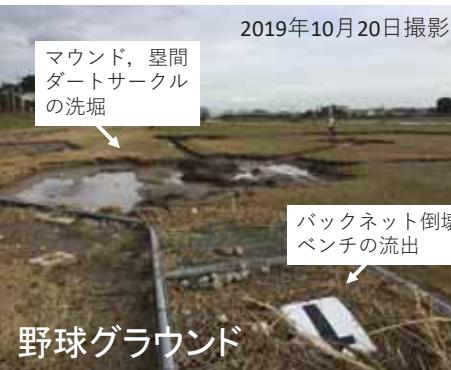
多摩川緑地広場(大田区)

・堤外地の高水敷にあるスポーツ施設の被害多数
